Progettazione strutturale  
e Nuove Norme Tecniche per le Costruzioni

## 9. Vulnerabilità e rischio sismico di edifici esistenti in c.a.

06 – Esame qualitativo della struttura

Villa Redenta, Spoleto, 22-24 novembre 2018  
Aurelio Ghersi

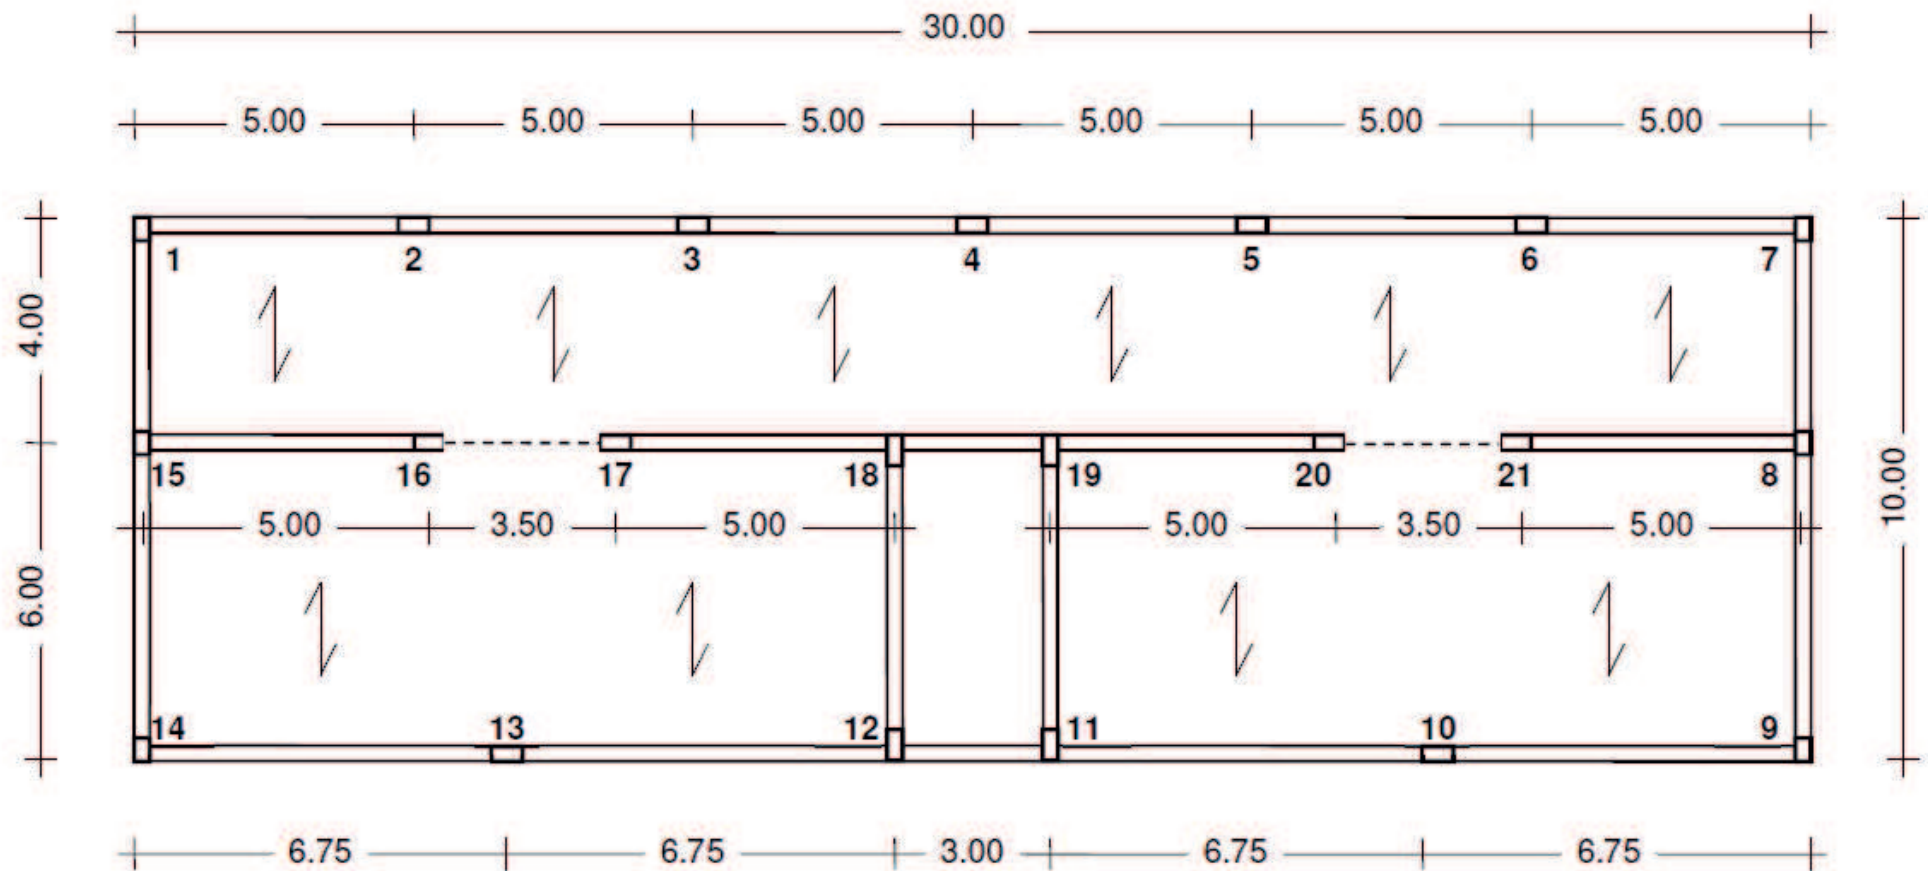
Carpenteria del piano tipo

- la direzione y è molto debole, perché vi sono solo i telai perimetrali e (parzialmente) quelli della scala
- le tamponature possono dare un aiuto ma possono anche portare a concentrazione di sollecitazioni, specie in direzione y
- le abitudini costruttive dell'epoca hanno portato a pilastri deboli rispetto alle travi
- le abitudini costruttive dell'epoca spesso non curavano la staffatura dei pilastri, favorendone il collasso fragile

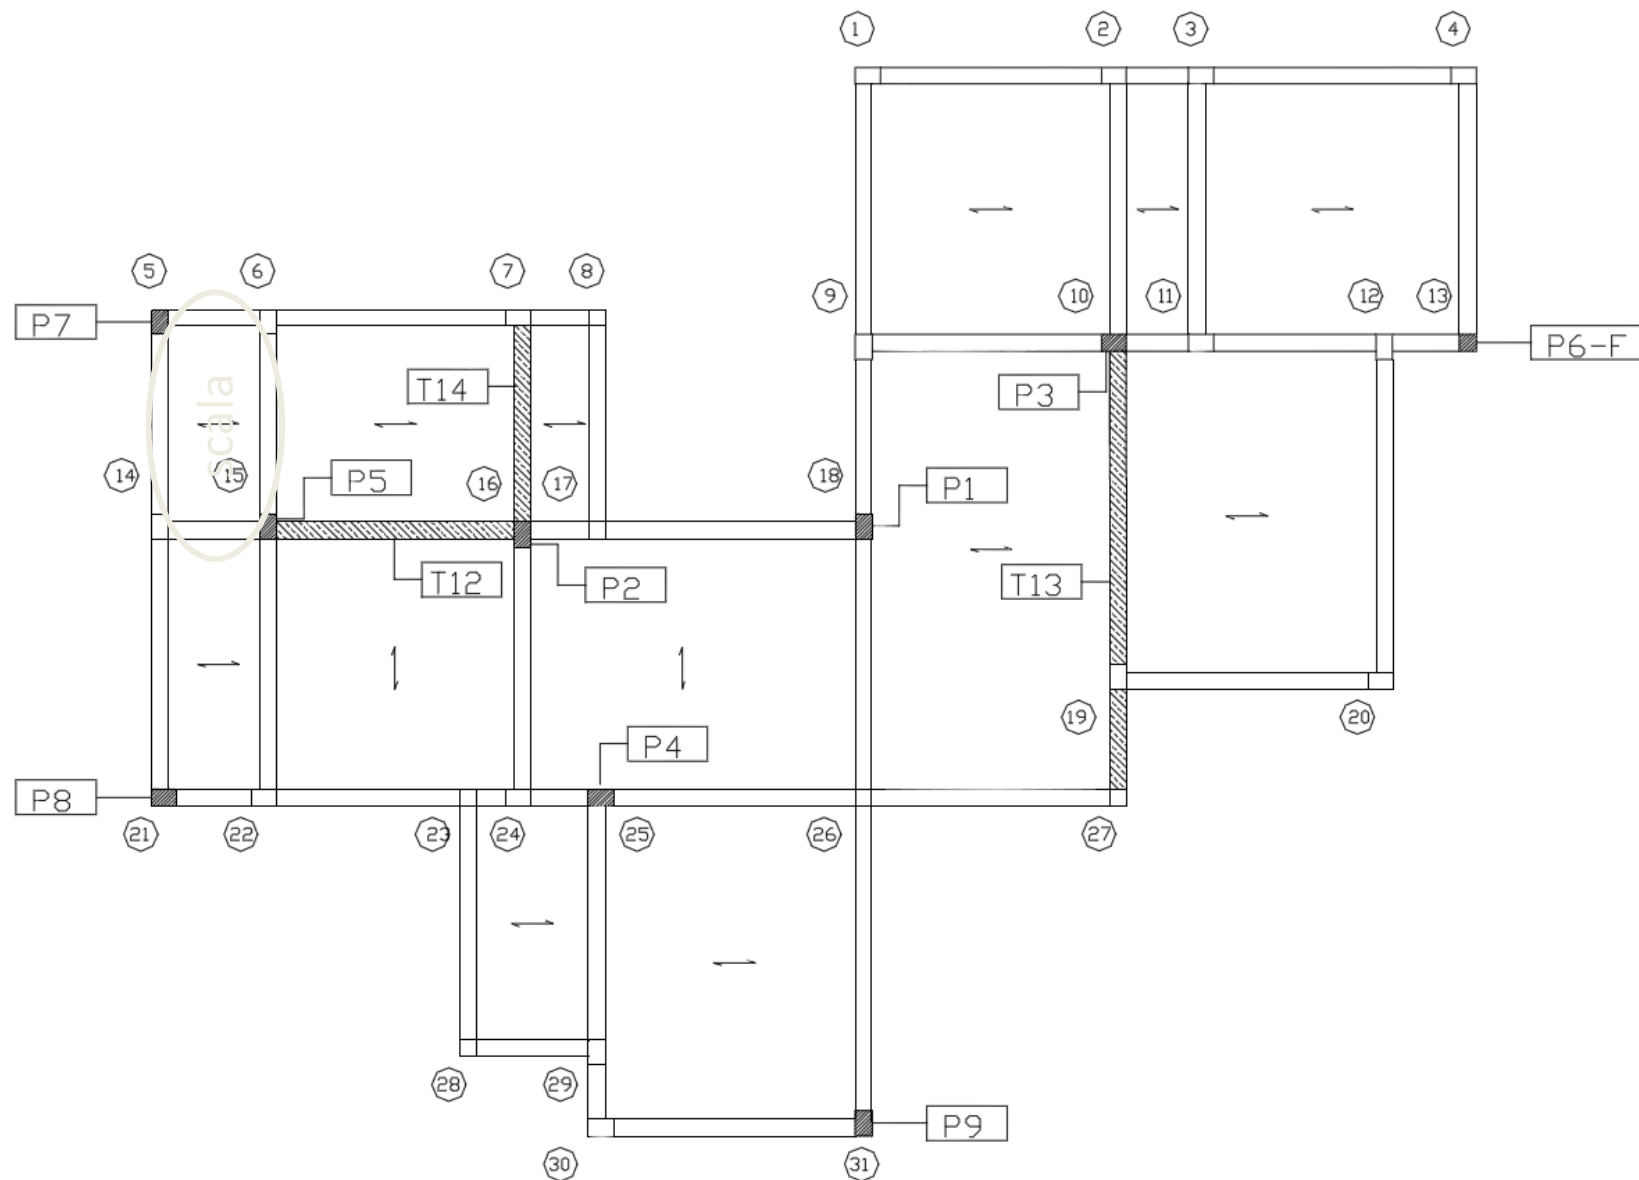
# Carpenteria primo impalcato

- irregolarità planimetrica, dovuta alla ubicazione eccentrica del piano superiore (di modesto sviluppo) e della scala

- Progetto molto semplificato (calcolo di un solo telaio, come esemplificativo di tutta la struttura)
- Calcestruzzo scadente in fondazione, realizzata da una prima impresa, ma decente ( $R_{cm}=25$  MPa) per il resto, realizzato da un'altra impresa
- Armature nei pilastri molto basse (4 barre  $\varnothing 16$  o  $\varnothing 20$ ), staffe  $\varnothing 6$  o  $\varnothing 8/20$  (assenti nei nodi)

- Analisi svolta:
  - lineare
- Giudizio:
  - la struttura può portare circa il 50% del sisma previsto nella zona
  - il suo difetto sostanziale sta nella carenza di armatura longitudinale e trasversale nei pilastri (e nell'assenza di staffe nei nodi)

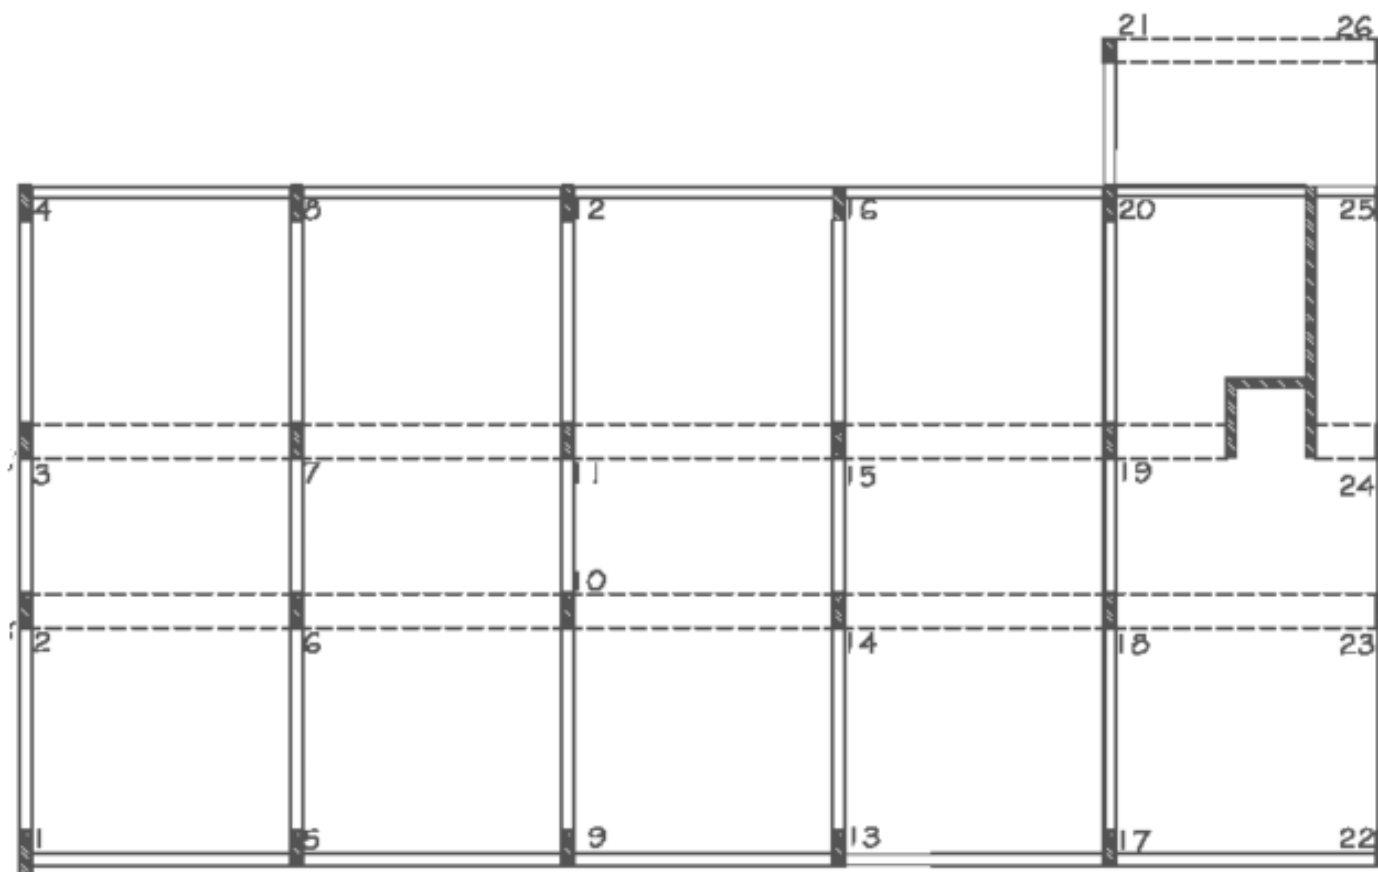
## corpo A – primo piano fuori terra

- concezione non idonea, perché presenta forte differenza di rigidezza nelle due direzioni
- presenza di pareti anche dissimmetriche, sicuramente non prese in considerazione nel calcolo

- Modeste discordanze nelle armature dei pilastri
- Sensibile differenza nelle staffe (singola e non doppia staffa, quindi 2 bracci e non 4 nella direzione debole)

- Analisi svolta:
  - lineare semplificata per un primo giudizio
  - sia lineare che non lineare per un giudizio più approfondito
- Giudizio:
  - la struttura può portare tra il 25% e il 40% del sisma previsto nella zona
  - il suo difetto sostanziale sta nella carenza di staffe nei pilastri; le pareti dissimmetriche portano ad un comportamento fortemente non regolare ma non sono la causa principale di carenza della struttura

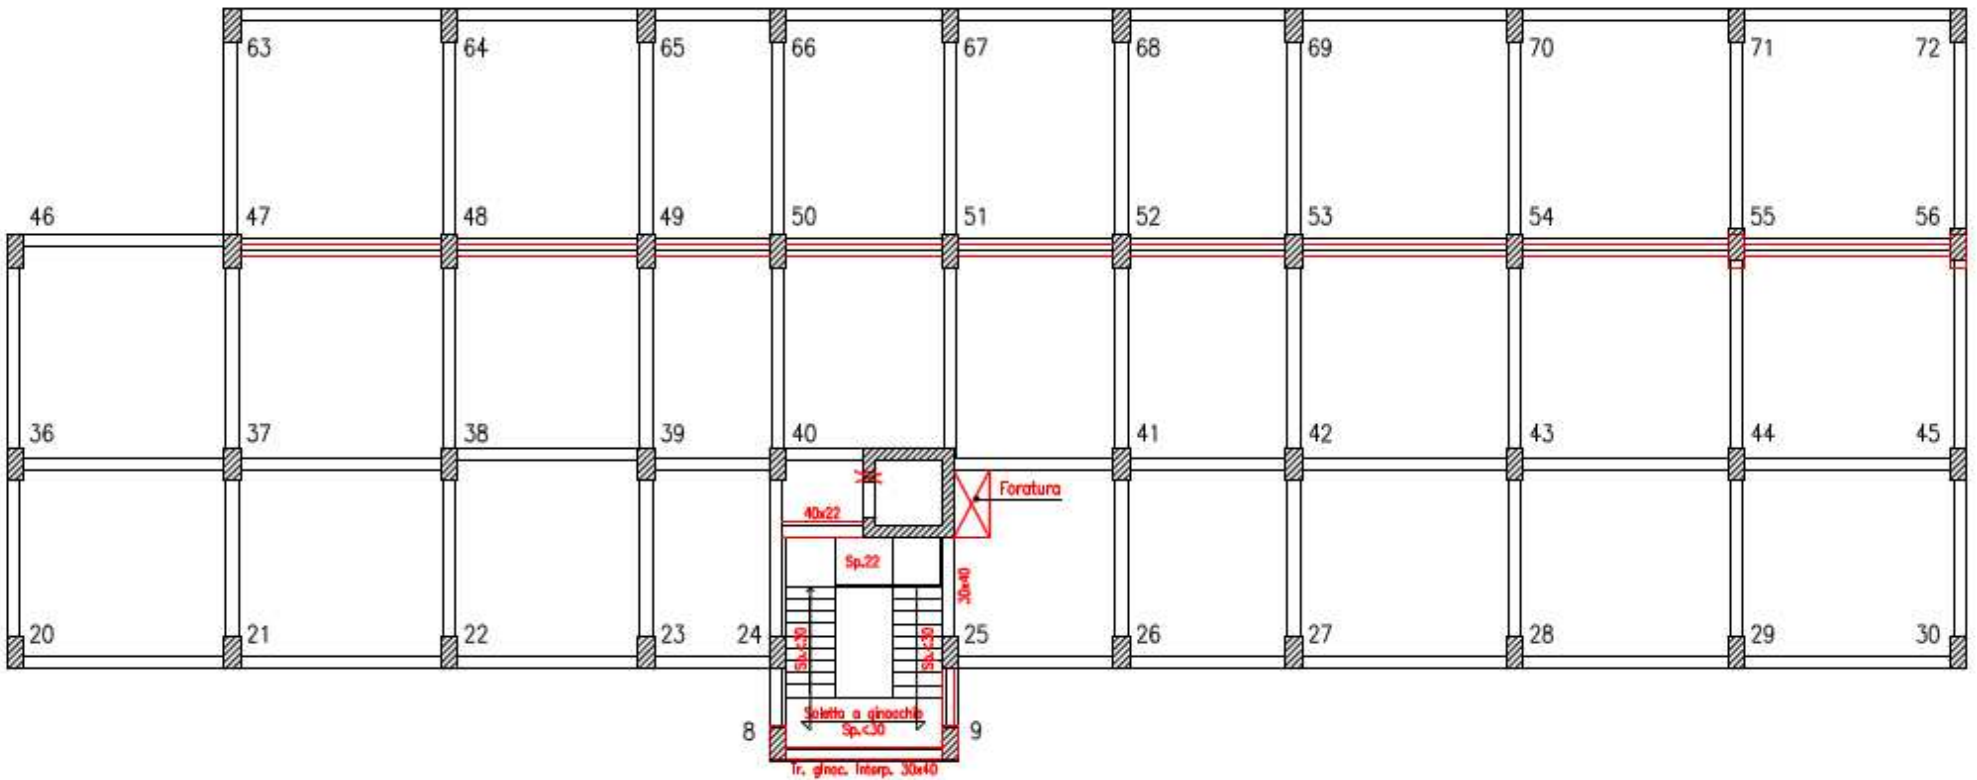
# Impalcato 5

- I pilastri, rettangolari, sono orientati tutti nella stessa direzione

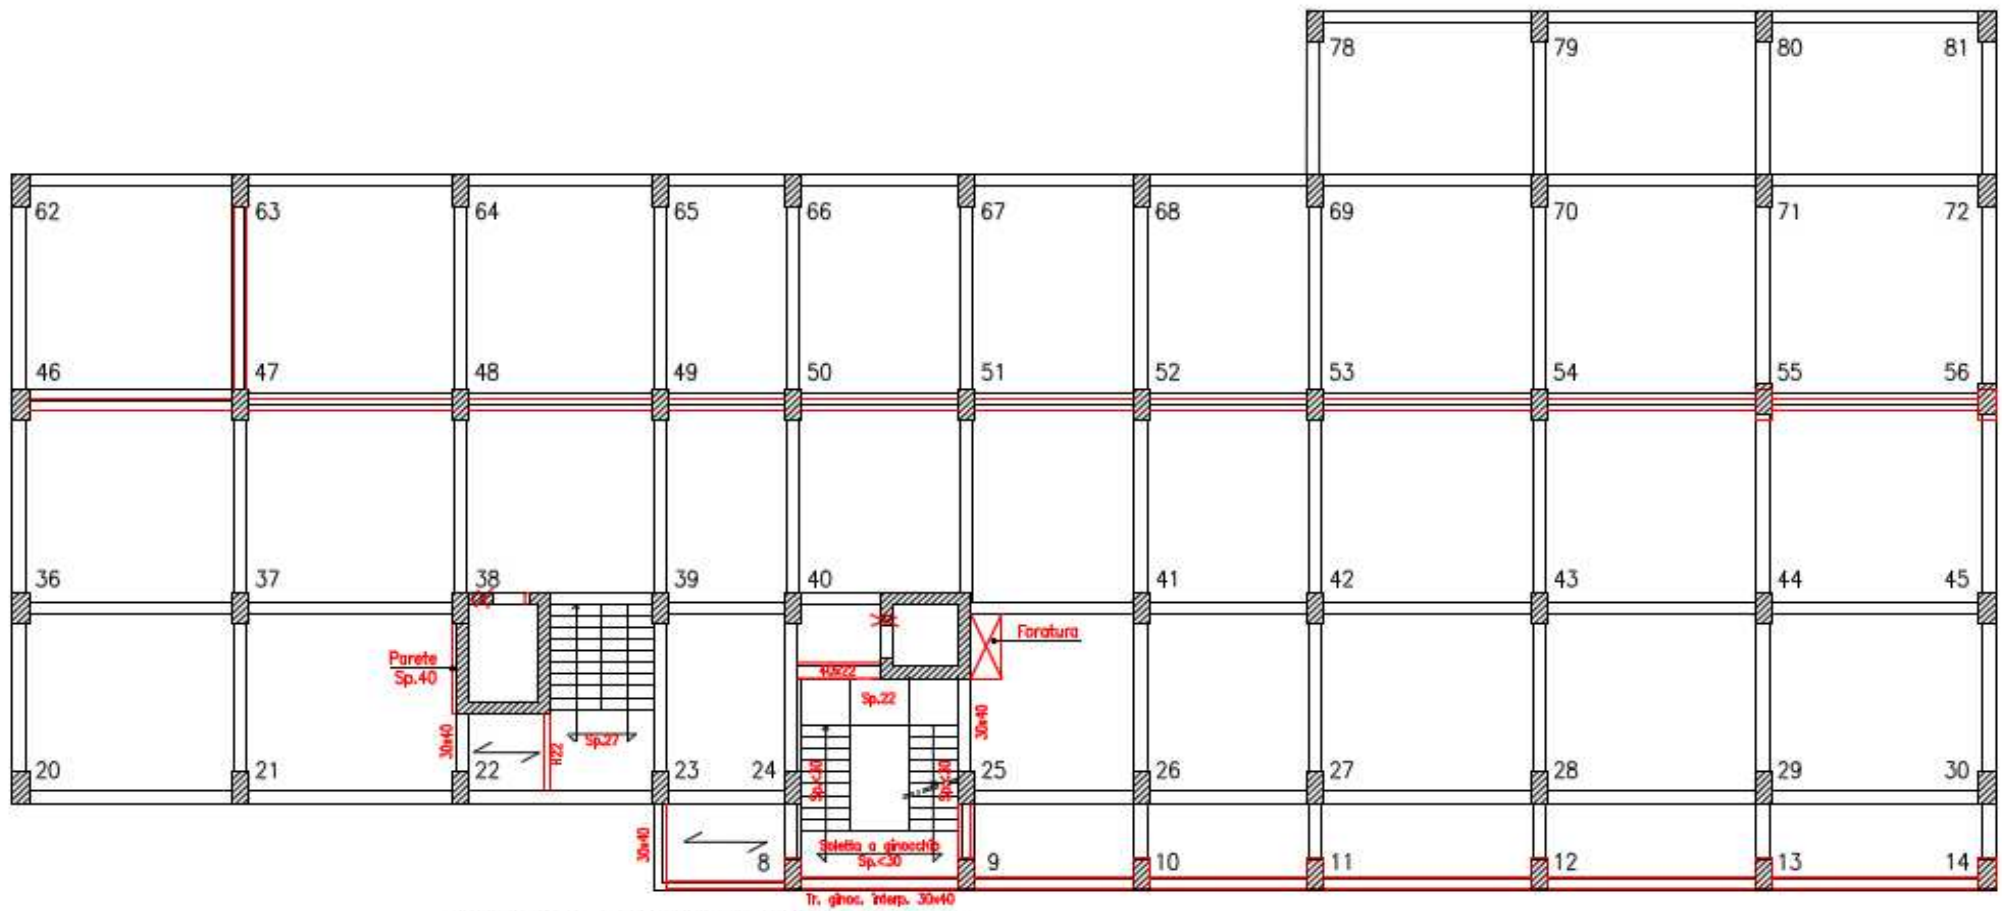
# Impalcato 3

N.B. Strutture vano scala C2 e ascensore C2 coperte da finiture.

- Scale e vani ascensore costituiscono un irrigidimento non centrato, non ben valutato nel calcolo

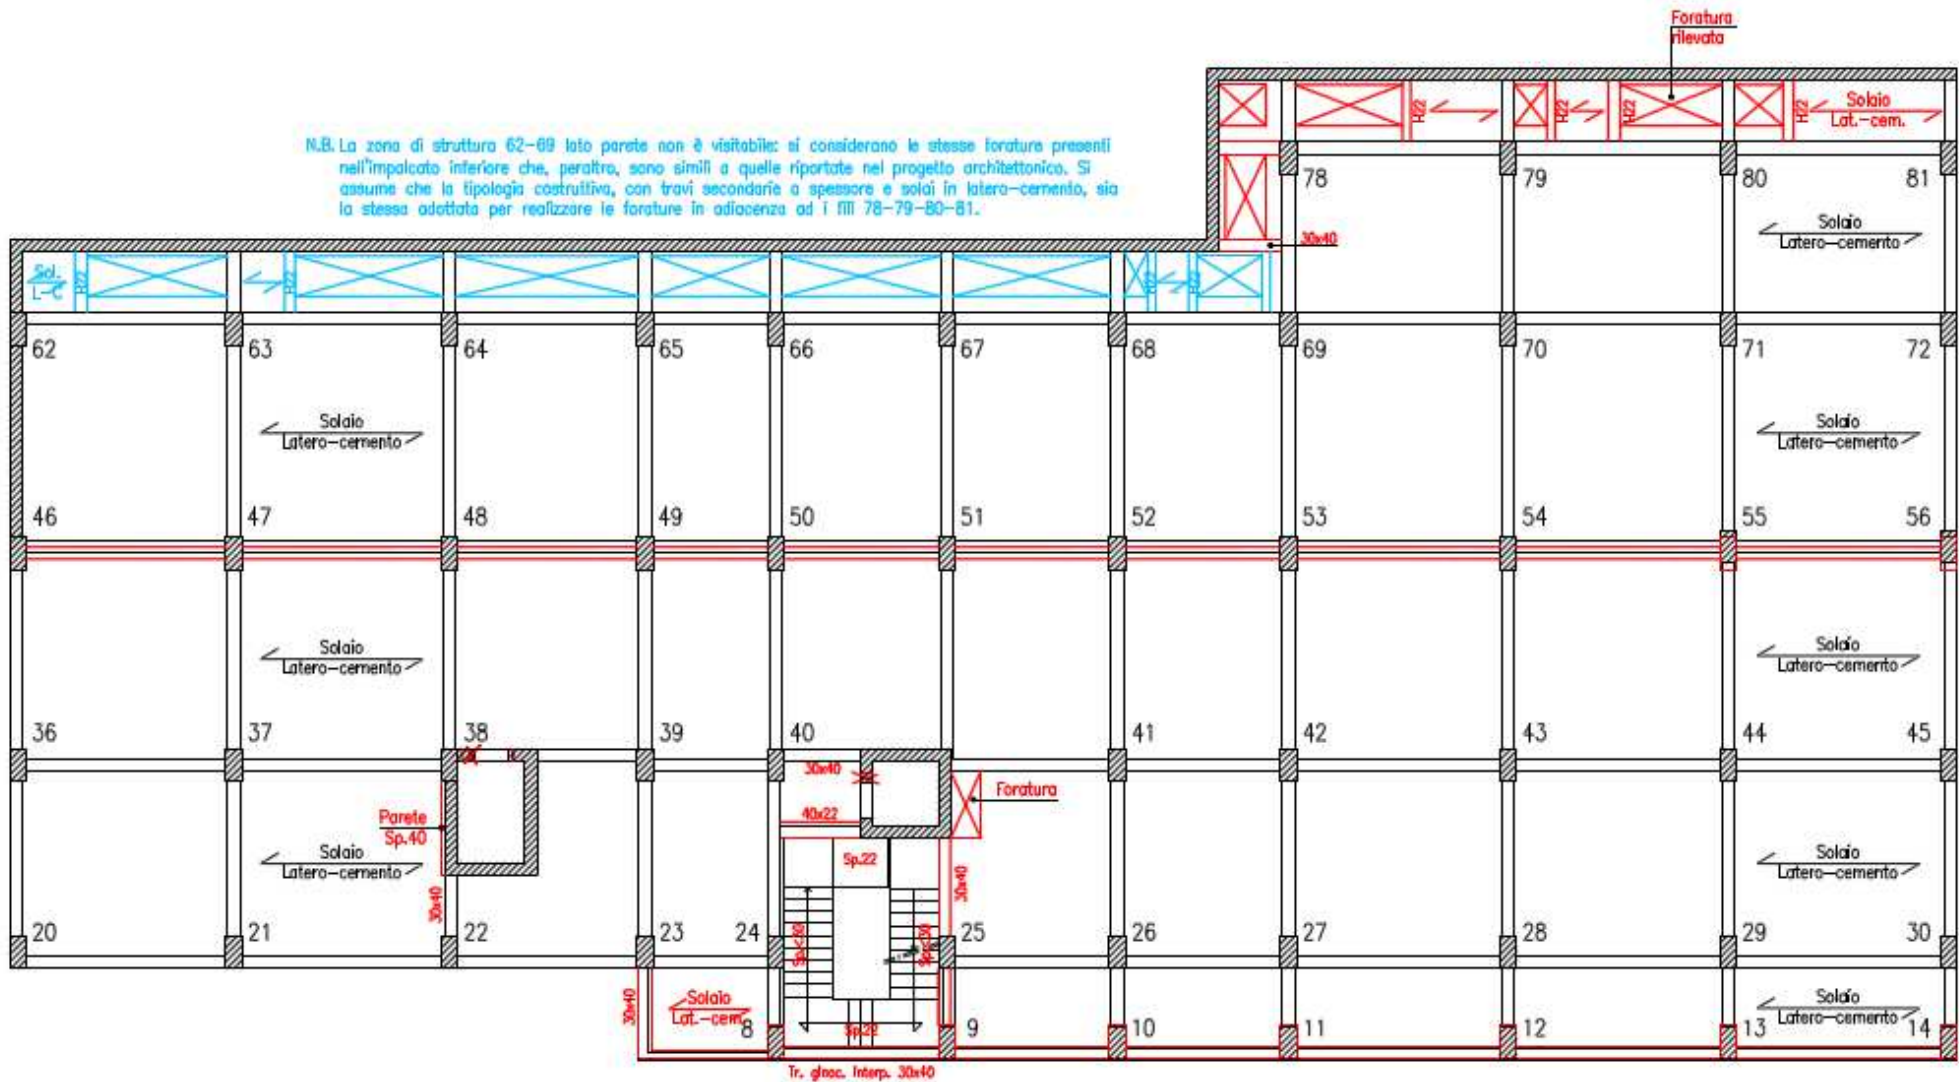
# Impalcato 2

- Al secondo piano è presente una parete su un solo lato

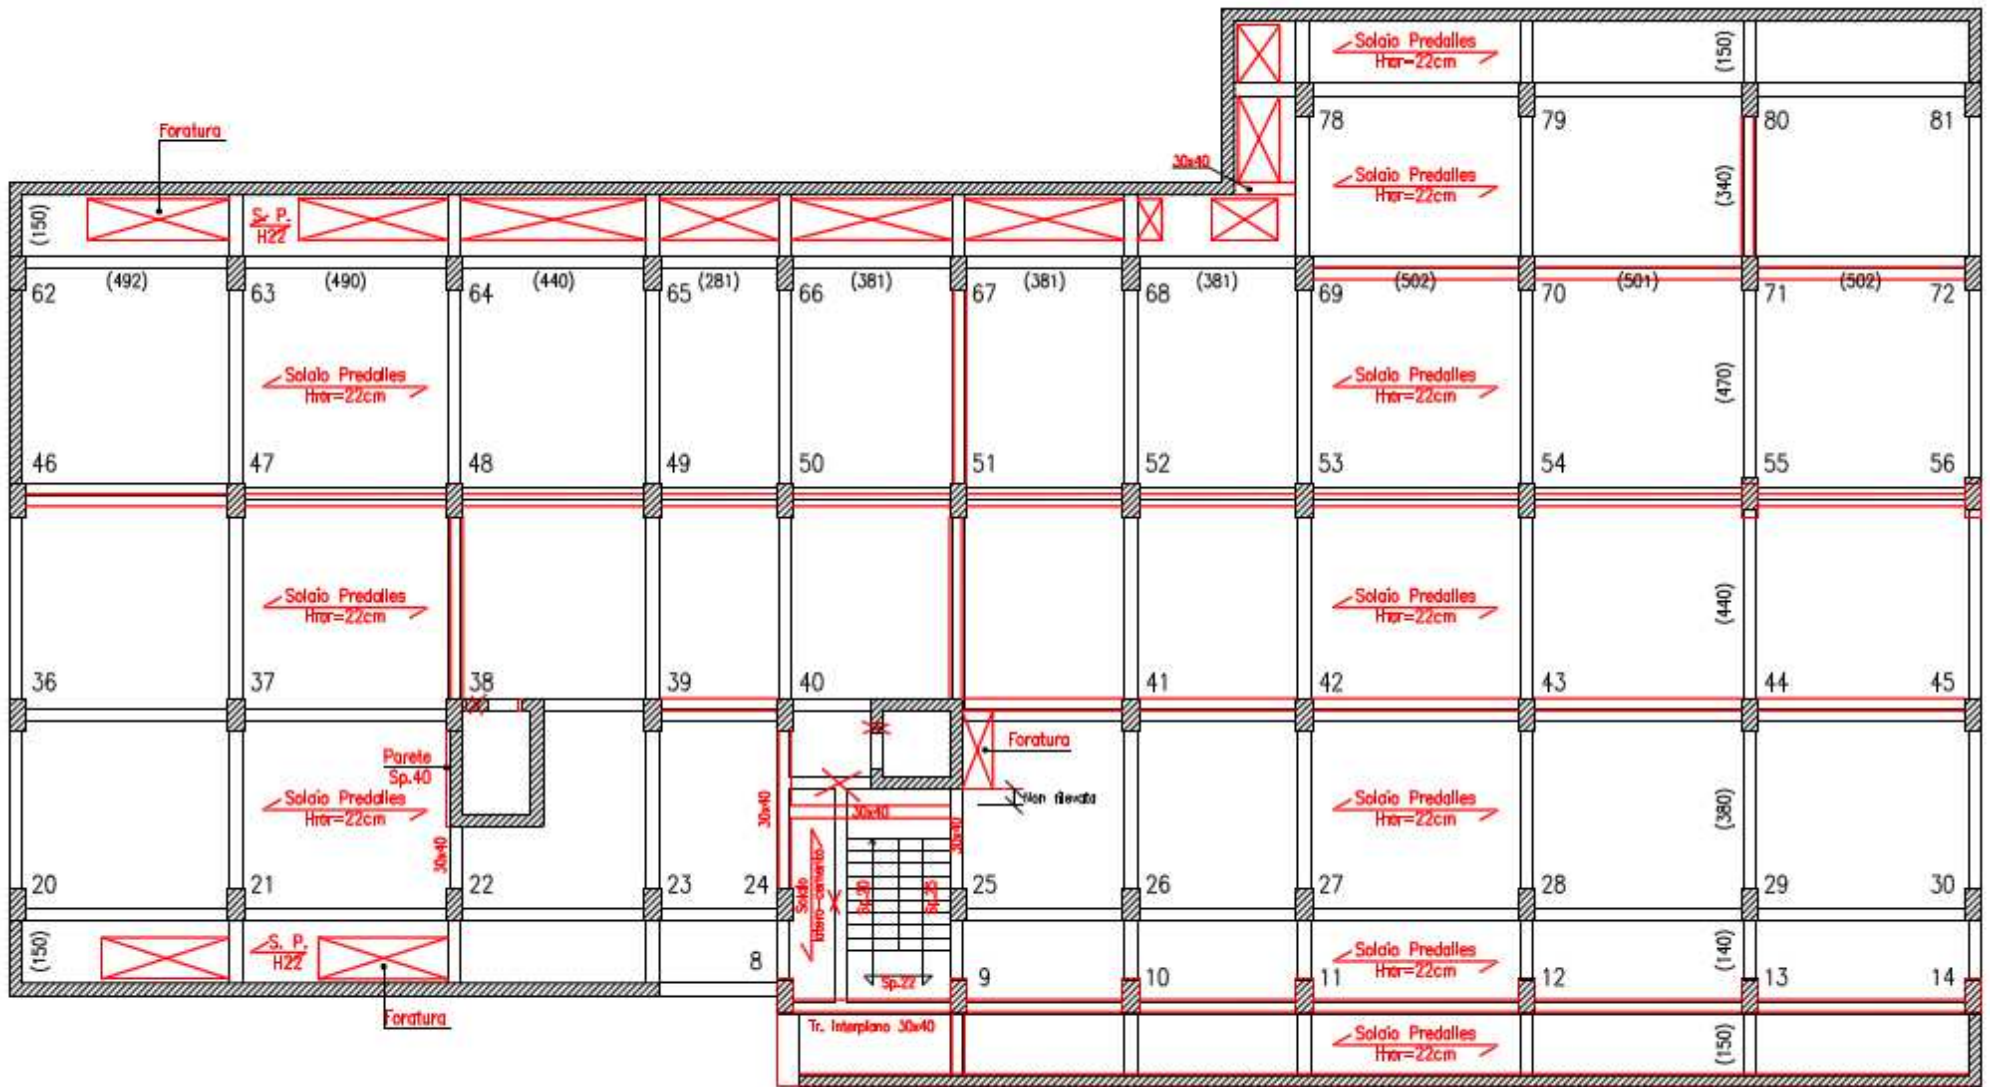
# Impalcato 1

- Al primo piano sono presenti pareti su due lati

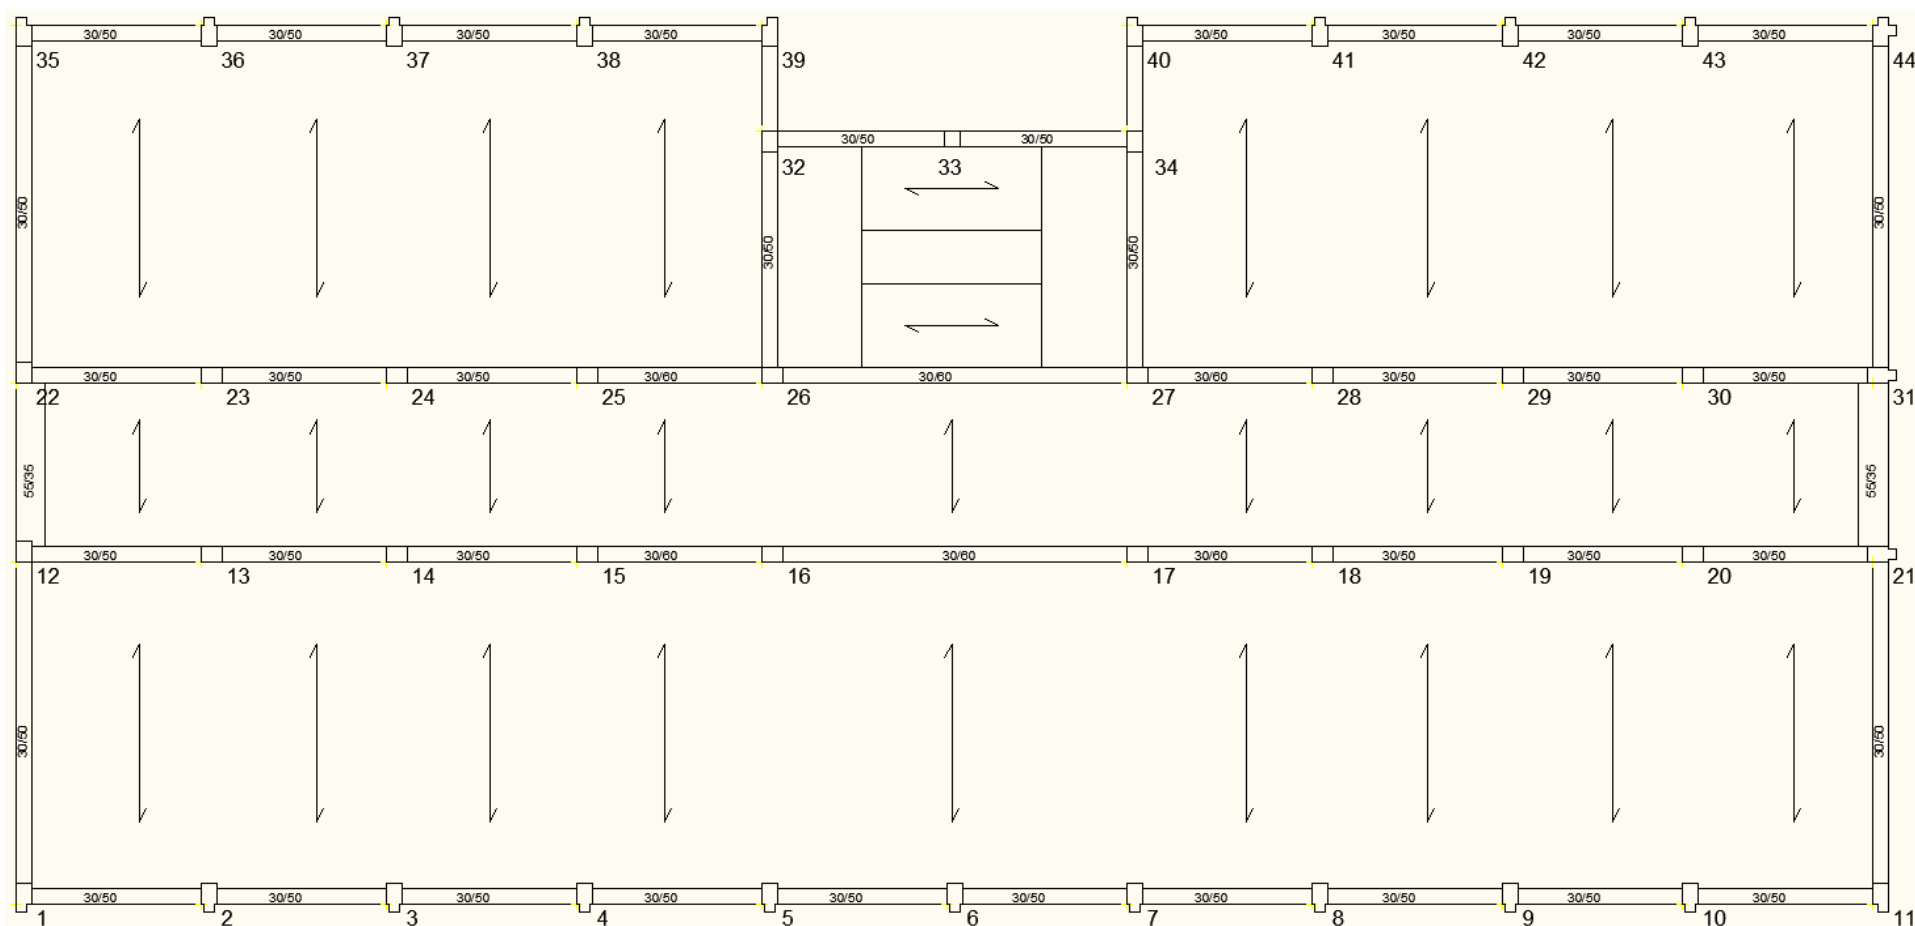
# Carpenteria corpo A

- concezione non idonea, perché ha telai sostanzialmente in una sola direzione
- modesta rigidezza rotazionale in pianta
- alcuni pilastri corti a causa della soletta rampante

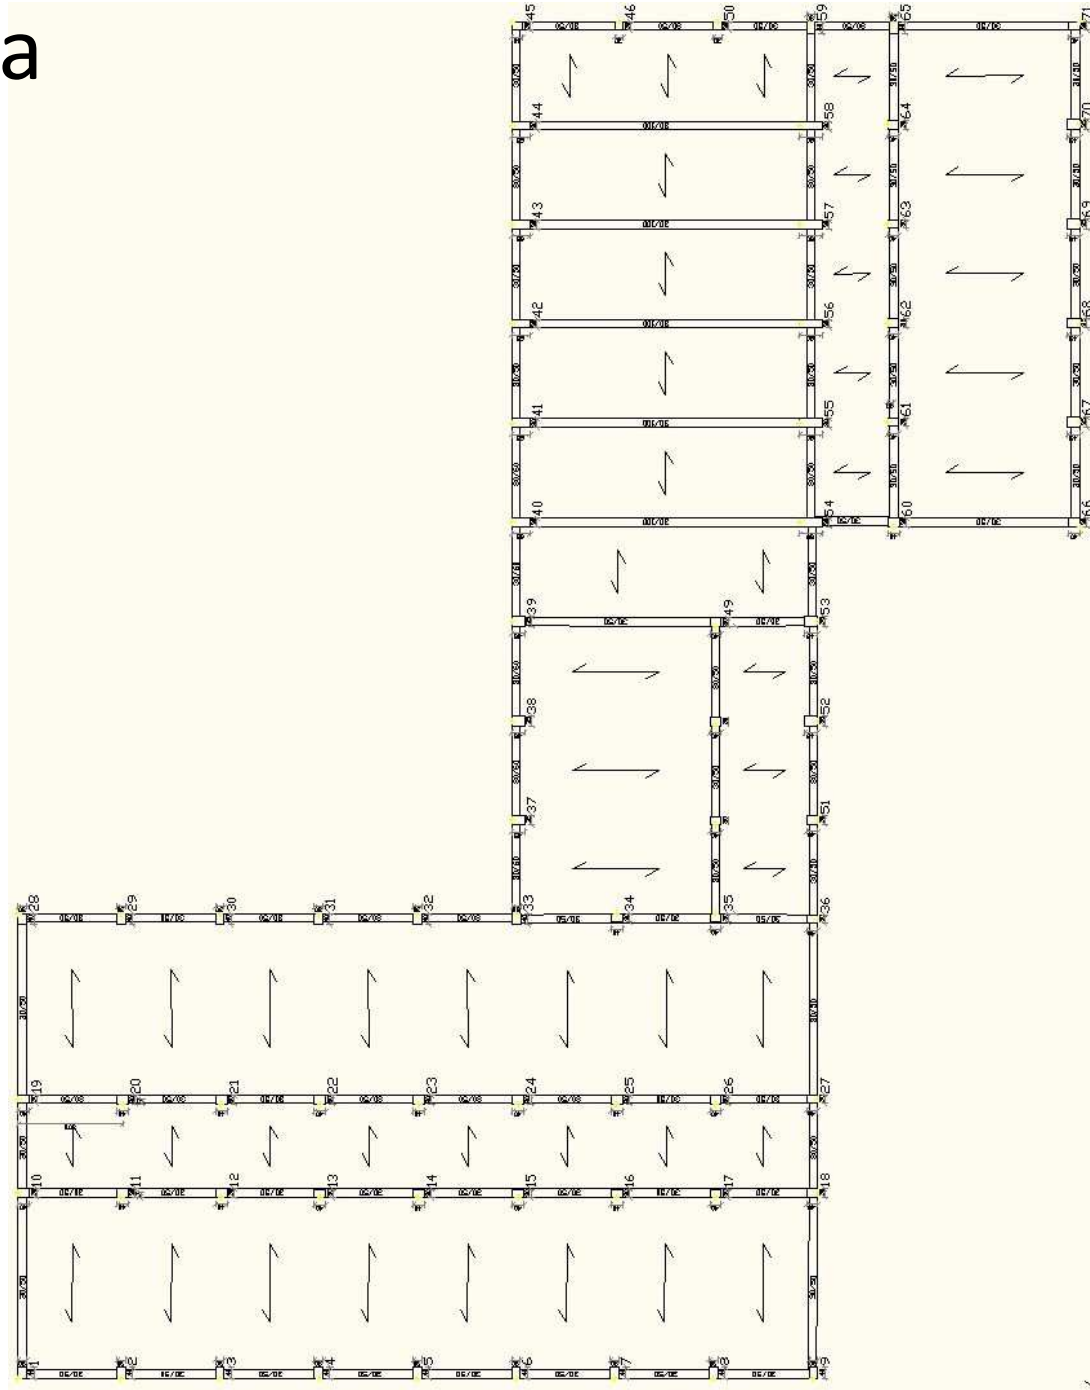
## corpo B

- forma dell'impalcato poco compatta
- concezione non idonea, perché mancano travi parallele al solaio
- scala con trave a ginocchio
- variazione di quota del vespaio al piano terra
