**VERIFICA SISMICA DI EDIFICI
ESISTENTI IN MURATURA**

Parte 2b:

**LE TIPOLOGIE DEGLI EDIFICI IN MURATURA
ESISTENTI
E LA CONCEZIONE STRUTTURALE DELL'EDIFICIO
MODERNO**

Prof. Ing. Bruno Calderoni - Di.St. – Università di Napoli Federico II

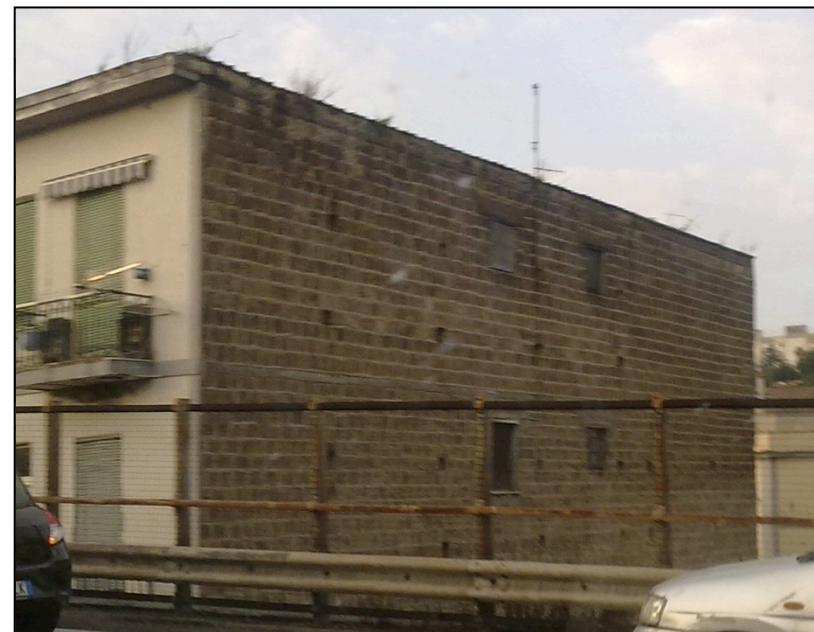
Edifici della III classe

Edifici in muratura
ordinaria

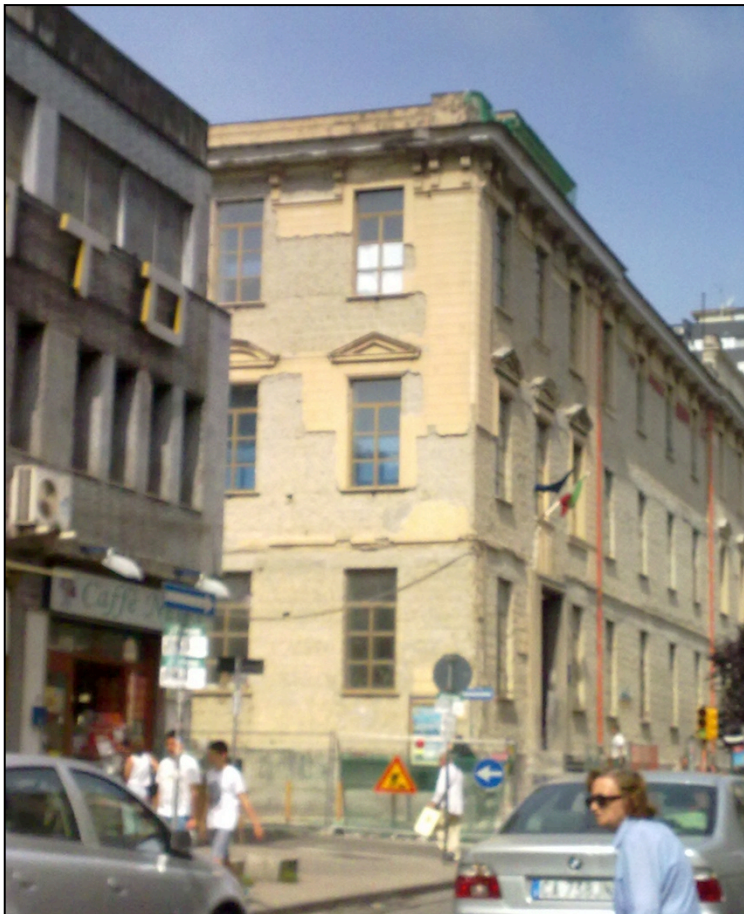
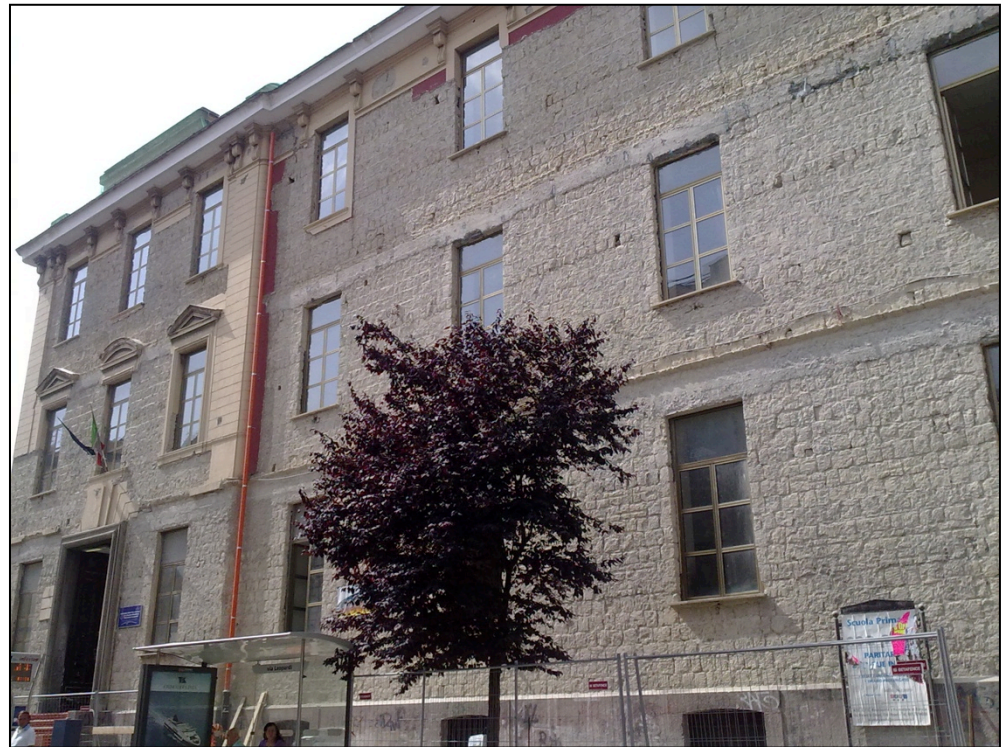
I primi edifici con le pareti murarie interrotte da cordoli in c.a.

Edificio scolastico degli anni '20
Solai con travi in acciaio e tavelloni

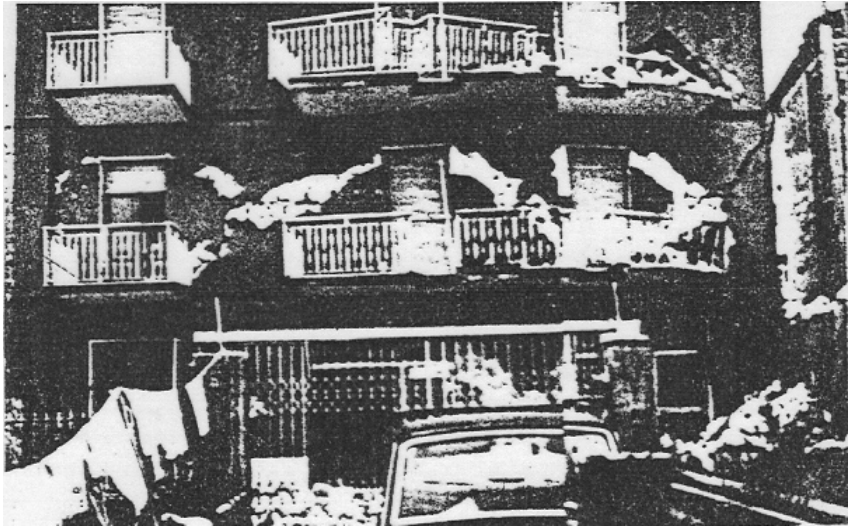
Comportamento delle pareti nel proprio piano

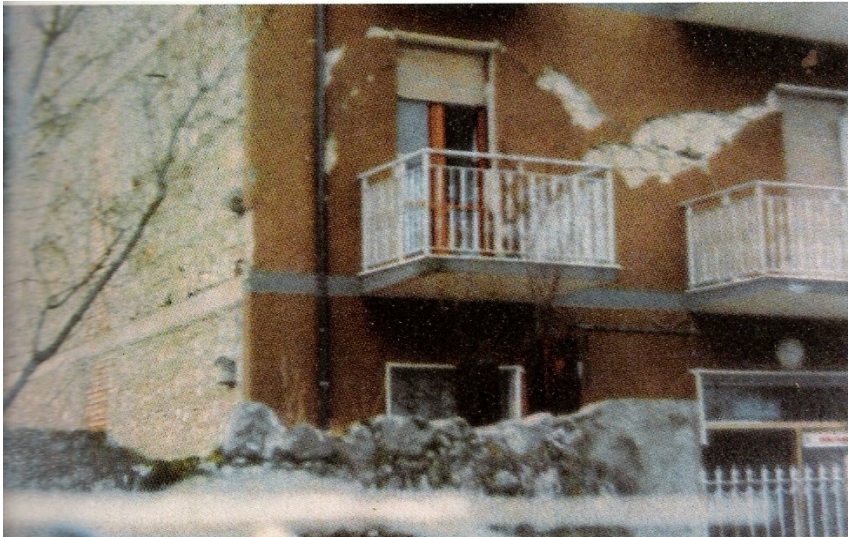
Le pareti sono
dotate di elementi
orizzontali
resistenti a trazione

Edificio della III
classe fortemente
danneggiato dal
sisma del 1980

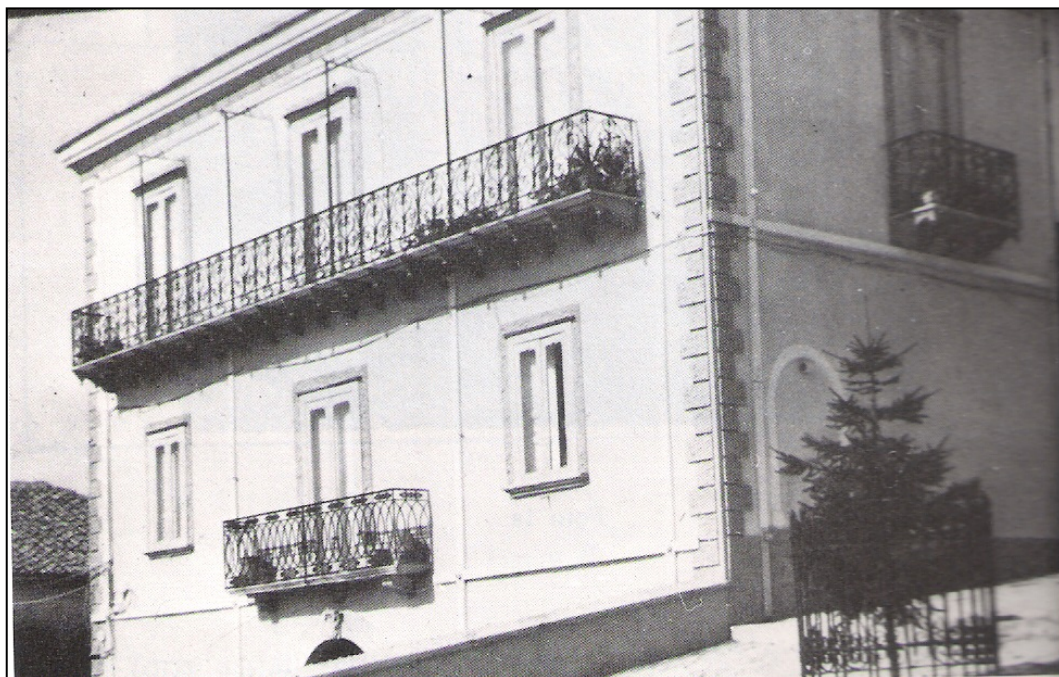
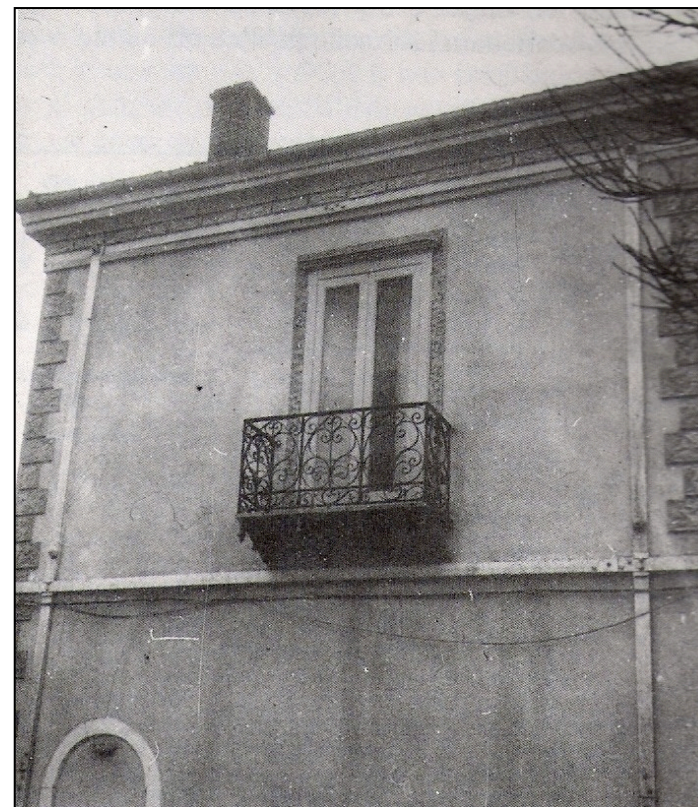
Edificio della II classe rinforzato con briglie,
poco danneggiato dal sisma del 1980

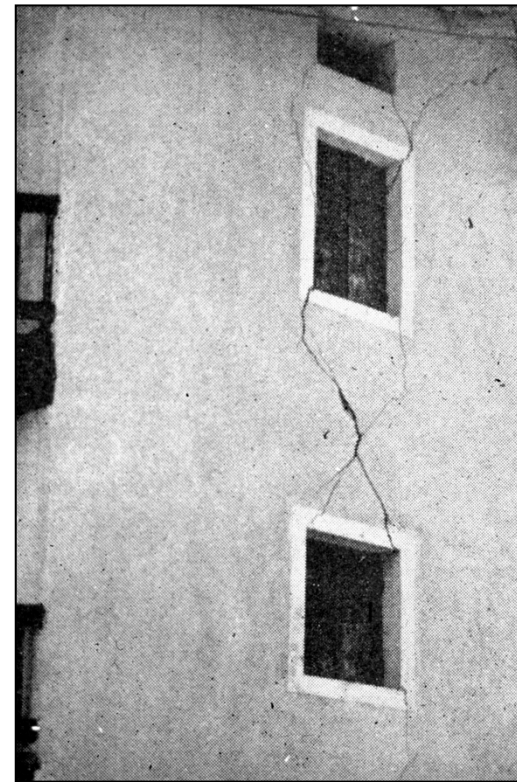
La rottura a taglio e flessione delle fasce di piano

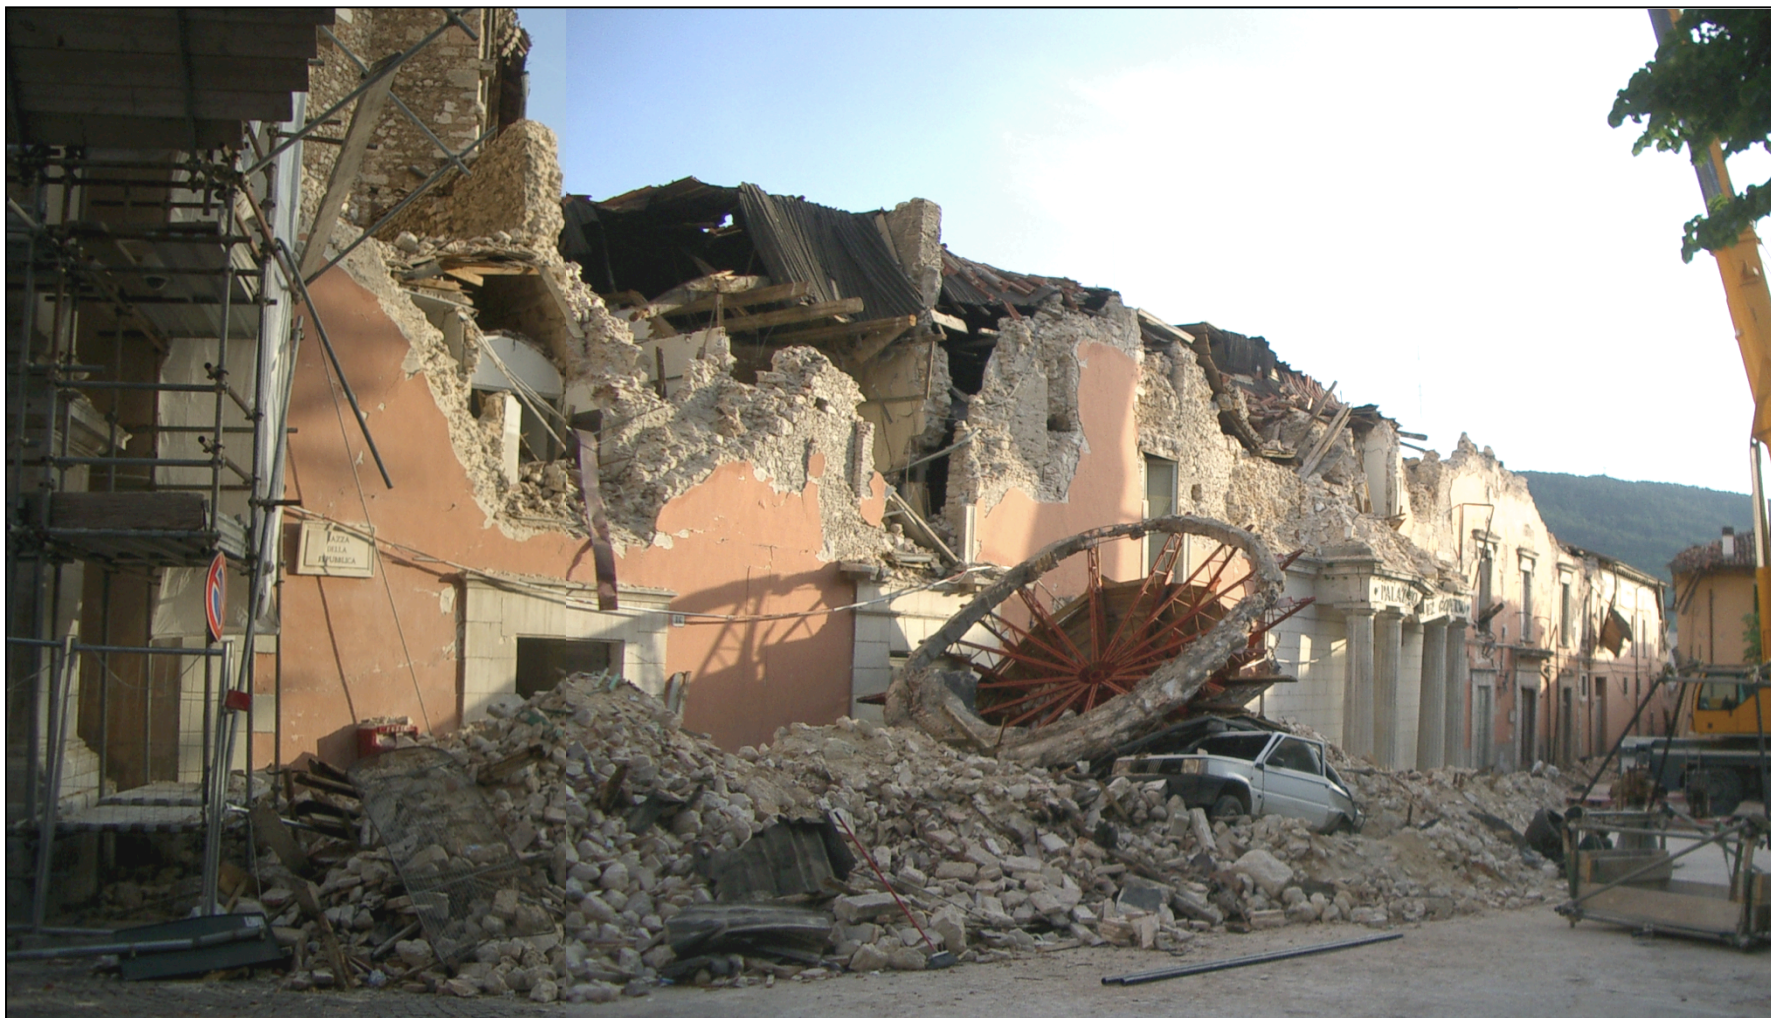
Il crollo rovinoso per ribaltamento dei muri di facciata della Prefettura, favorito dallo scarso ammortamento e dall' azione della copertura

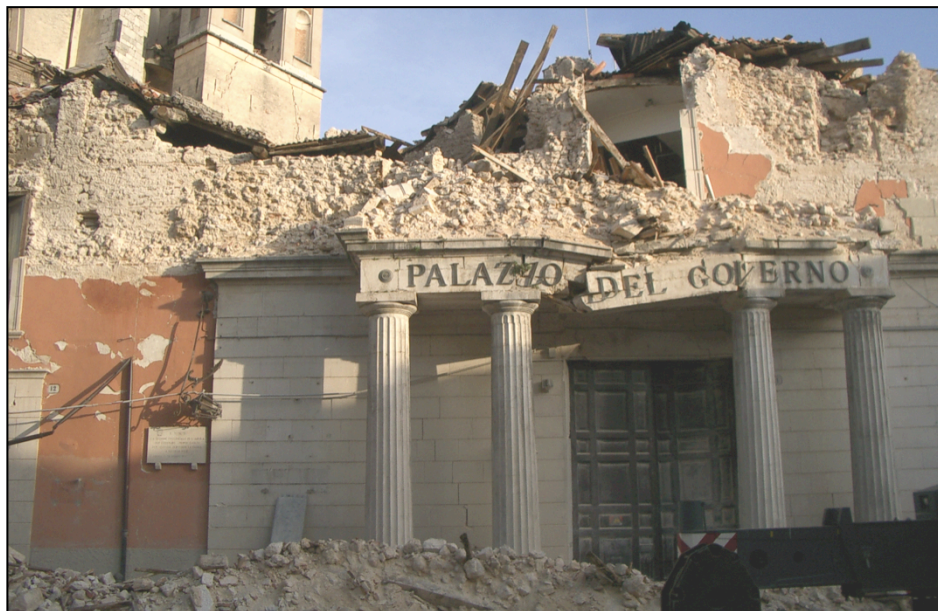
La scadente qualità della
muratura di pietrame, caotica e
mal legata, non ha consentito un
comportamento monolitico dei
muri

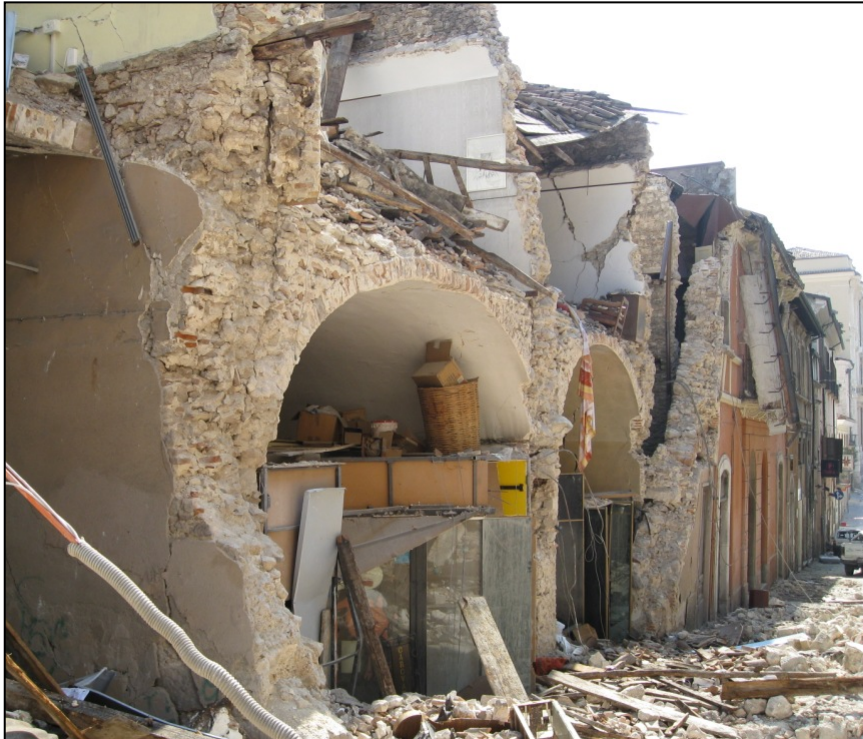
Sono crollate per ribaltamento fuori dal piano le pareti di facciata poco caricate e scarsamente ammortate (anche se non soggette alle spinte delle volte).

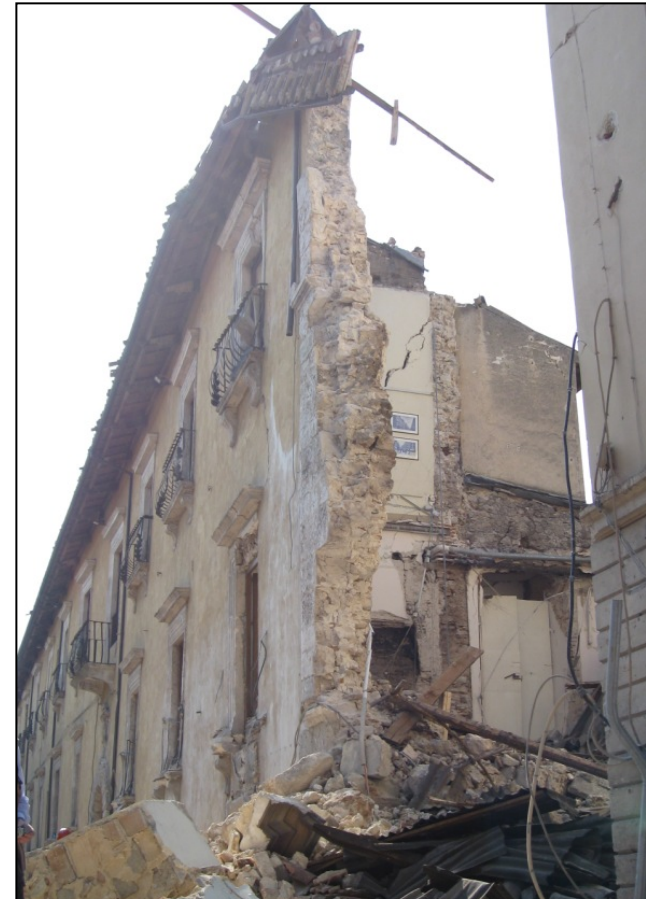
Il ribaltamento di qualche parete di facciata determina il crollo dei solai a tutti i piani.

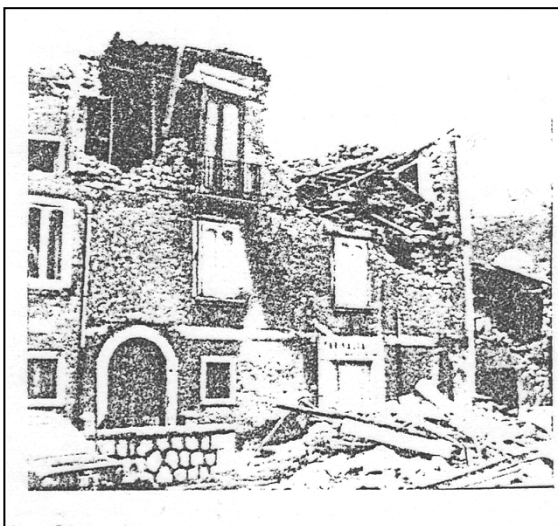
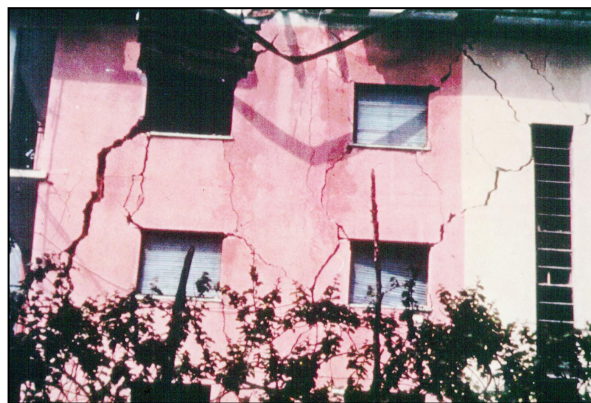
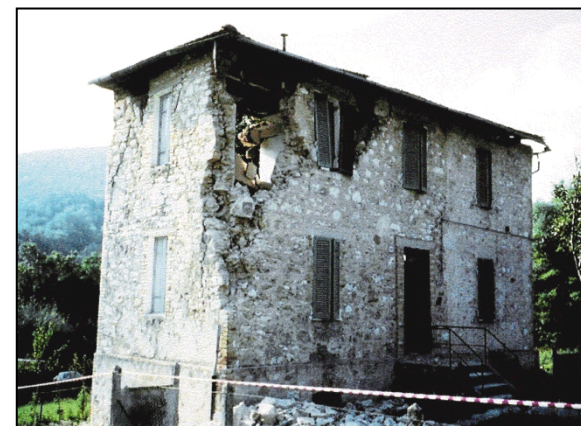
Edifici della I e II classe: comportamento nel piano delle pareti (prive di elementi orizzontali tenso-resistenti)

Se le facciate non si staccano si può attivare il comportamento nel piano

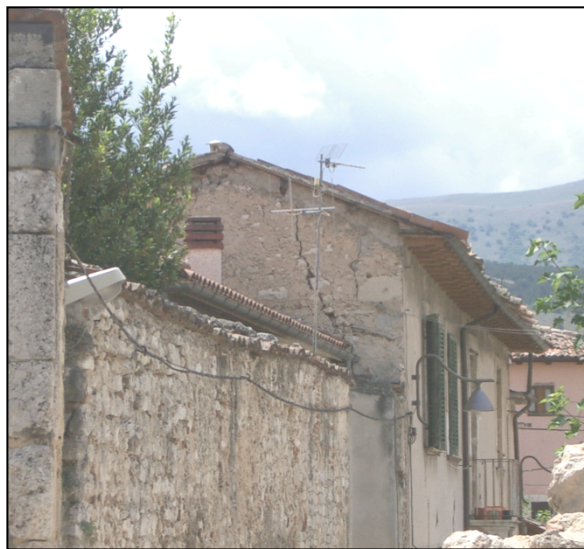
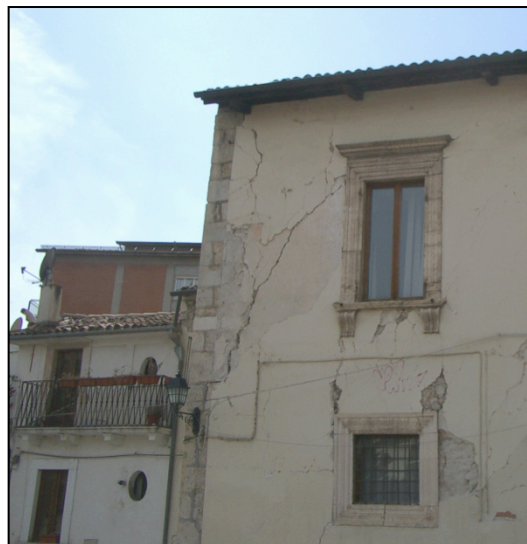
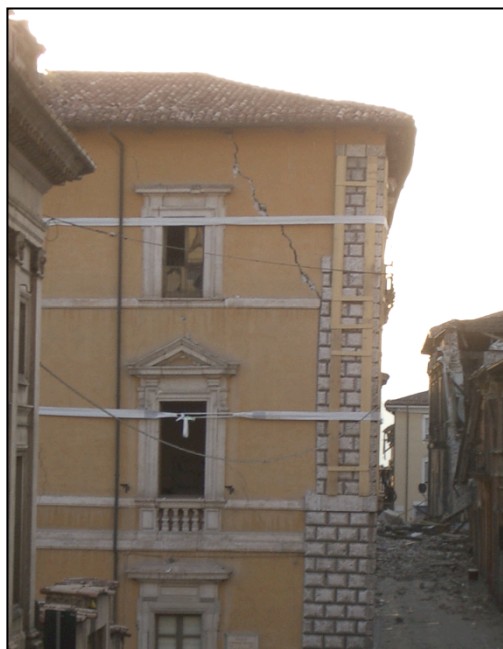
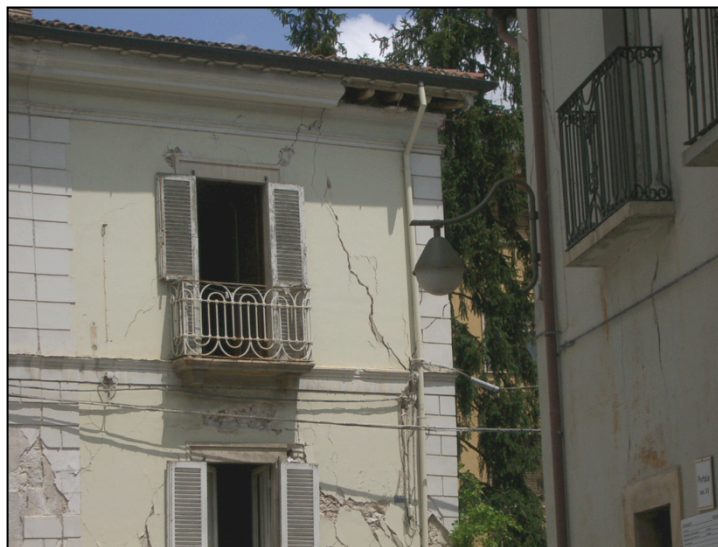
Terremoto dell' Aquila del 2009

In città non
abbiamo rilevato
nessun caso
evidente di
crollo parziale
delle pareti
(nelle zone alte
triangolari)
riconducibile al
comportamento
nel piano

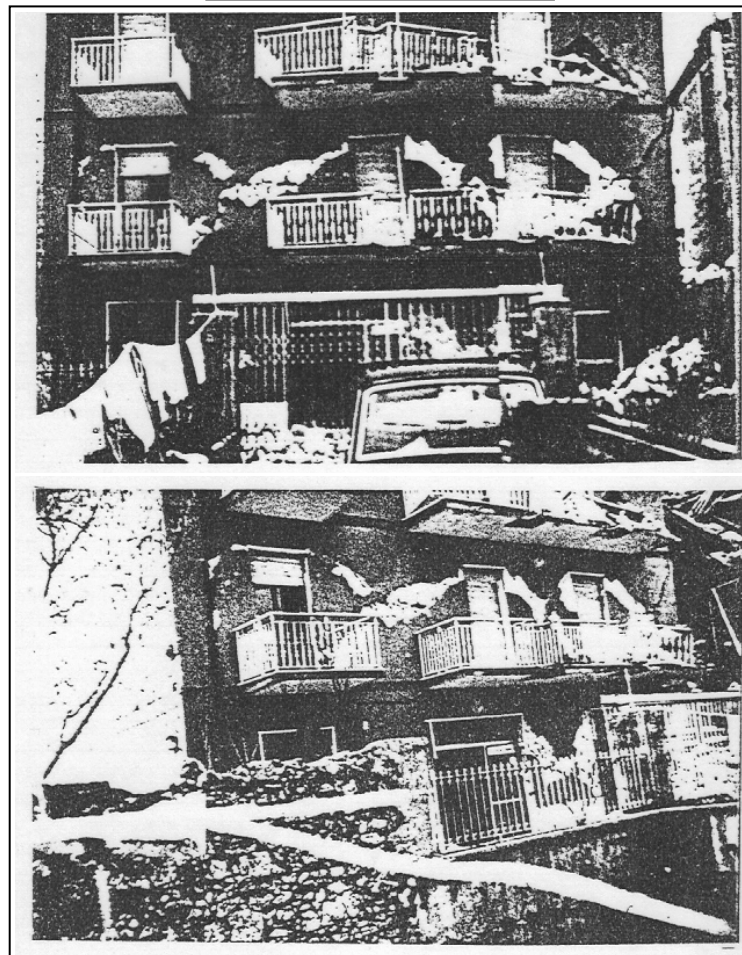
Irpinia 1980

Edifici della III classe: comportamento nel piano delle pareti (dotate di elementi orizzontali tenso-resistenti)

I puntoni resistenti si possono attivare in tutti i pannelli murari

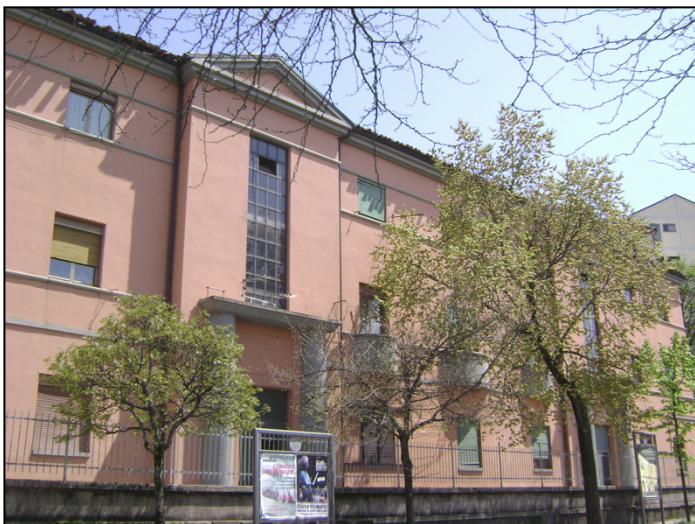
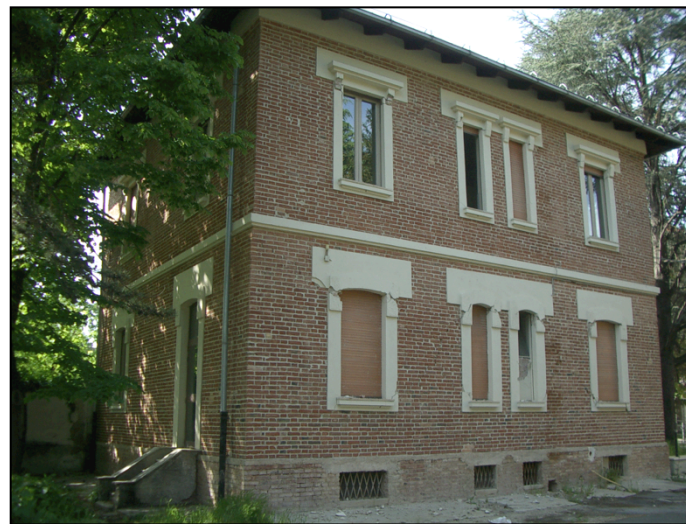
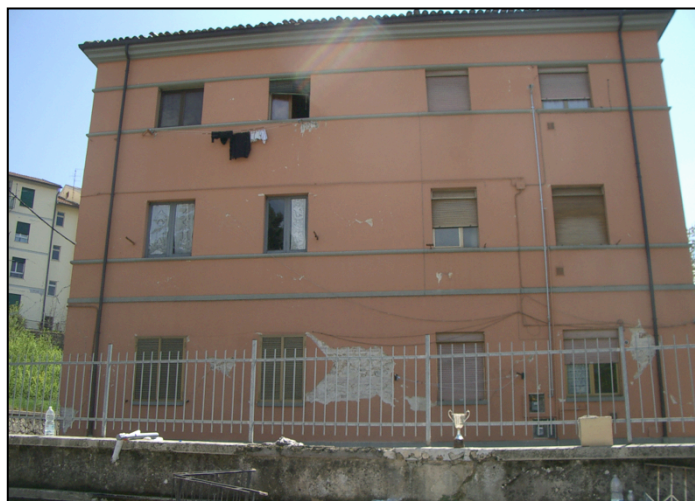
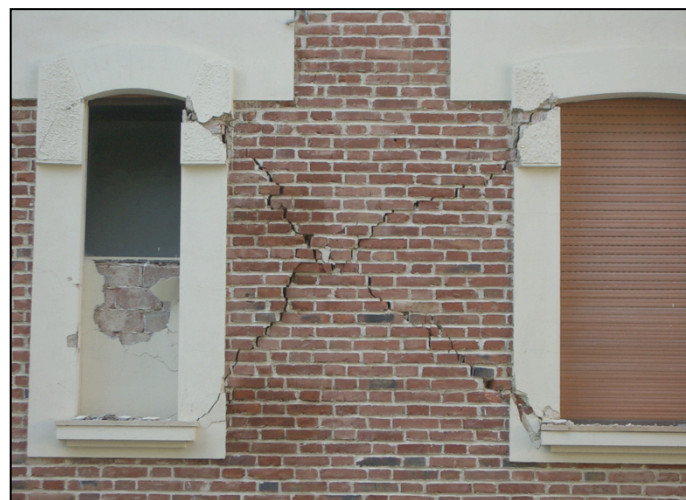
Edifici della III classe a L' Aquila - 1

Quasi nessun edificio della III classe è crollato !!

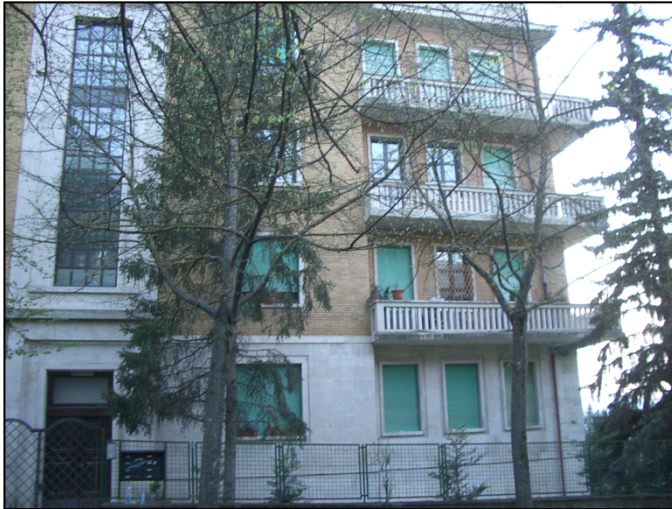
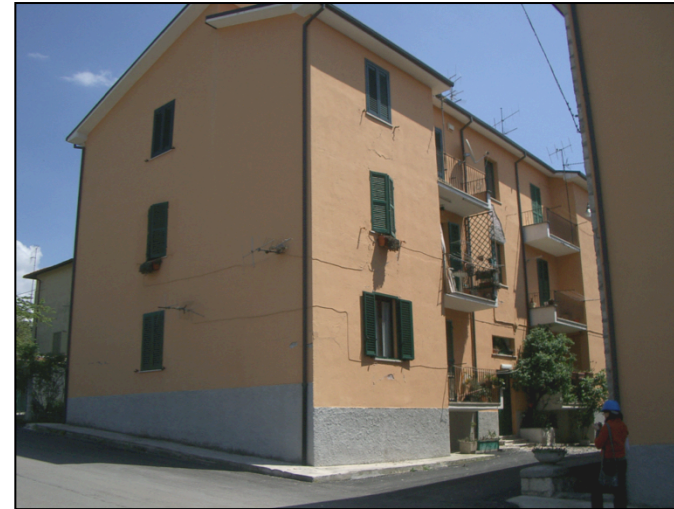
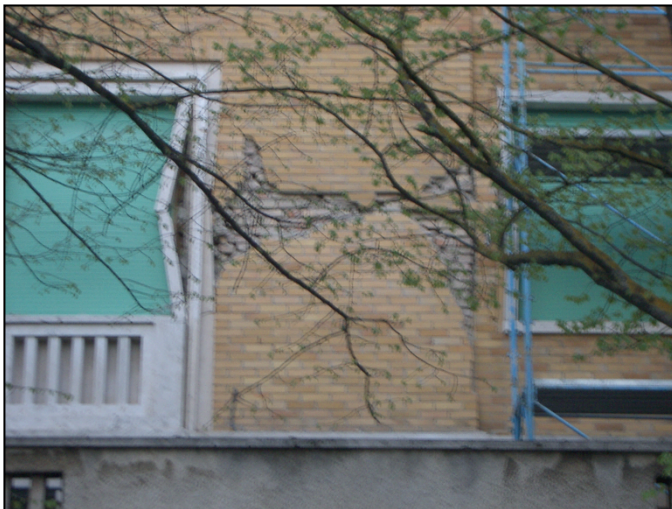
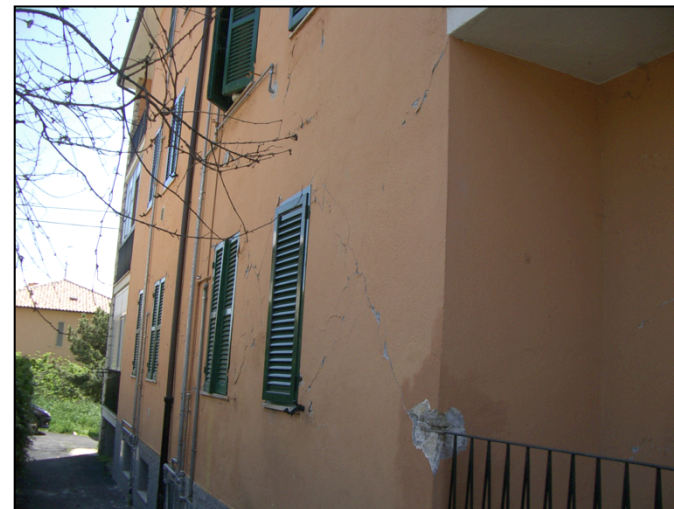
Edifici della III classe a L' Aquila - 2

Quasi nessun edificio della III classe è crollato !!

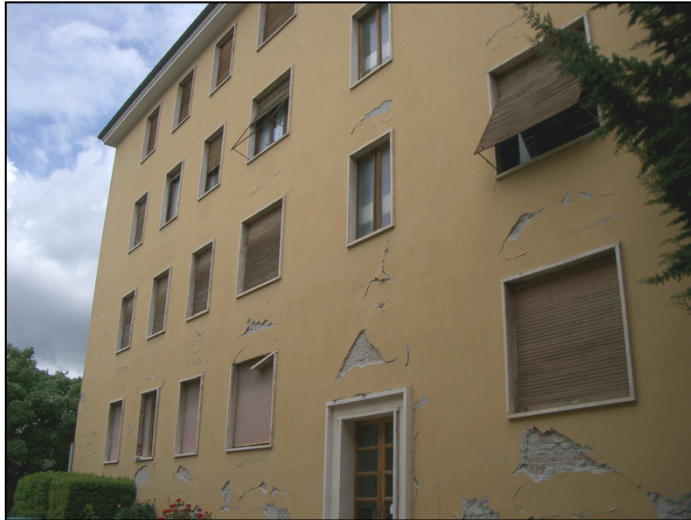
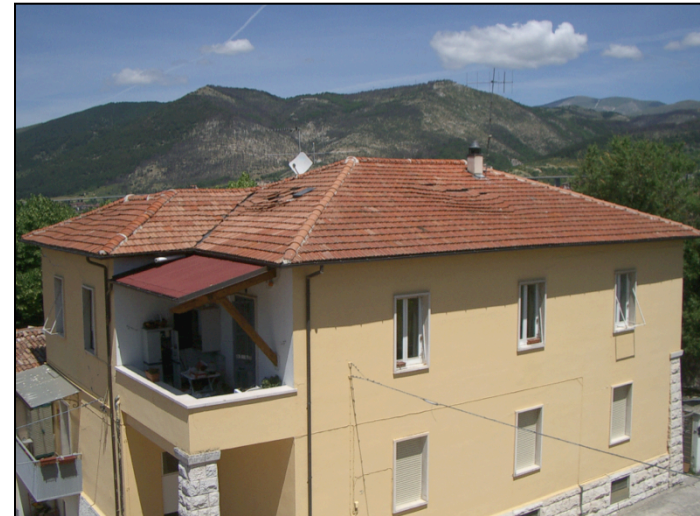
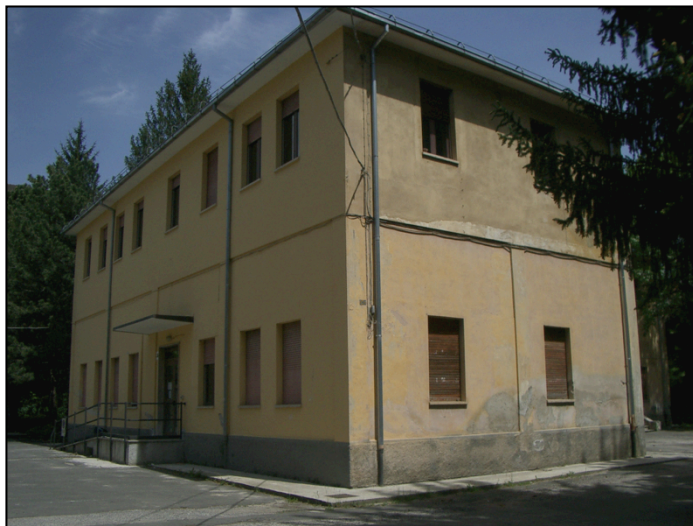
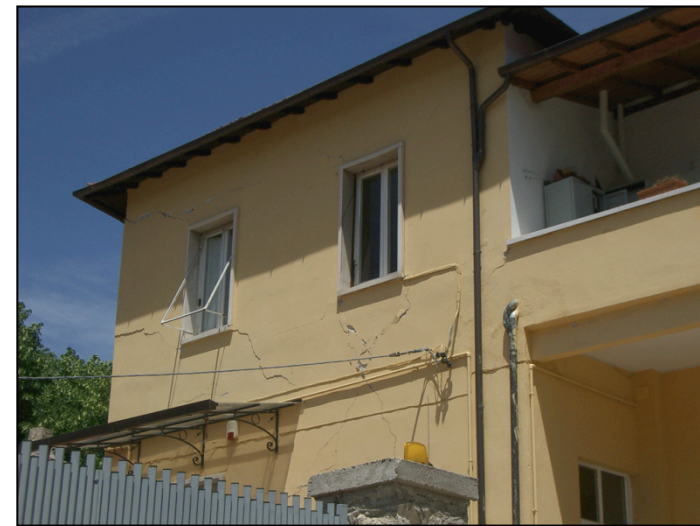
Edifici della III classe a L' Aquila - 3

Quasi nessun edificio della III classe è crollato !!

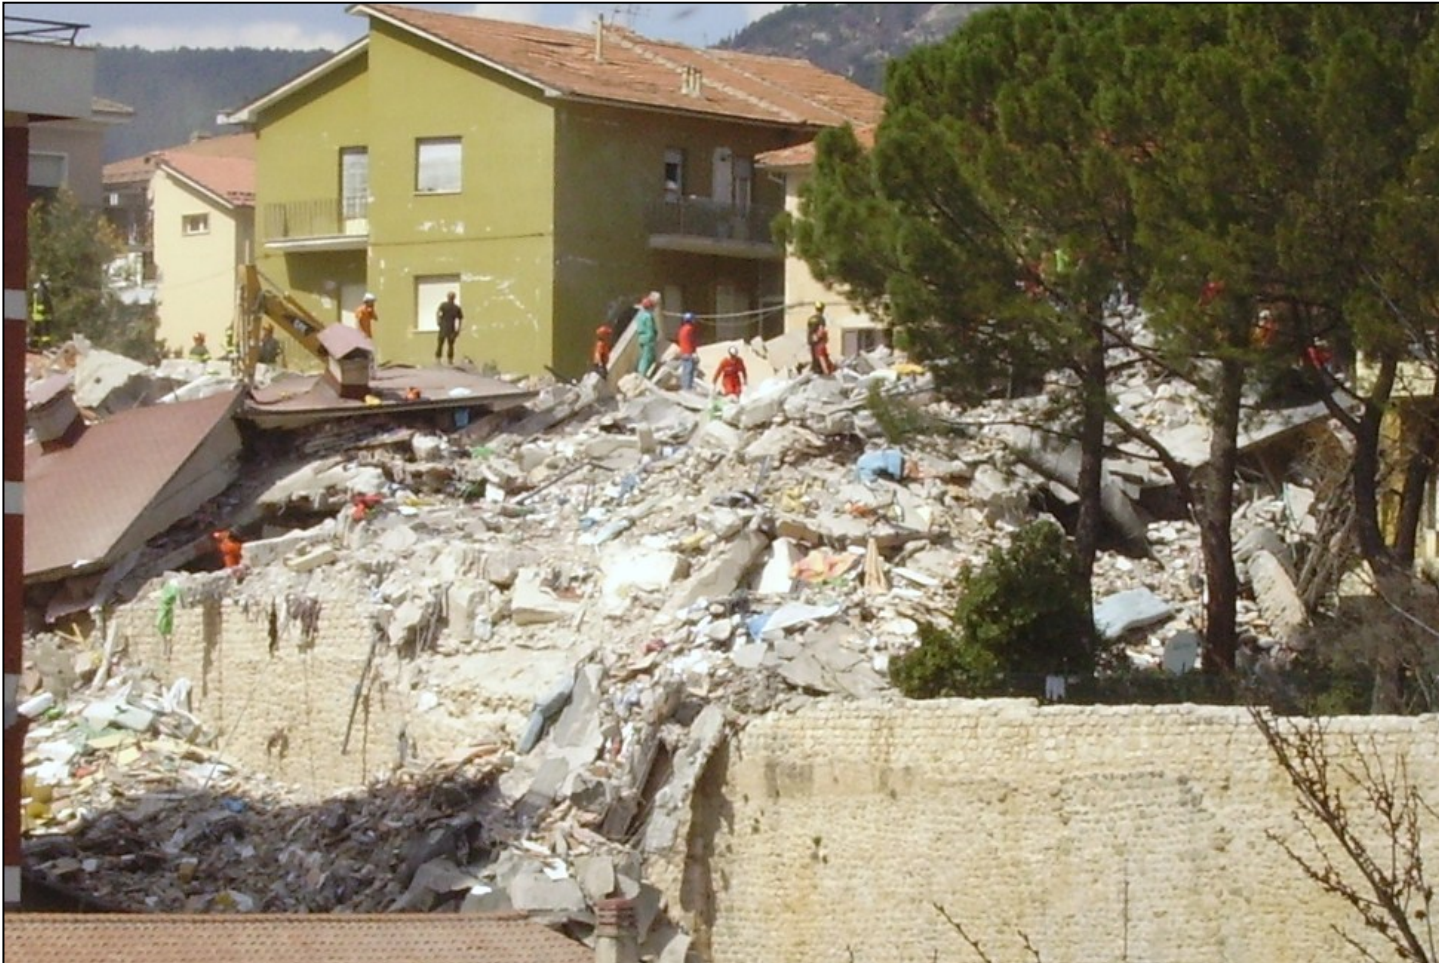
Edifici della III classe a L' Aquila - 4

Un edificio della III classe crollato (forse l' unico!!)

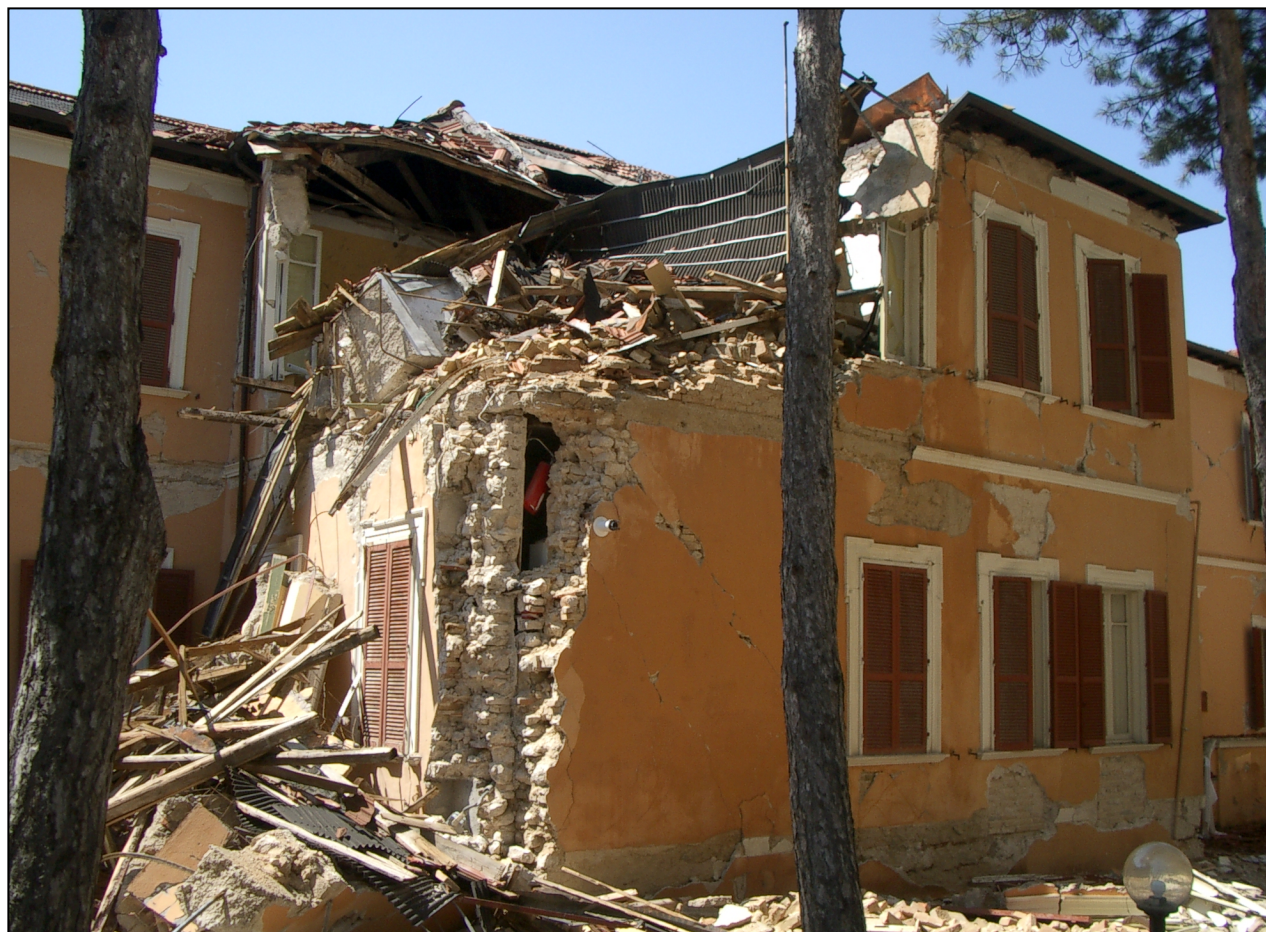
Muratura con cordoli di piano e pilastri in c.a. d'angolo. La debole armatura e la mancanza di ancoraggio non impediscono il crollò fuori piano favorito dalla tipologia della copertura

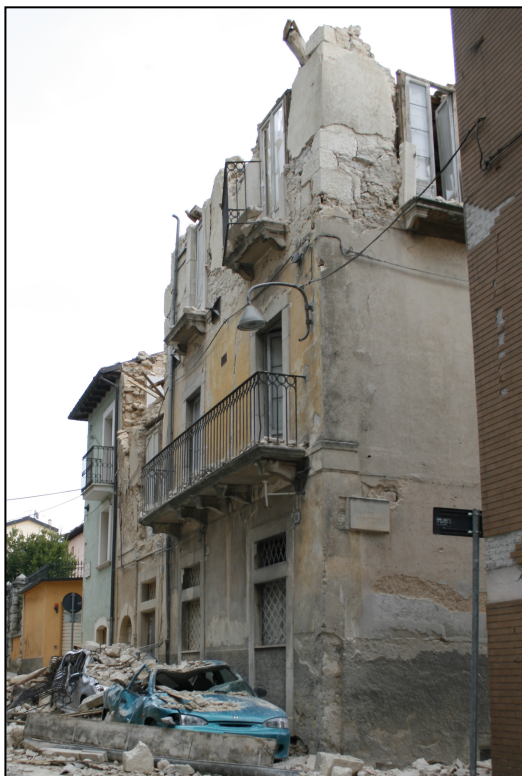
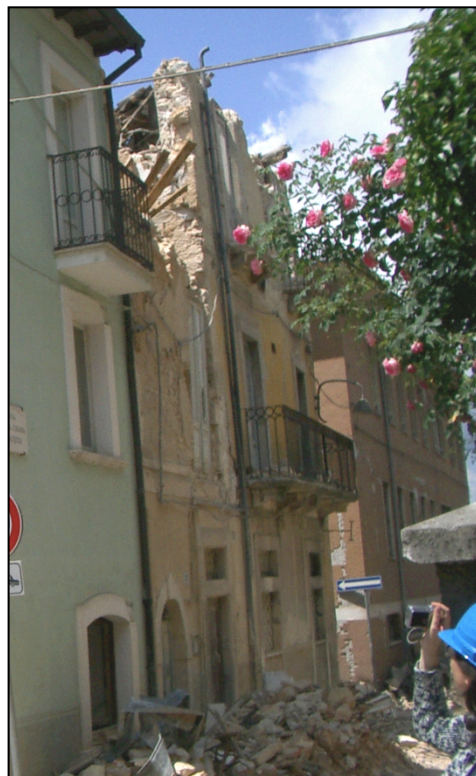
Il crollò parziale
delle pareti
dell'ultimo piano è
stato causato dal
collasso totale del
tetto

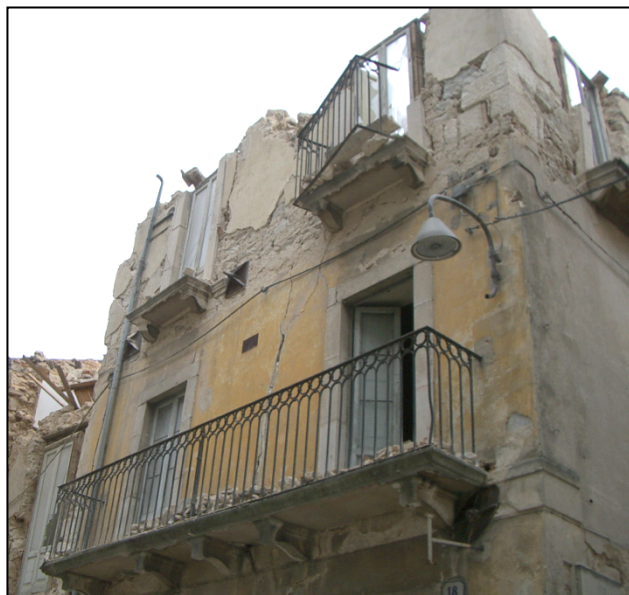
Le catene ai piani hanno
contrastato il
ribaltamento globale
delle pareti

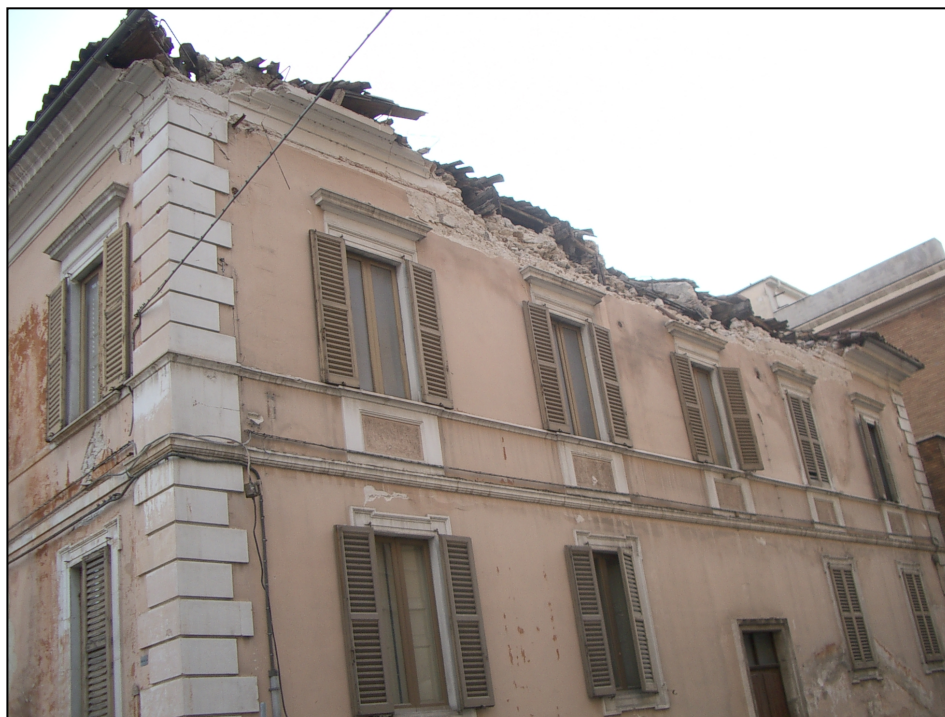
Crollo parziale della parte superiore della parete per mancanza di efficace collegamento alla copertura, favorito forse da effetti spingenti del tetto (?)

La presenza di catene ha evitato il ribaltamento globale

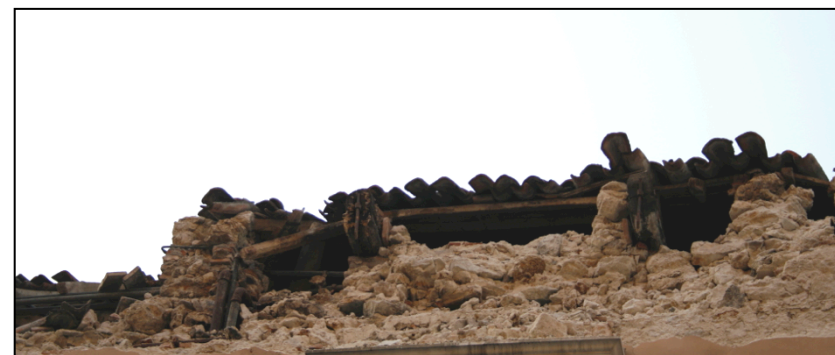
La cattiva qualità della muratura impedisce il comportamento monolitico della parete

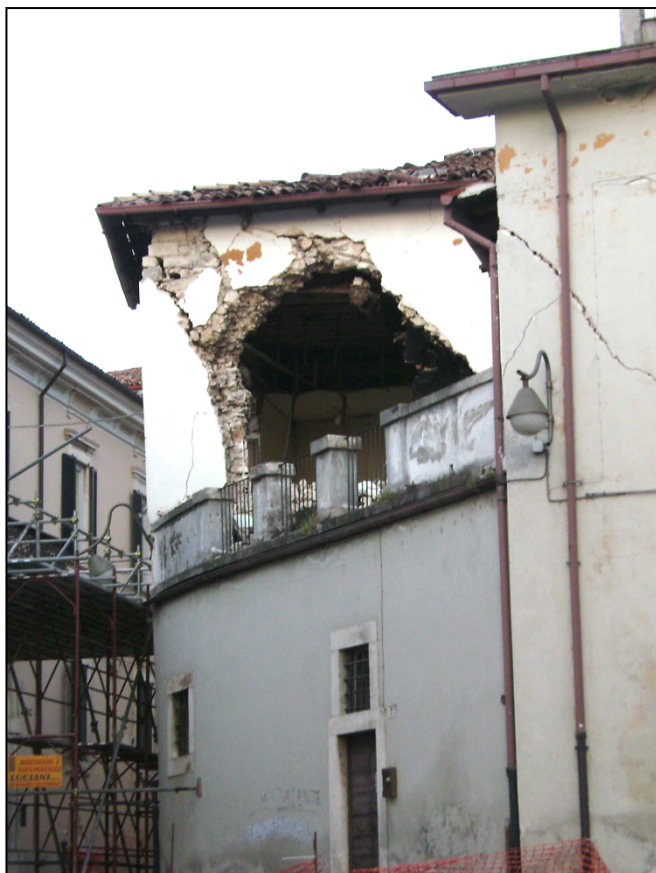
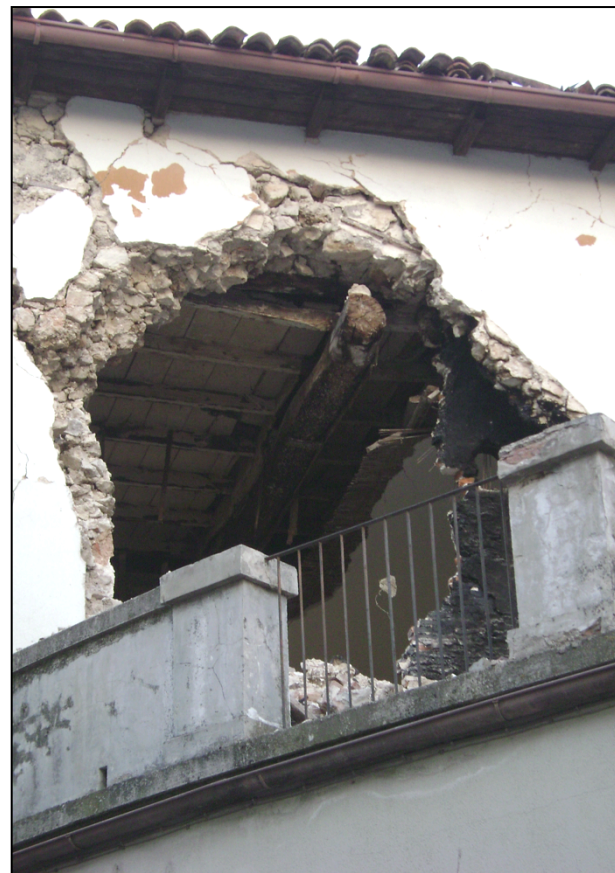
Il crollo locale fuori piano è dovuto dall'azione orizzontale concentrata di una trave in legno del solaio di sottotetto

Il buon collegamento con la copertura e la presenza di catene hanno evitato il ribaltamento globale della parete

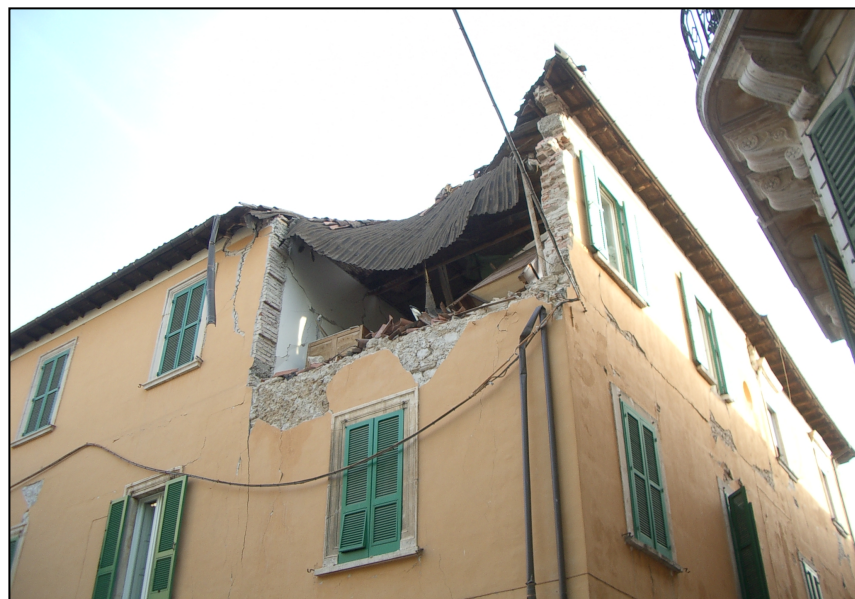
Crollo parziale di facciata di un ampliamento dell' ultimo piano: le nuove murature non sono state ben collegate alle altre né alla copertura, priva di solaio di sottotetto in quella zona

Nel resto dell' edificio il solaio di sottotetto è in c.a.

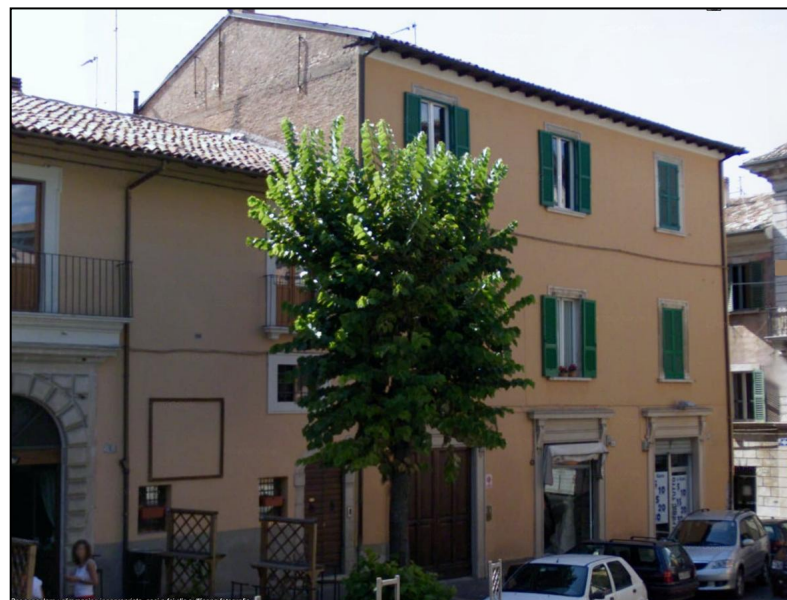
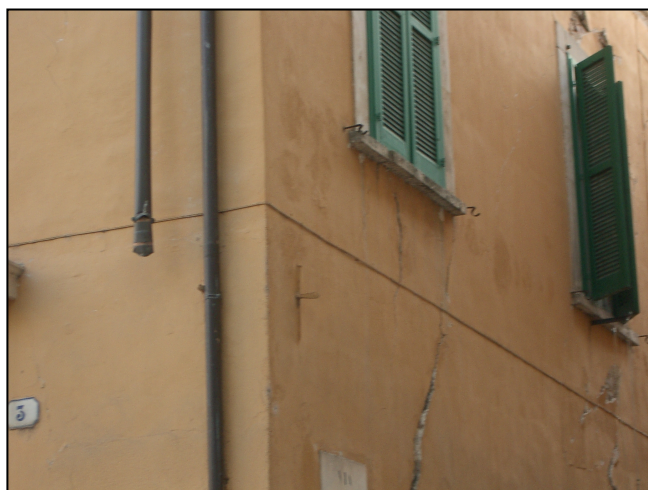
Le catene in ferro (originarie) agli altri piani hanno impedito il ribaltamento e attivato il comportamento nel piano
