**VERIFICA SISMICA DI EDIFICI
ESISTENTI IN MURATURA**

Parte 2b:

**LE TIPOLOGIE DEGLI EDIFICI IN MURATURA
ESISTENTI
E LA CONCEZIONE STRUTTURALE DELL'EDIFICIO
MODERNO**

Prof. Ing. Bruno Calderoni - Di.St. – Università di Napoli Federico II

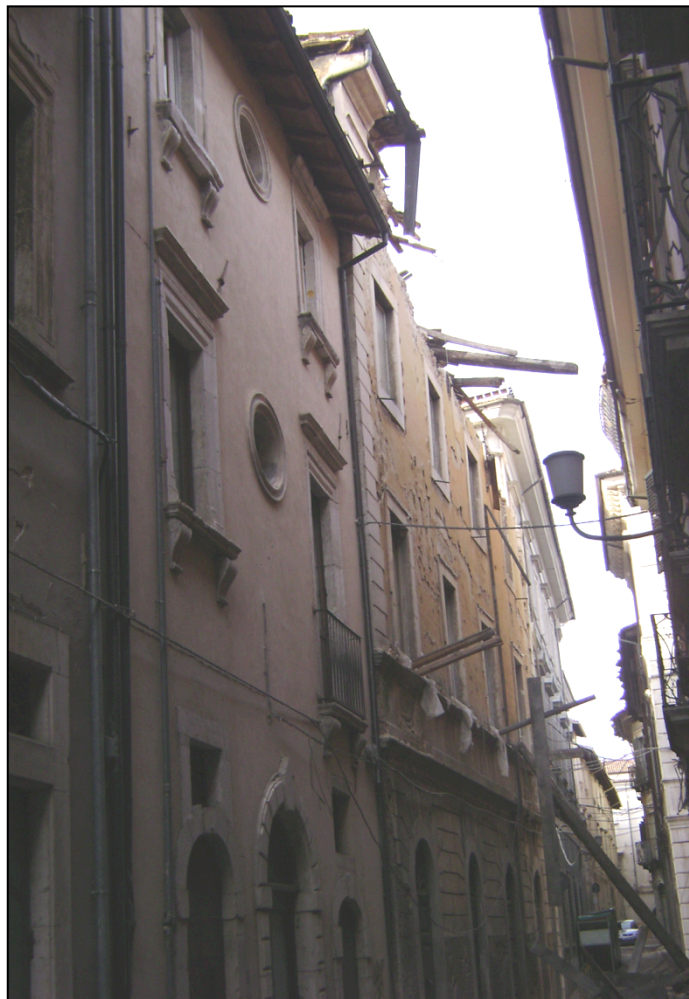
Aggregati edilizi con cortine murarie continue

Sono sempre presenti
numerose catene a
tutti i piani

Limitati crolli locali nelle zone superiori
delle pareti murarie, causati dall'azione
fuori piano dei tetti di legno.

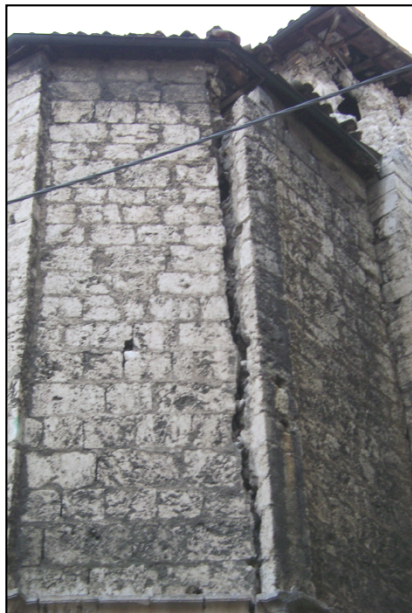
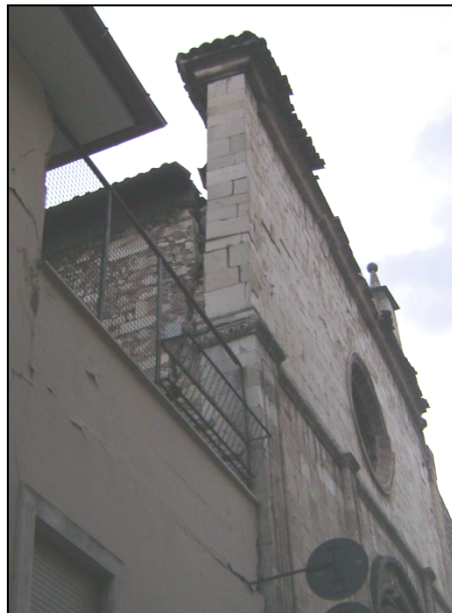
Rotazioni rigide delle facciate per rottura delle croci di muro

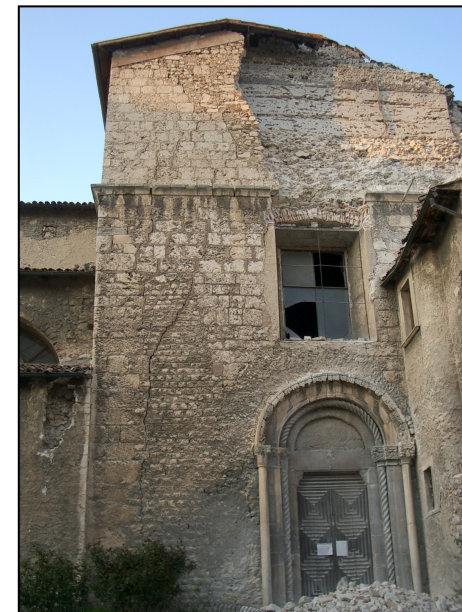
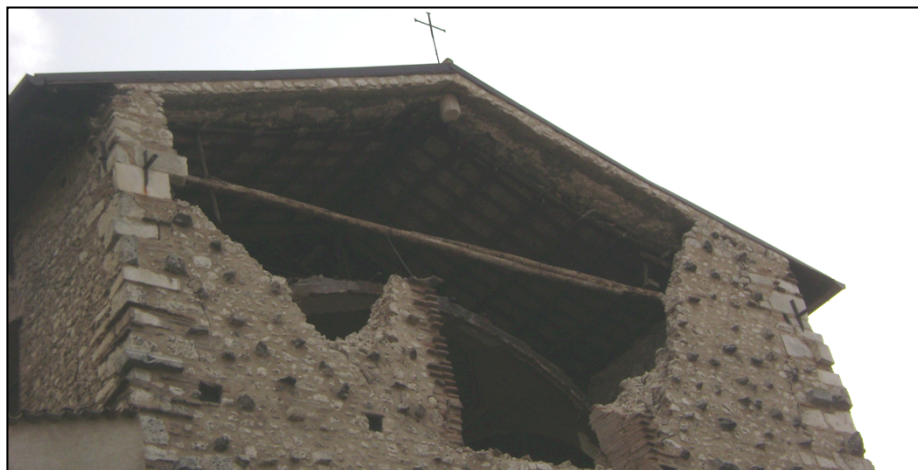
Crolli parziale delle facciate per inefficace collegamento alle coperture ed alle volte

Il ribaltamento totale è a volte impedito dalle catene disposte nei muri ortogonali

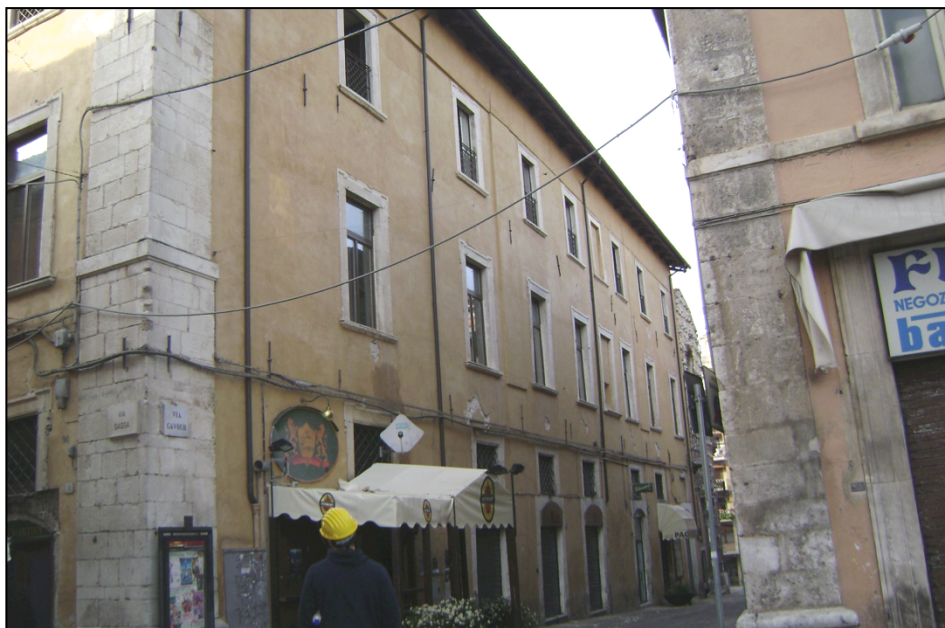
Le antiche catene di ferro sono diffuse lungo tutta la facciata

Si segnalano solo piccole lesioni diagonali sulle fasce di piano

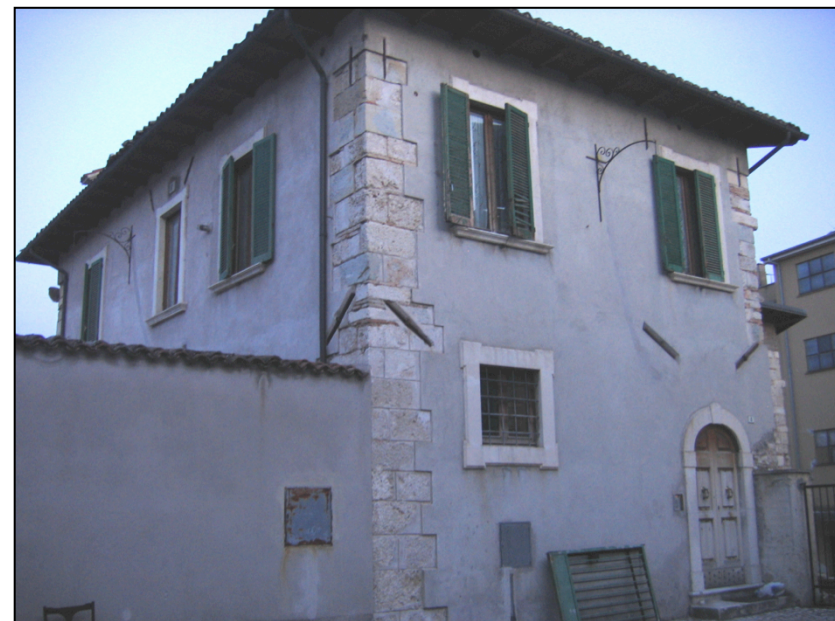
La tipologia dei capochiave delle catene indica il diverso periodo della messa in opera

Non è visibile alcun danno significativo sulle pareti esterne

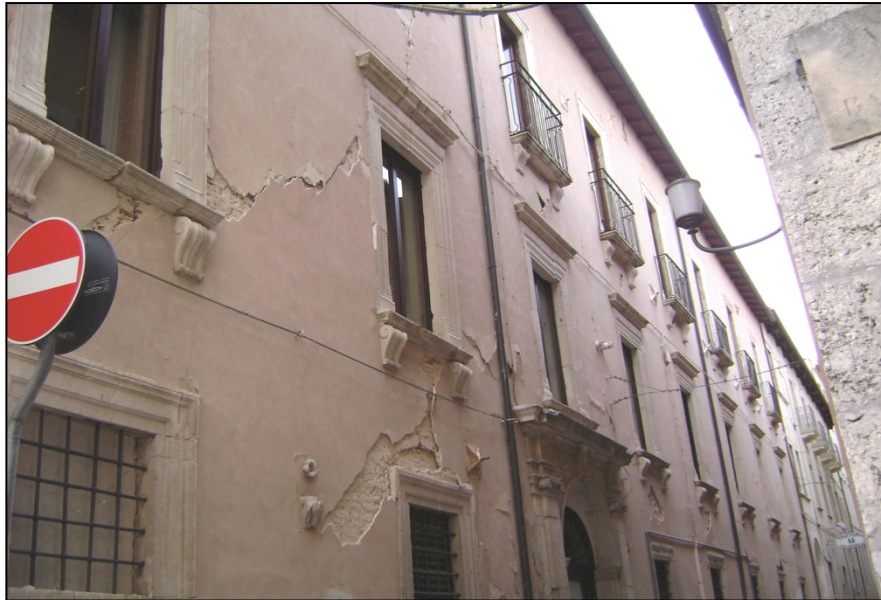
Le catene a tutti i livelli in corrispondenza dei muri ortogonali hanno impedito i collassi fuori piano

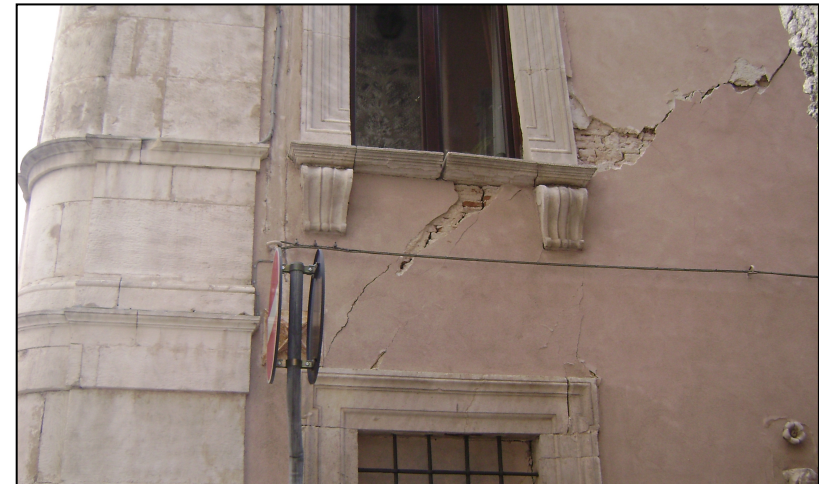
Le lesioni diagonali nei maschi murari e nelle fasce di piano dimostrano l'impegno della parete nel proprio piano

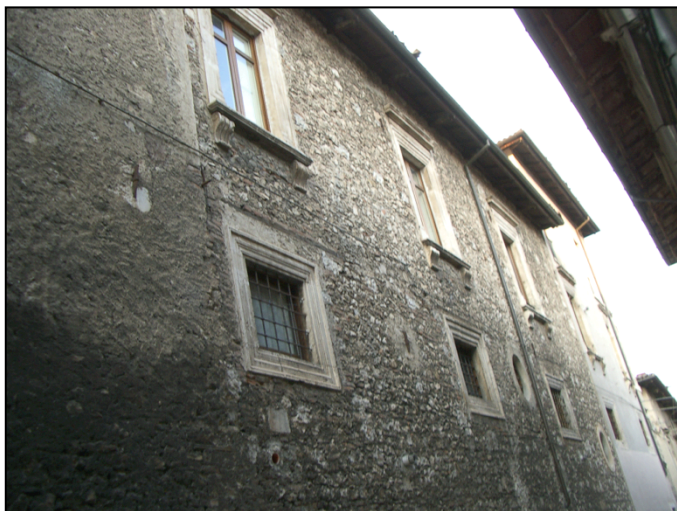
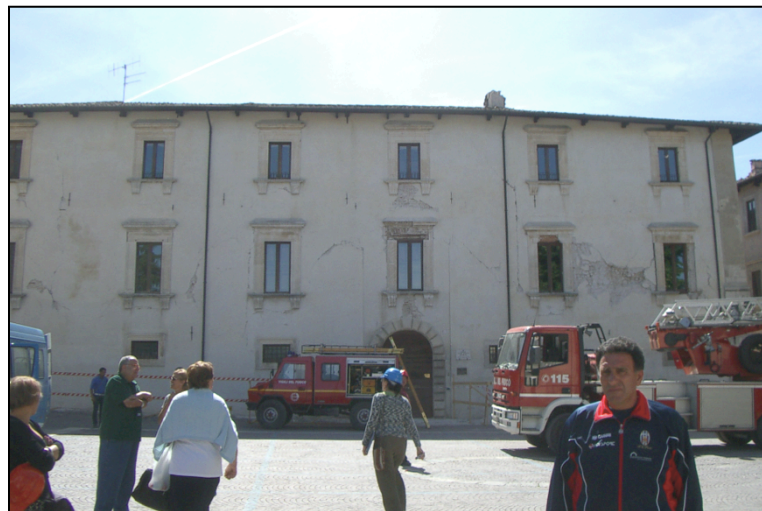
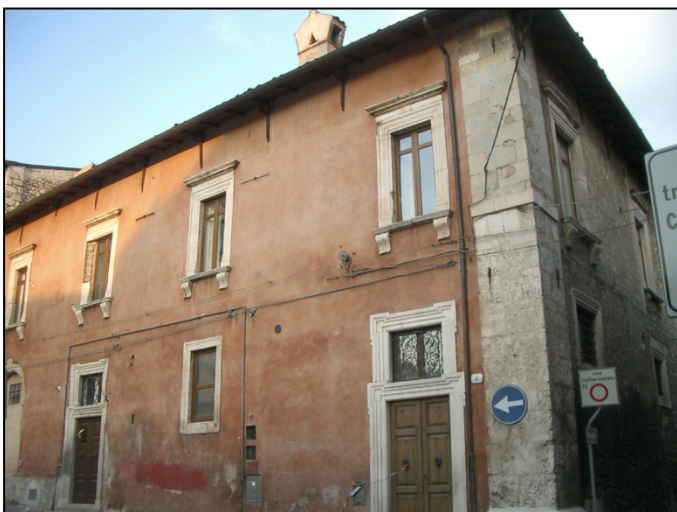
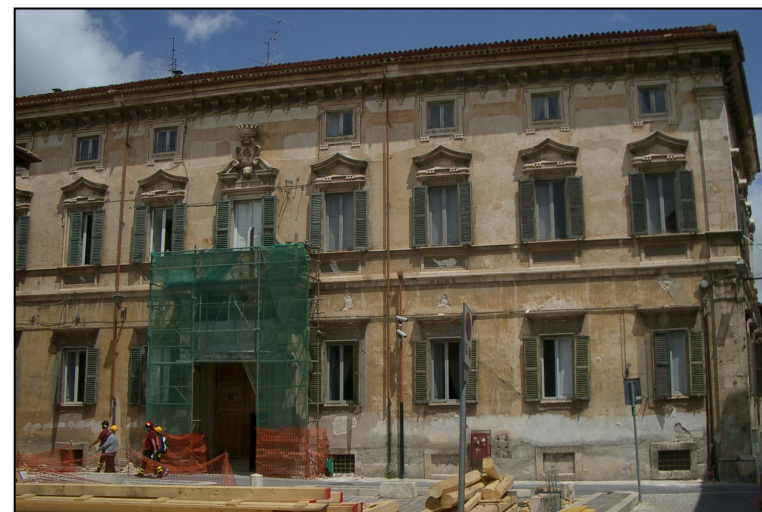
L'epoca di costruzione non ha influenzato il buon comportamento sismico, che dipende dalla tipologia strutturale

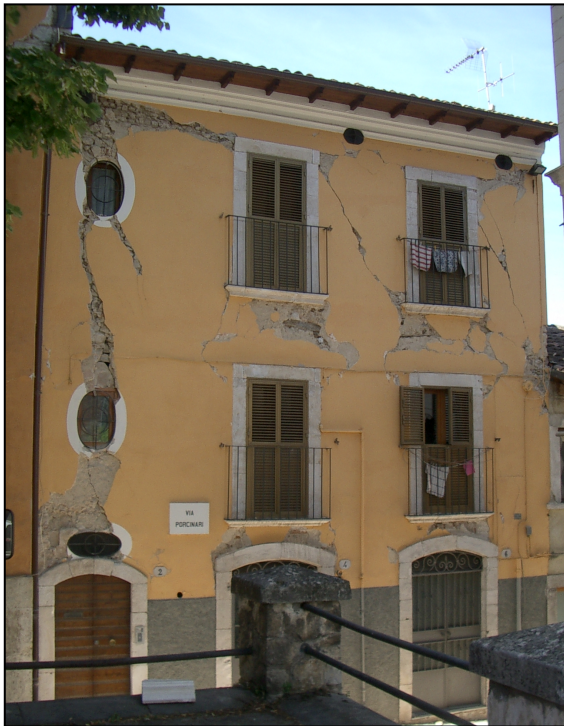
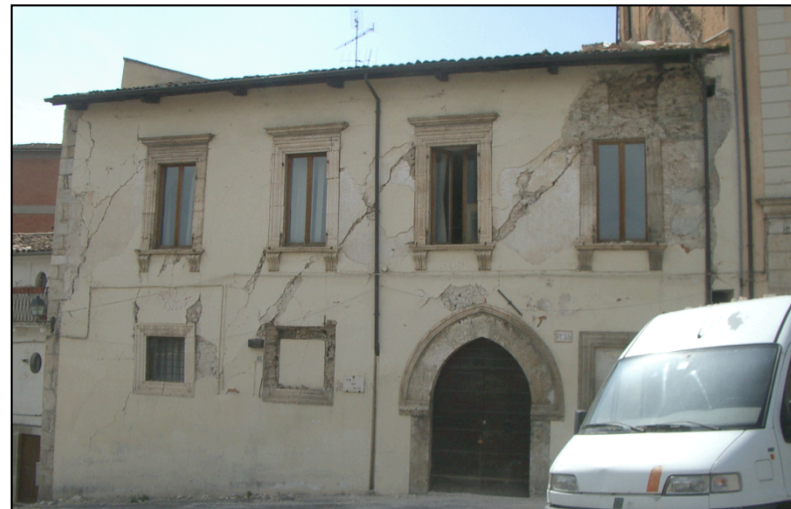
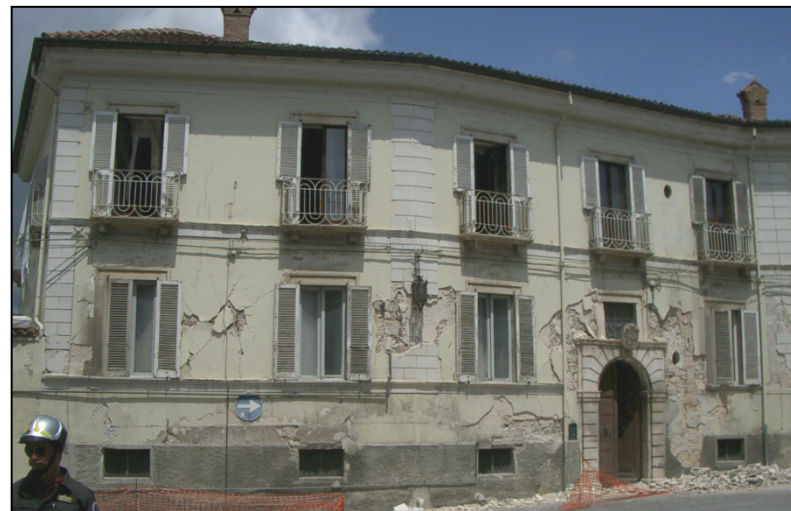
Le pareti murarie sono state spesso sollecitate fin quasi ai limiti della loro resistenza nel piano

Nonostante il notevole danneggiamento non si sono verificati quasi mai crolli (globali o parziali) o attivati comportamenti fuori piano

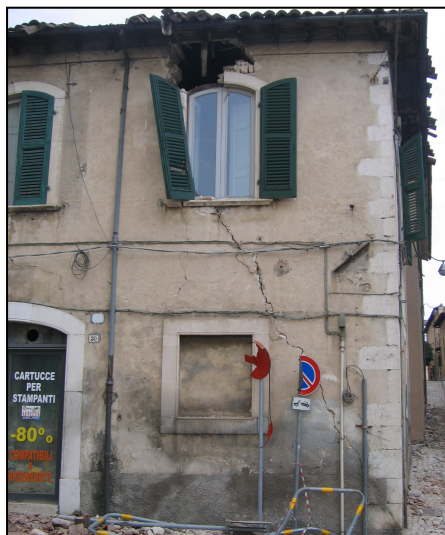
Le catene ai piani consentono l’impegno statico delle fasce di piano

Le fasce sono fortemente sollecitate con formazione di puntoni diagonali

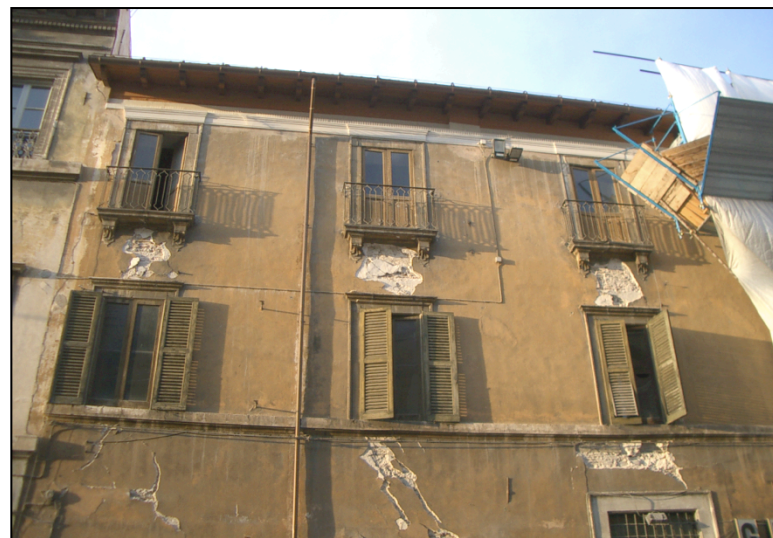
Nelle pareti murarie si può attivare il comportamento “a telaio”

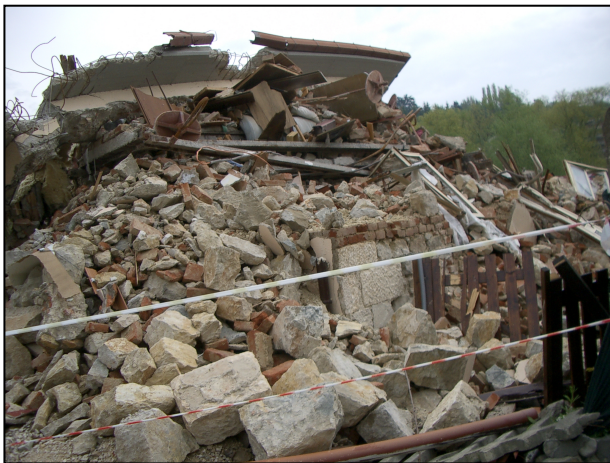
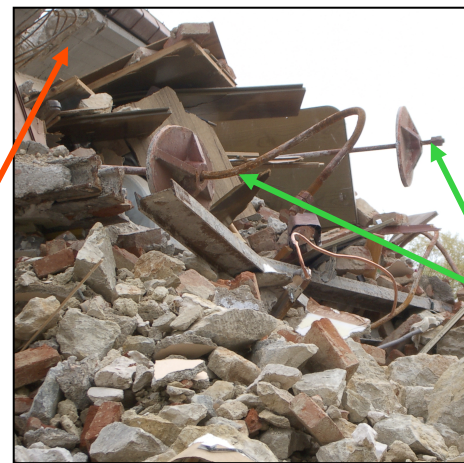
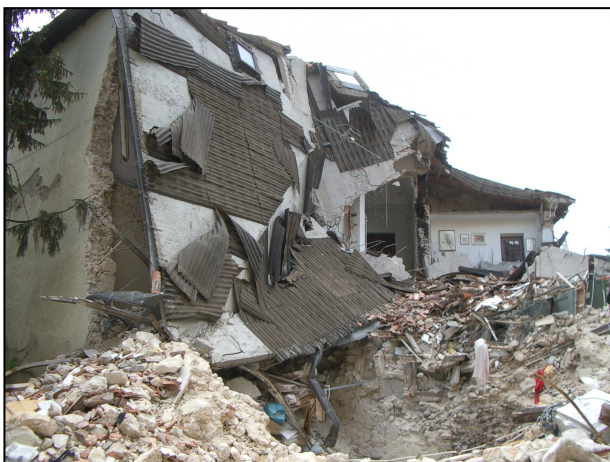
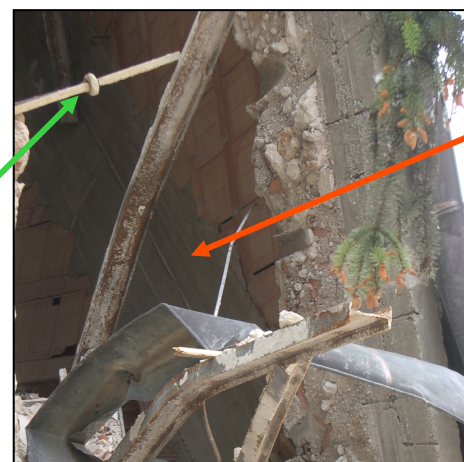
Le eccezioni: crolli globali di edifici “migliorati”
(o peggiorati?)

Solaio in c.a.

Catene

Catena

In entrambi i casi ci sono stati interventi moderni (forse inappropriati) con realizzazione di pesanti coperture in c.a.

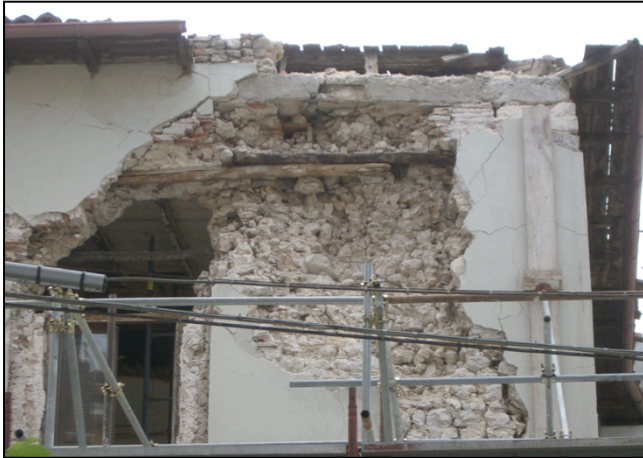
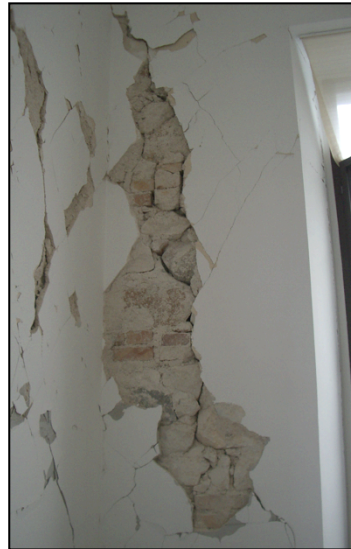
- pietrame non squadrato con ciottoli arrotondati;
- disposizione caotica senza filari regolari e senza collegamenti trasversali;
- malta povera di calce quasi priva di capacità legante

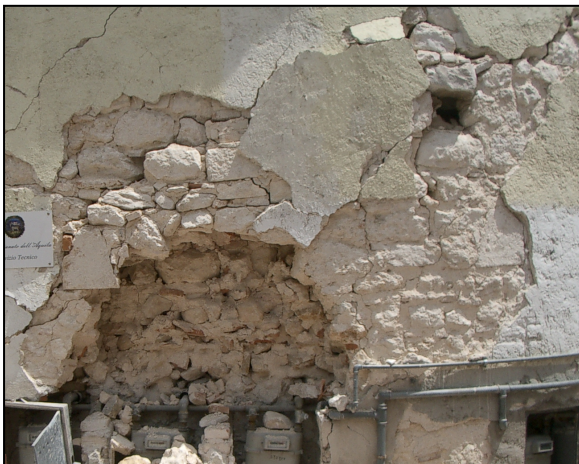
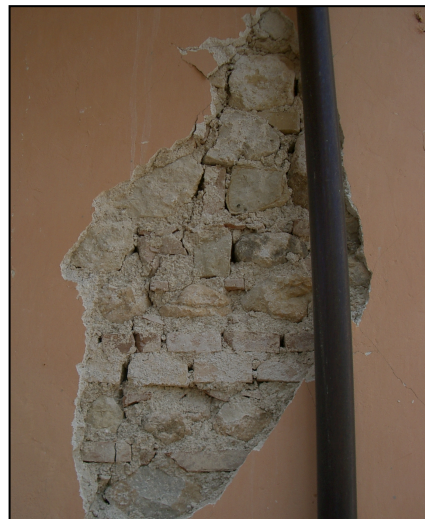
- Qualità bassa della muratura:
- non consente il comportamento monolitico dei muri (per le azioni fuori piano)
 - ridotta resistenza a taglio dei pannelli murari (per le azioni nel piano)
 - notevole danneggiamento
 - recupero molto difficile

La listatura in mattoni pieni, quando presente, migliora la situazione

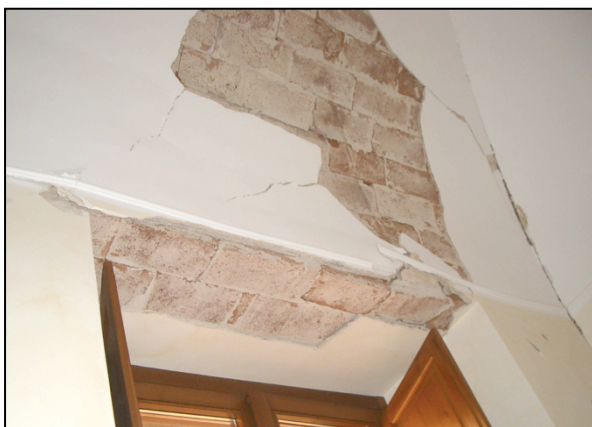
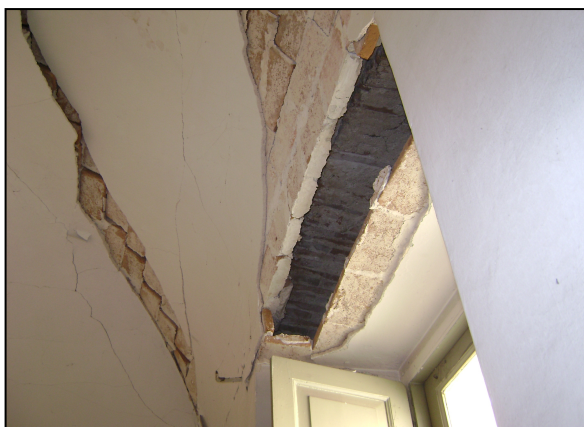
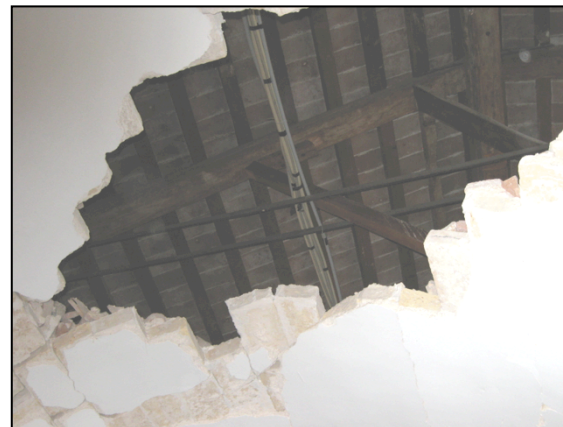
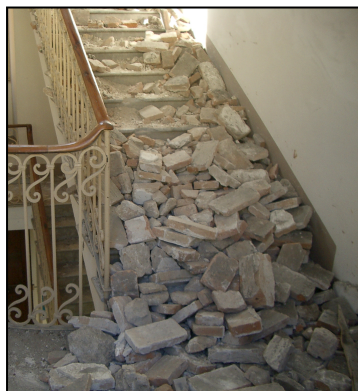
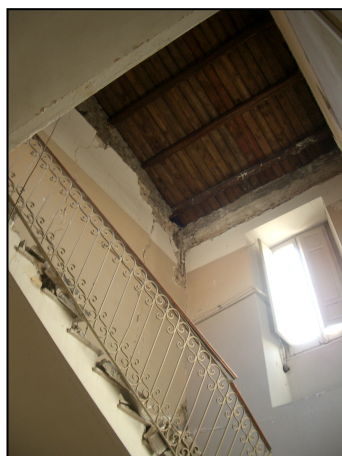
Le voltine in singolo strato di mattoni pieni sono state aggiunte in rifacimenti ottocenteschi, in genere come controsoffittature ma a volte come orizzontamenti portanti, anche ai piani alti

Presentano ottima resistenza ai carichi verticali, ma lo spessore sottile le rende troppo sensibili a spostamenti dei muri anche molto piccoli

In presenza di leggeri “allentamenti” dei muri, sono crollate quasi ovunque in modo rovinoso, causando molte delle vittime del centro storico, anche in presenza di un buon comportamento globale dell’edificio

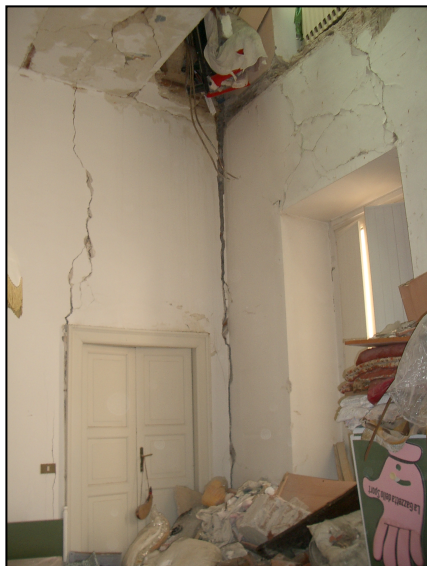
I solai in ferro di tipologia anomala, con “voltine” in mattoni sottili disposti in piano, non possono sopportare neanche piccoli “allentamenti” delle pareti e crollano con facilità

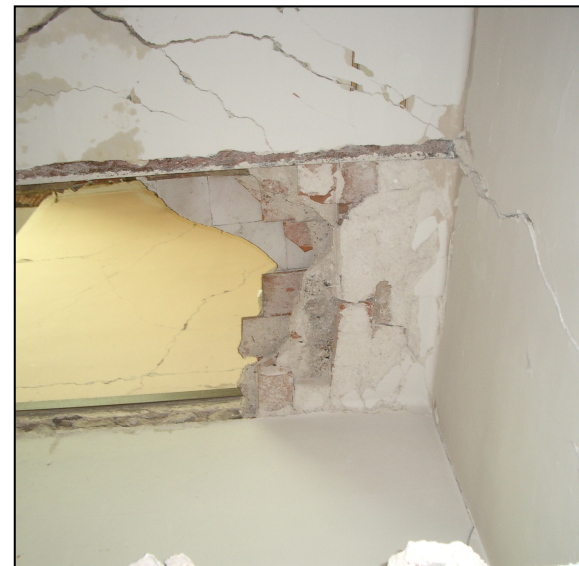
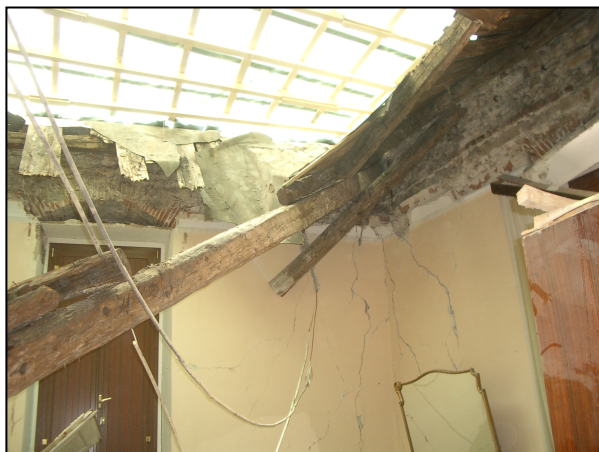
I tetti in legno, incapaci di sopportare le scosse sussultorie e/o di tipologia spingente, sono spesso crollati, causando vittime e danni alle pareti fuori piano

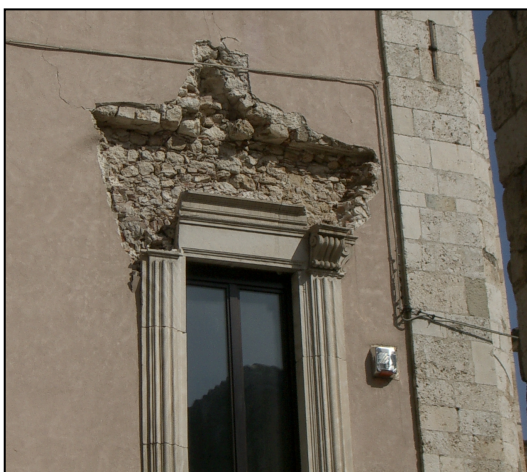
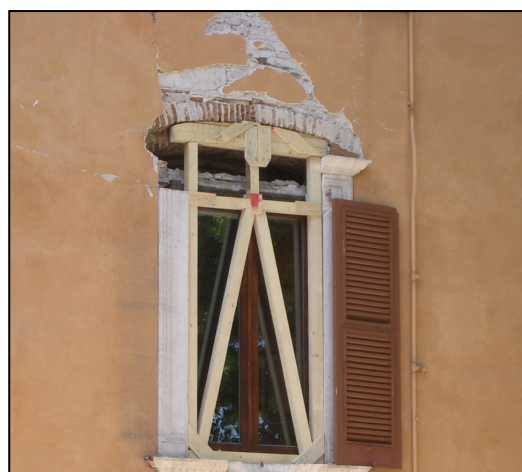
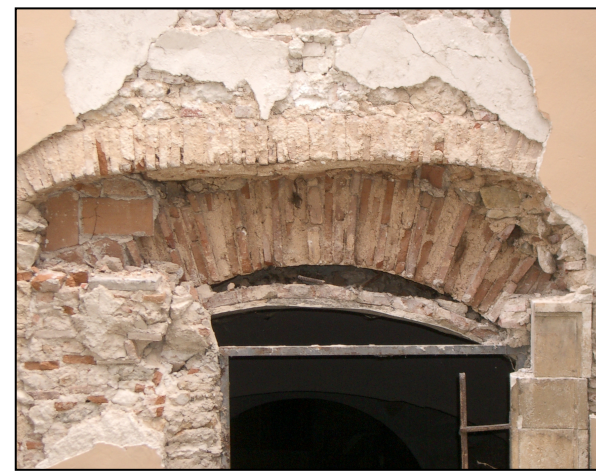
Le piattabande ad arco con grosse parti riportate sono risultate molto vulnerabili producendo pericolosi crolli locali

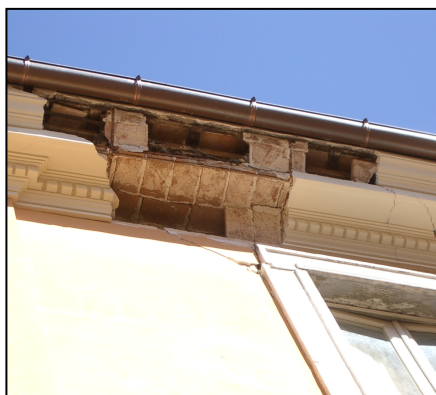
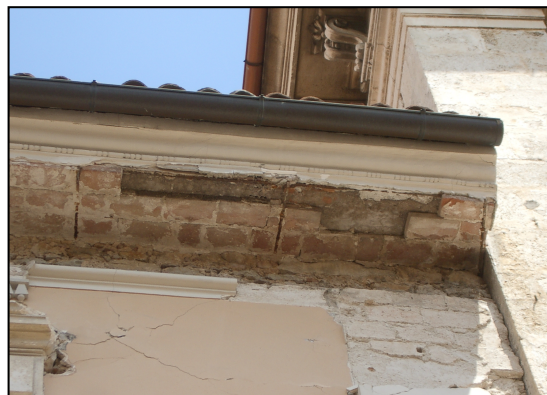
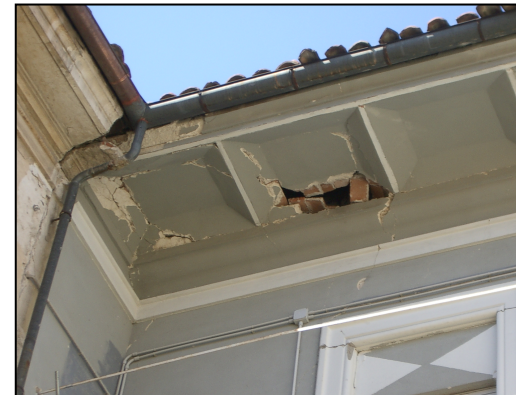
La tipologia costruttiva dei cornicioni, con mattoni pieni disposti in piano semplicemente “incollati”, è del tutto inadatta in situazioni sismiche

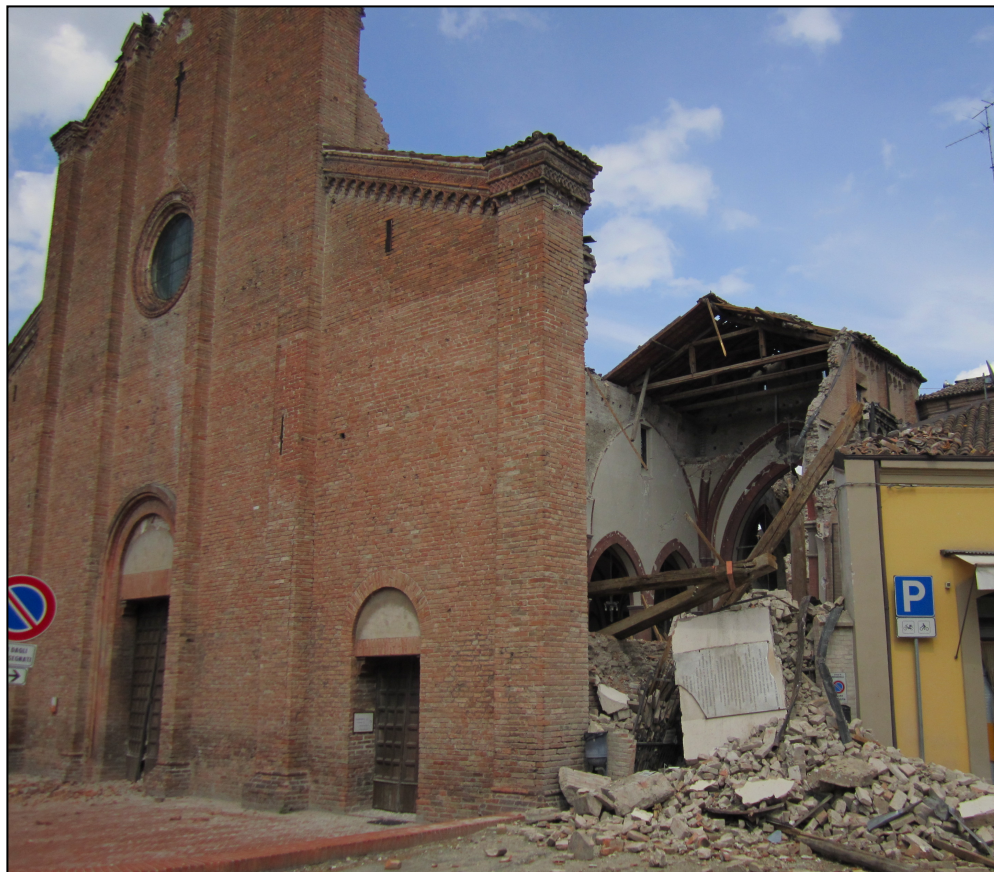
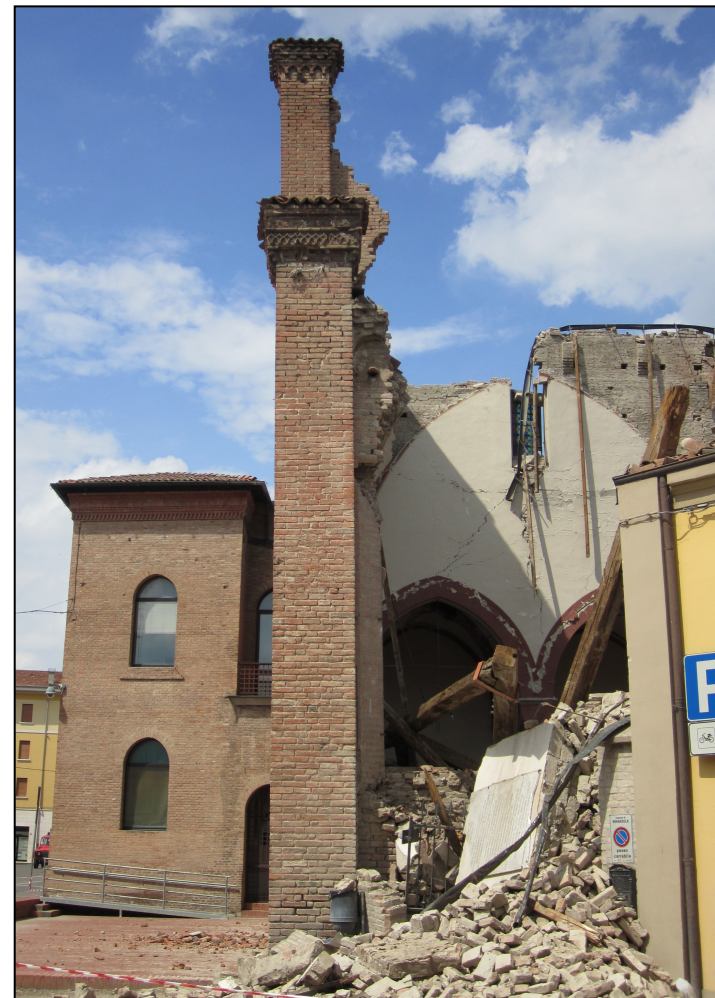
Il problema delle chiese

Mancano pareti rigide trasversali, collegamenti e diaframmi orizzontali.
Il ribaltamento dei muri longitudinali porta al crollo globale rovinoso.

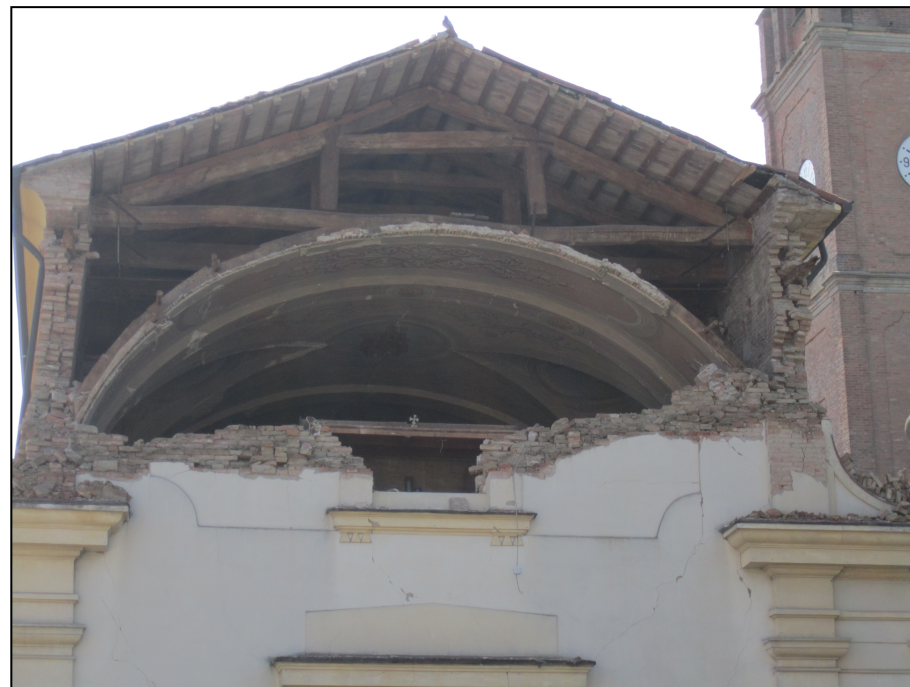
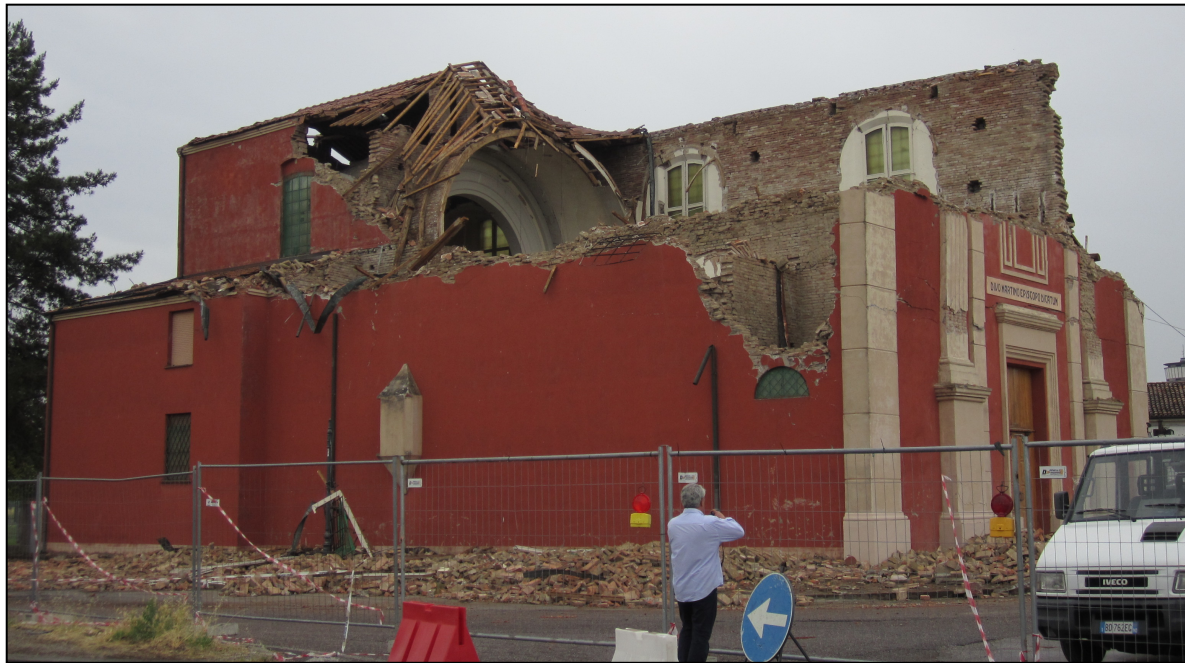
Il problema delle chiese

La facciata principale,
non collegata efficacemente
alle pareti longitudinali,
è molto esposta al
meccanismo di ribaltamento

Un efficace collegamento
trasversale può impedire
l'allargamento delle pareti ed il
crollo della copertura.....

..... ma, in assenza di pareti
trasversali, non si può evitare il
ribaltamento globale fuori dal
piano di entrambe le pareti

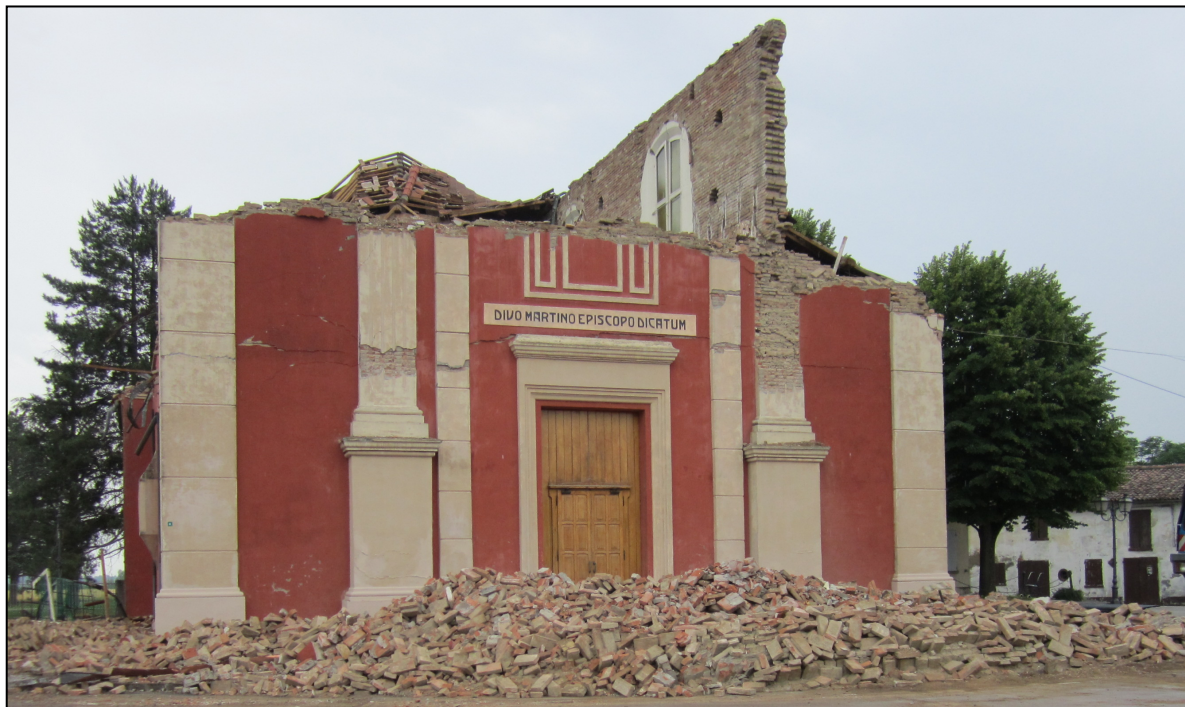
La qualità della muratura (qui buona) ha influenza minima sul comportamento fuori dal piano

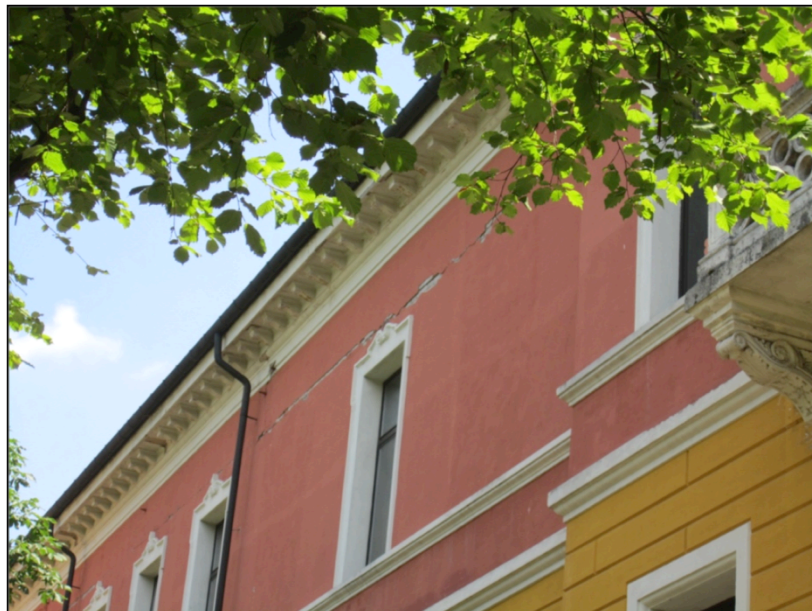
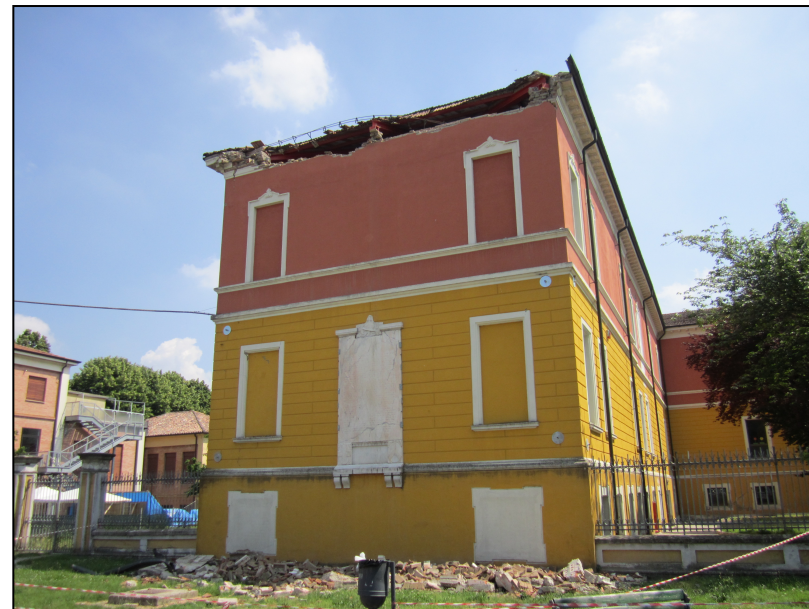
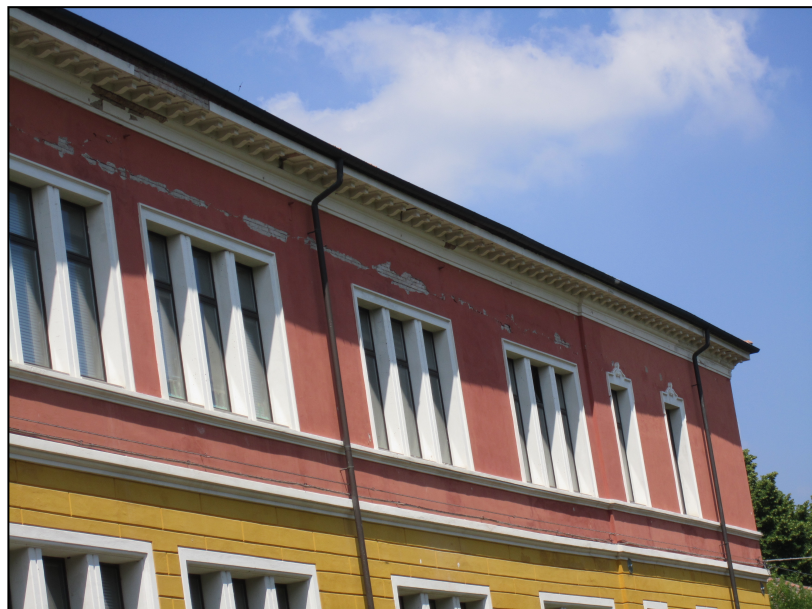
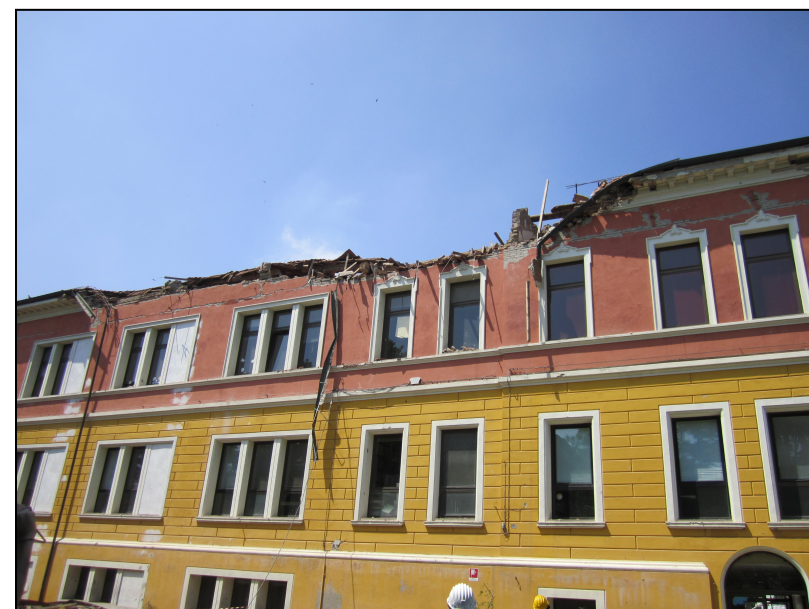
I danni visibili sulle facciate

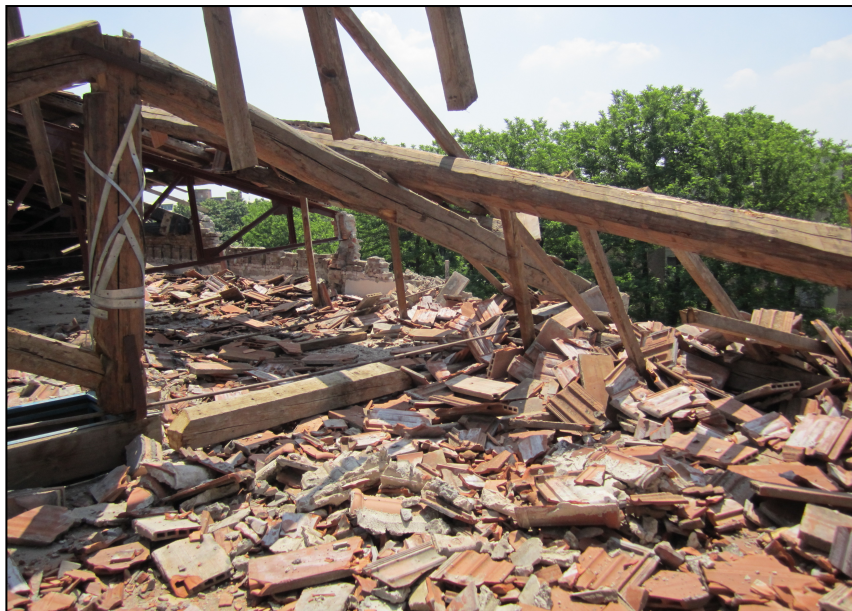
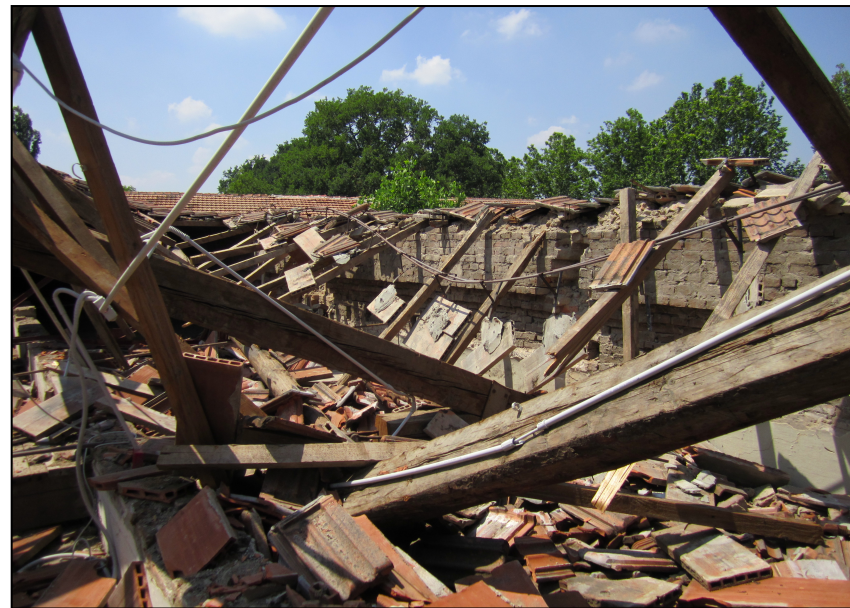
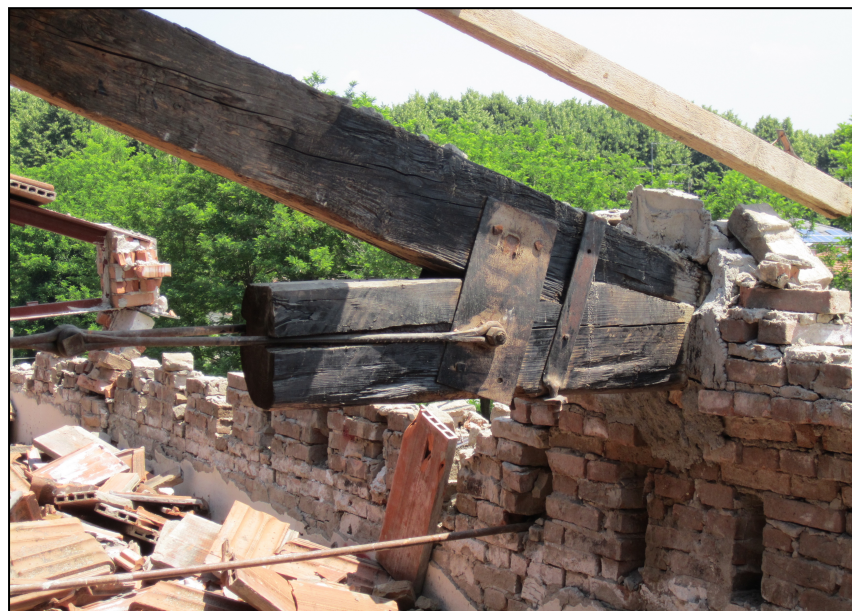
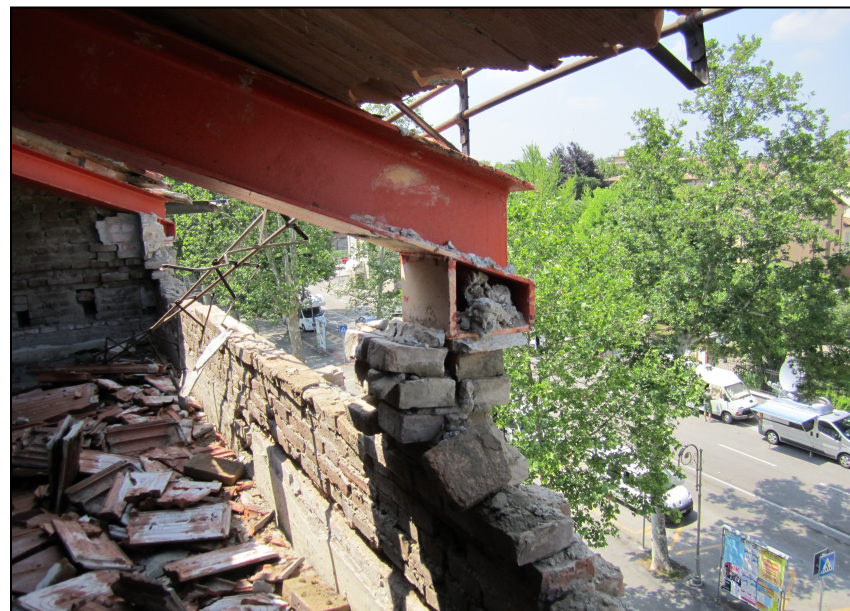
Il crollo rovinoso della copertura

per ribaltamento della
muratura di coronamento

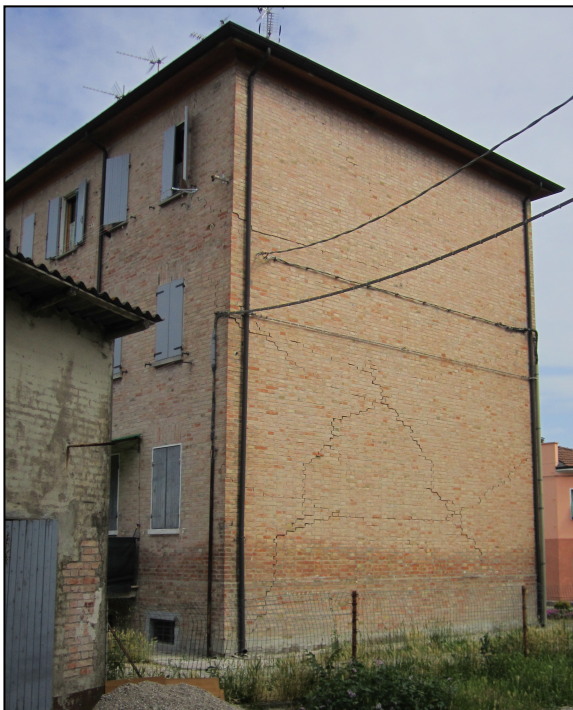
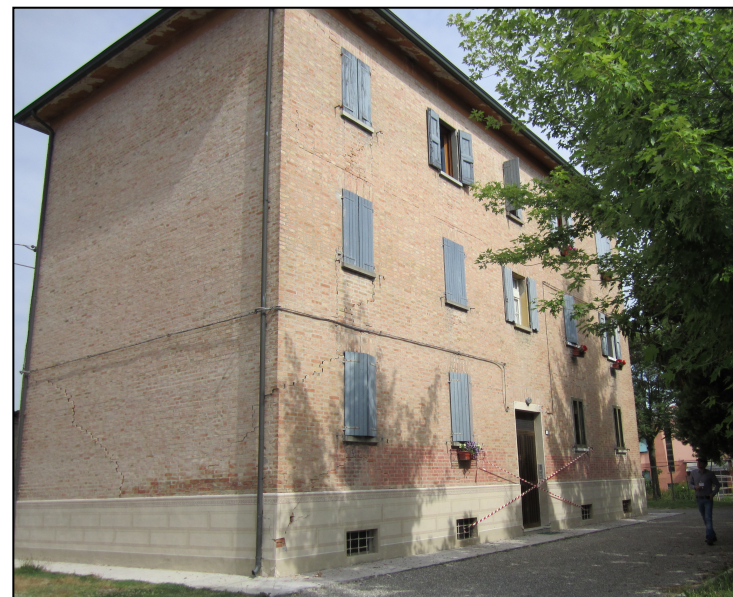
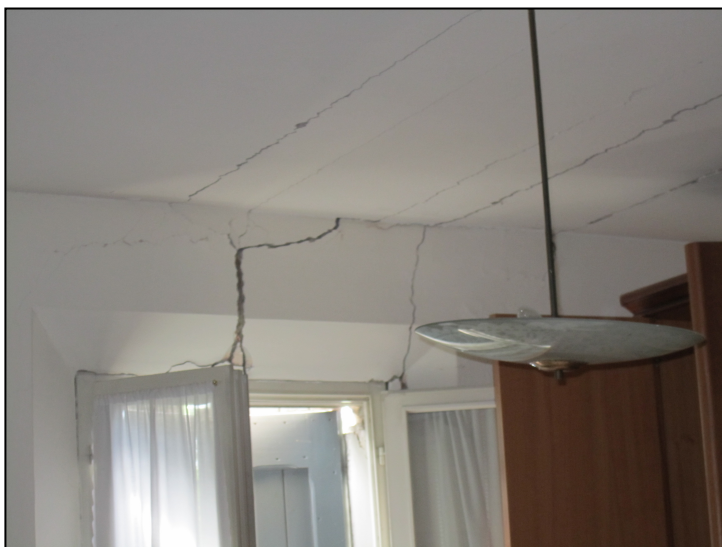
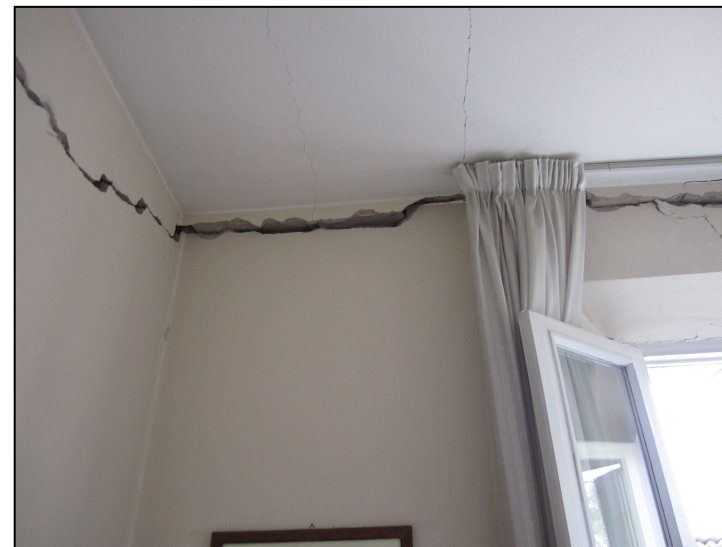
“Finti” edifici della III classe

con pareti in muratura e
solai latero-cementizi senza
cordoli e senza soletta
