**VERIFICA SISMICA DI EDIFICI
ESISTENTI IN MURATURA**

Parte 2b:

**LE TIPOLOGIE DEGLI EDIFICI IN MURATURA
ESISTENTI
E LA CONCEZIONE STRUTTURALE DELL'EDIFICIO
MODERNO**

Prof. Ing. Bruno Calderoni - Di.St. – Università di Napoli Federico II

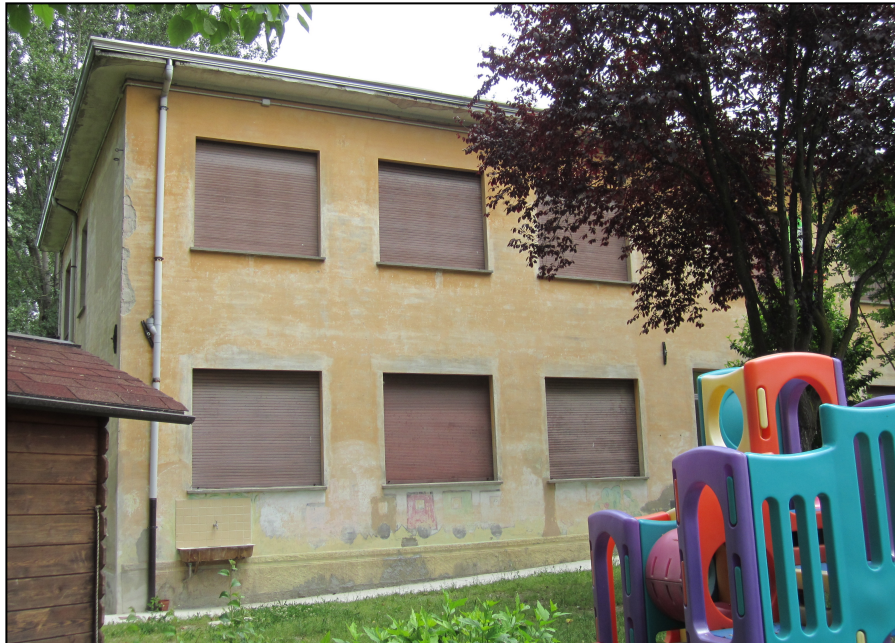
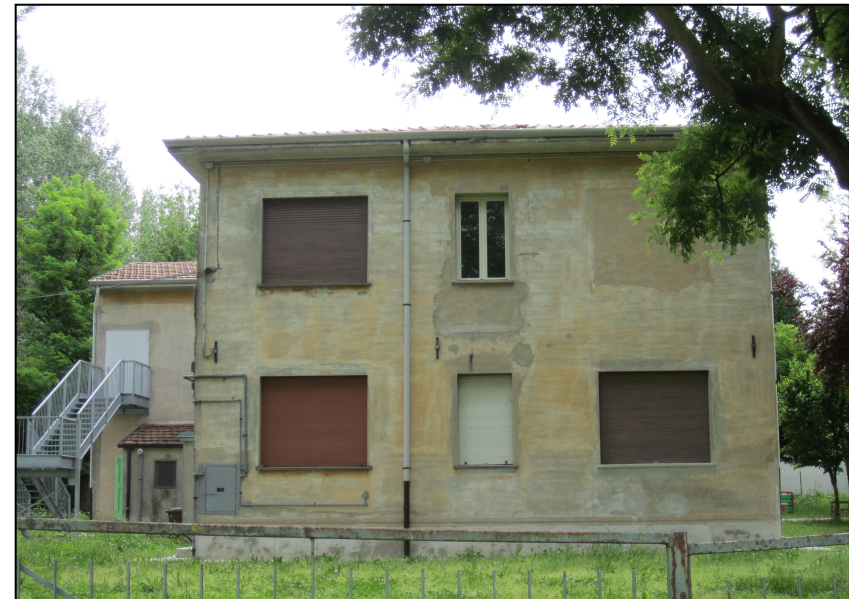
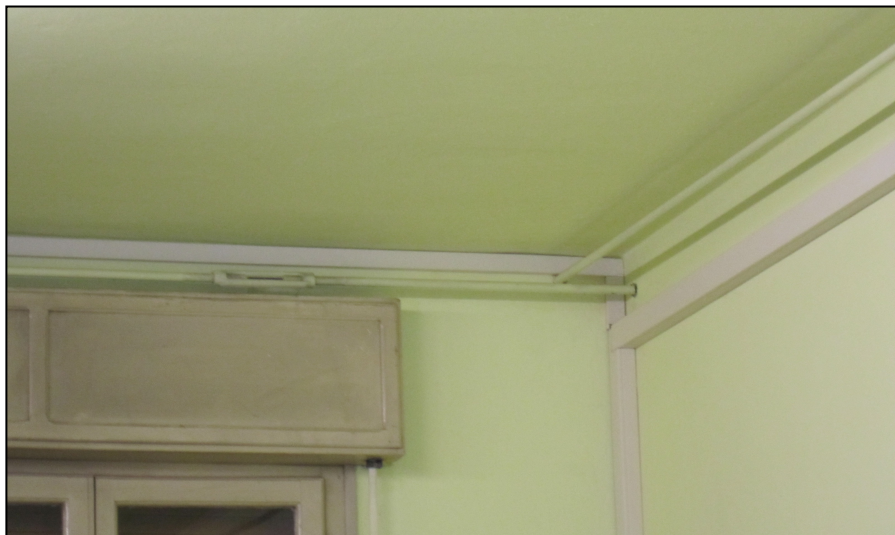
“Finto” edificio della III classe
trasformato a III classe

con catene scorrevoli ancorate in
facciata al primo livello
e profili di acciaio chiodati
al secondo livello
