VERIFICA SISMICA DI EDIFICI ESISTENTI IN MURATURA

Parte 2:

LE TIPOLOGIE DEGLI EDIFICI IN MURATURA ESISTENTI E LA CONCEZIONE STRUTTURALE DELL'EDIFICIO MODERNO

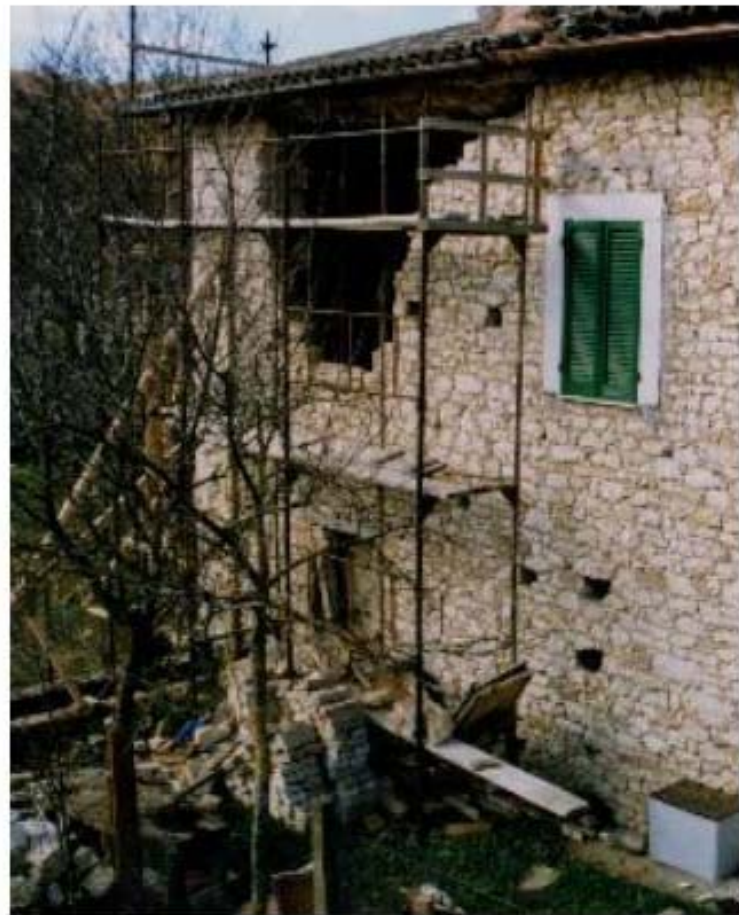
Crollo di muri ben ammortati

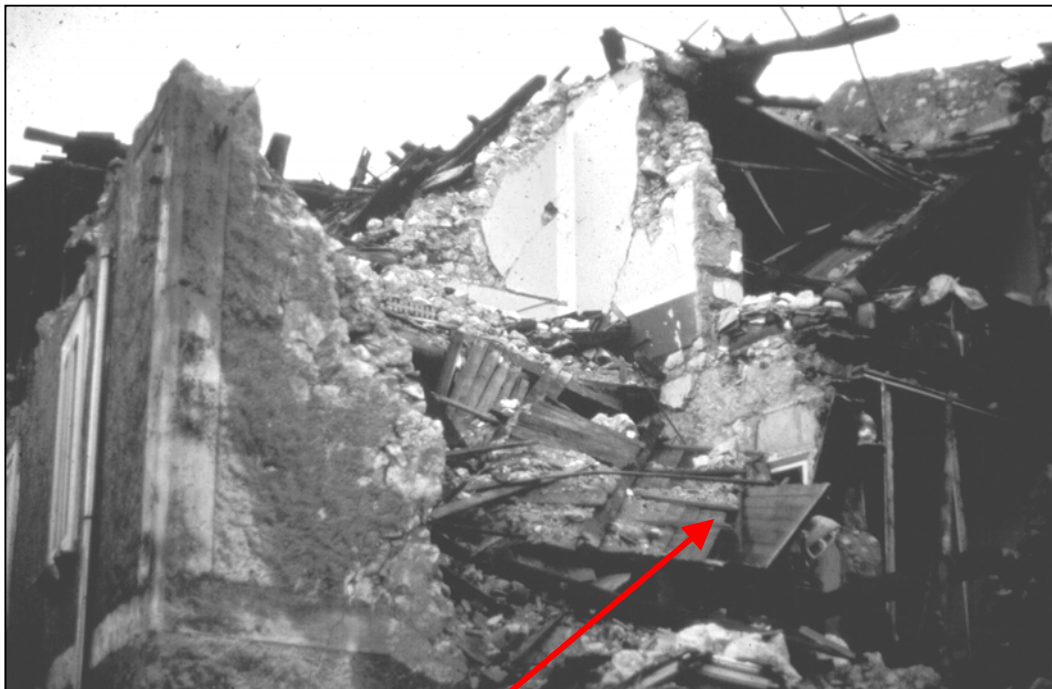
Crollo di muri di facciata per
insufficiente ammortamento

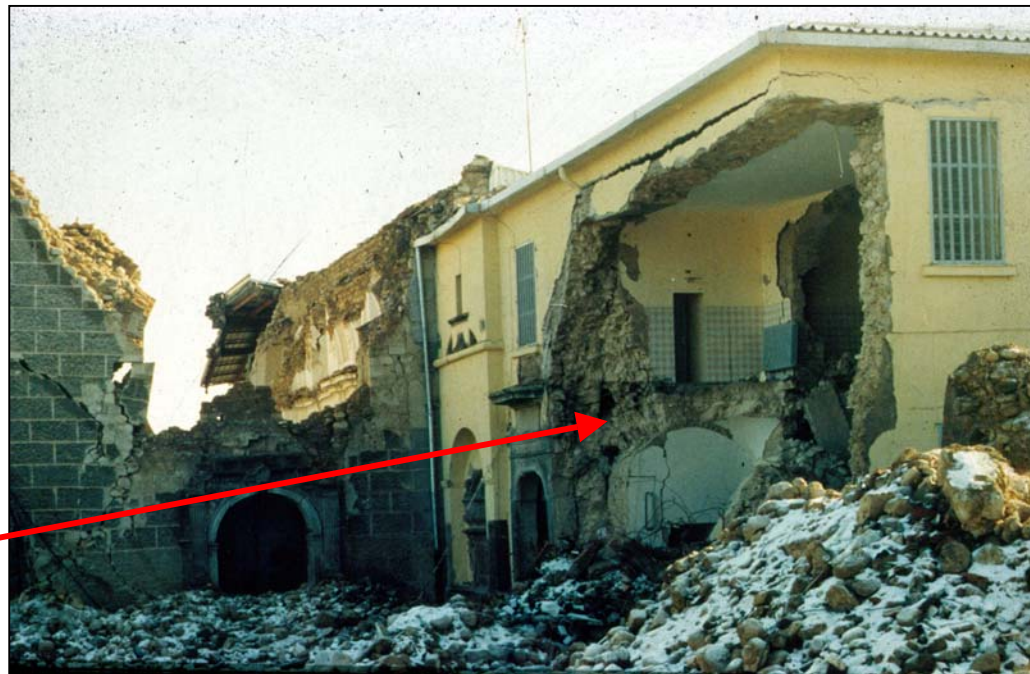
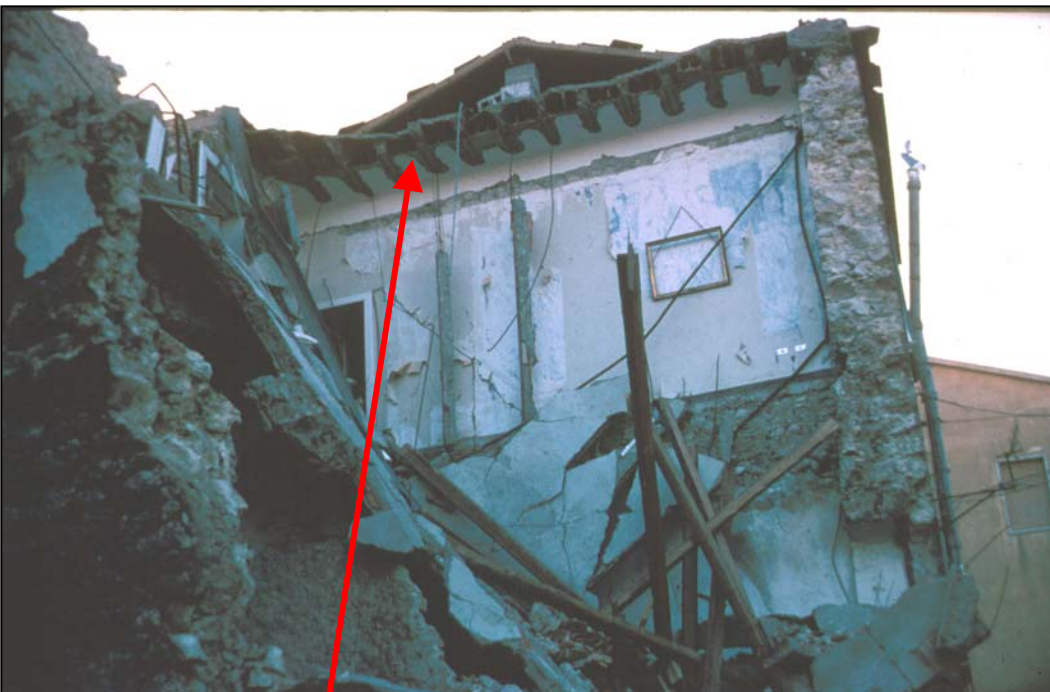
Le pareti di facciata si ribaltano verso l'esterno e portano al crollo rovinoso parziale o totale

Solai in legno

Volte murarie

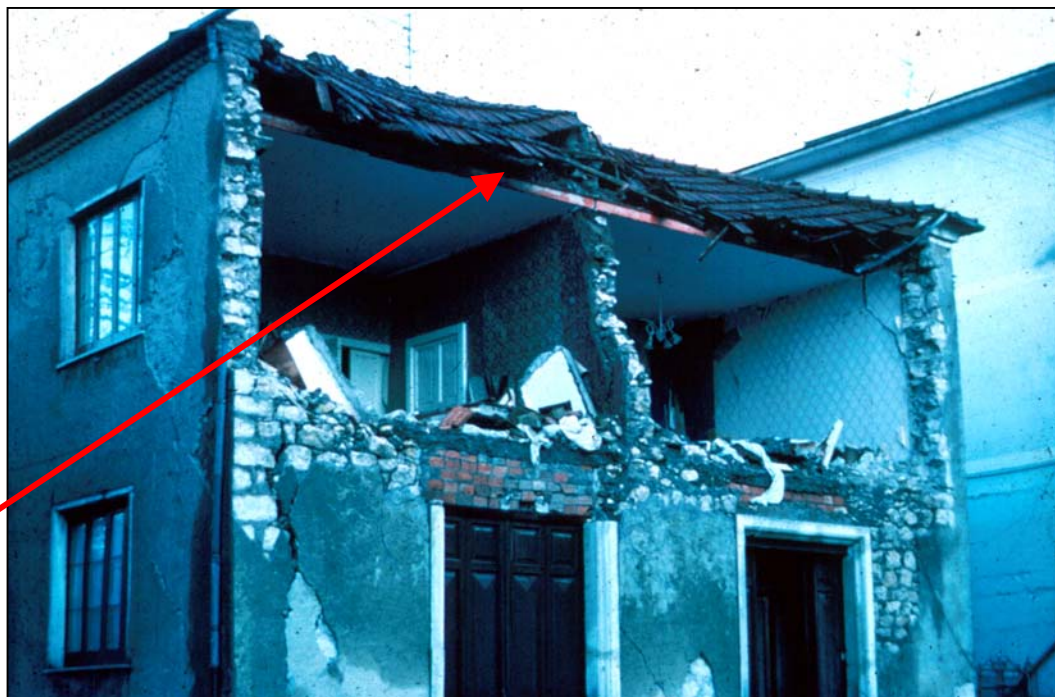
Le pareti di facciata si ribaltano verso l'esterno e portano al crollo rovinoso parziale o totale

Solaio in c.a.

Solaio in ferro

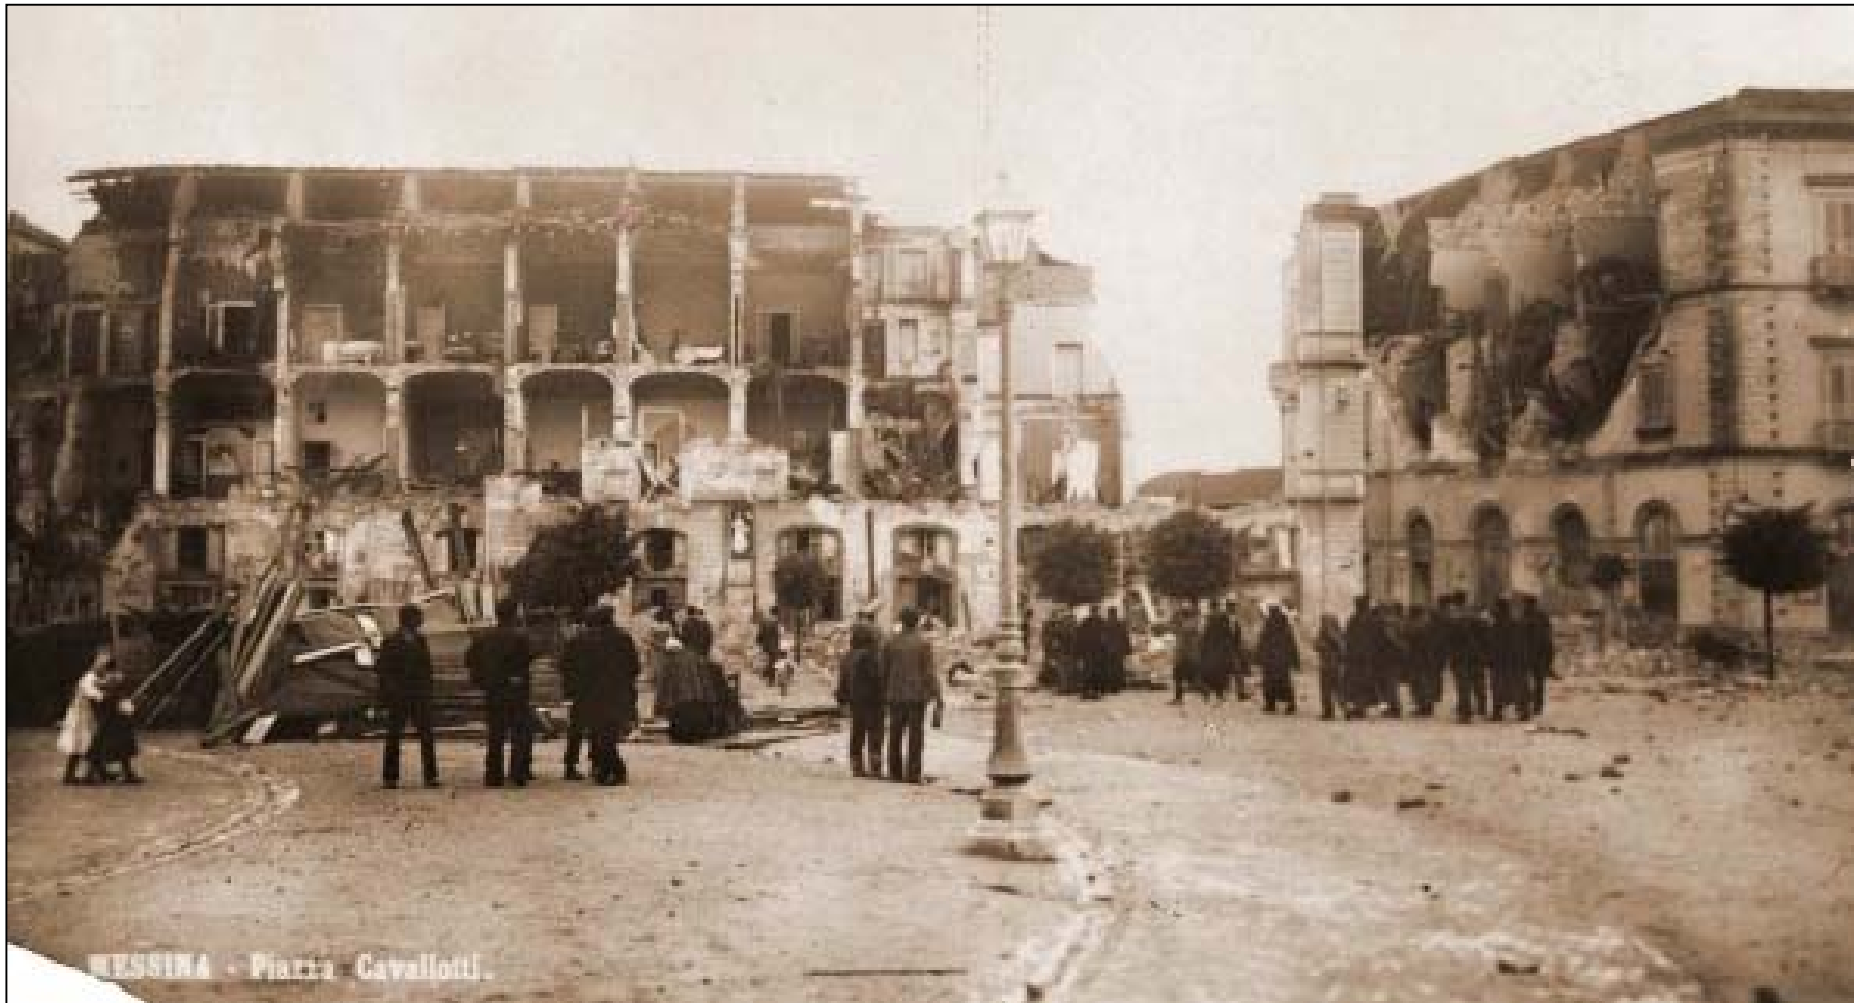
Si sono distaccati prevalentemente i muri perimetrali non "portanti" con conseguenti crolli parziali o globali per meccanismi fuori dal piano

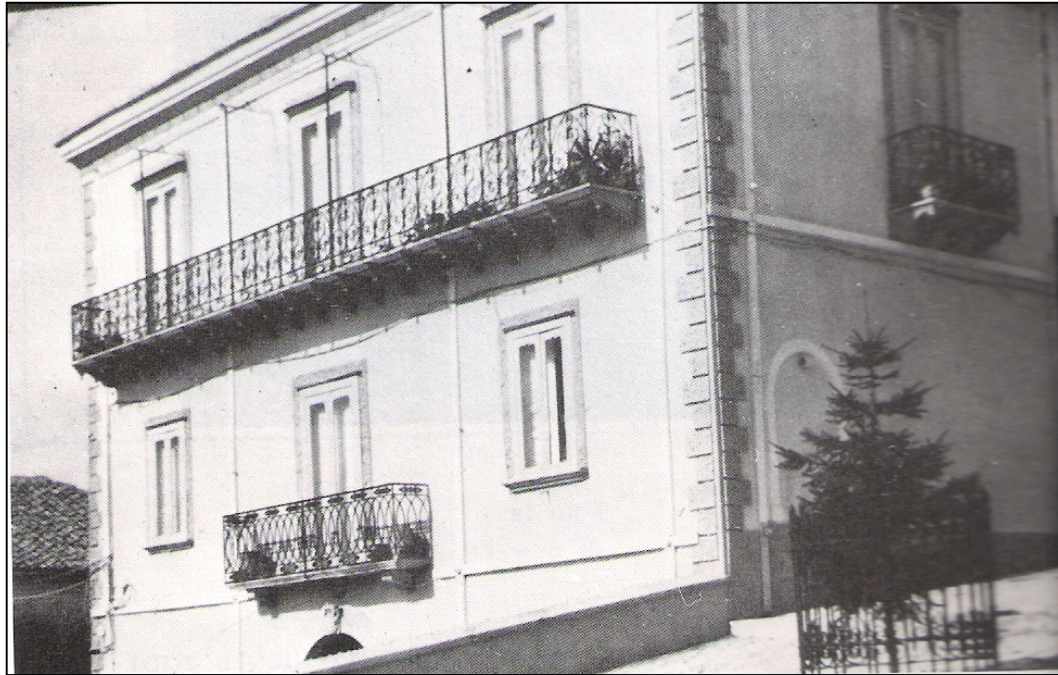
I profilati d'acciaio disposti in facciata dopo il terremoto
del 1930 hanno sicuramente contribuito al buon
comportamento sismico dell'edificio, che non ha subito
danni irreversibili.

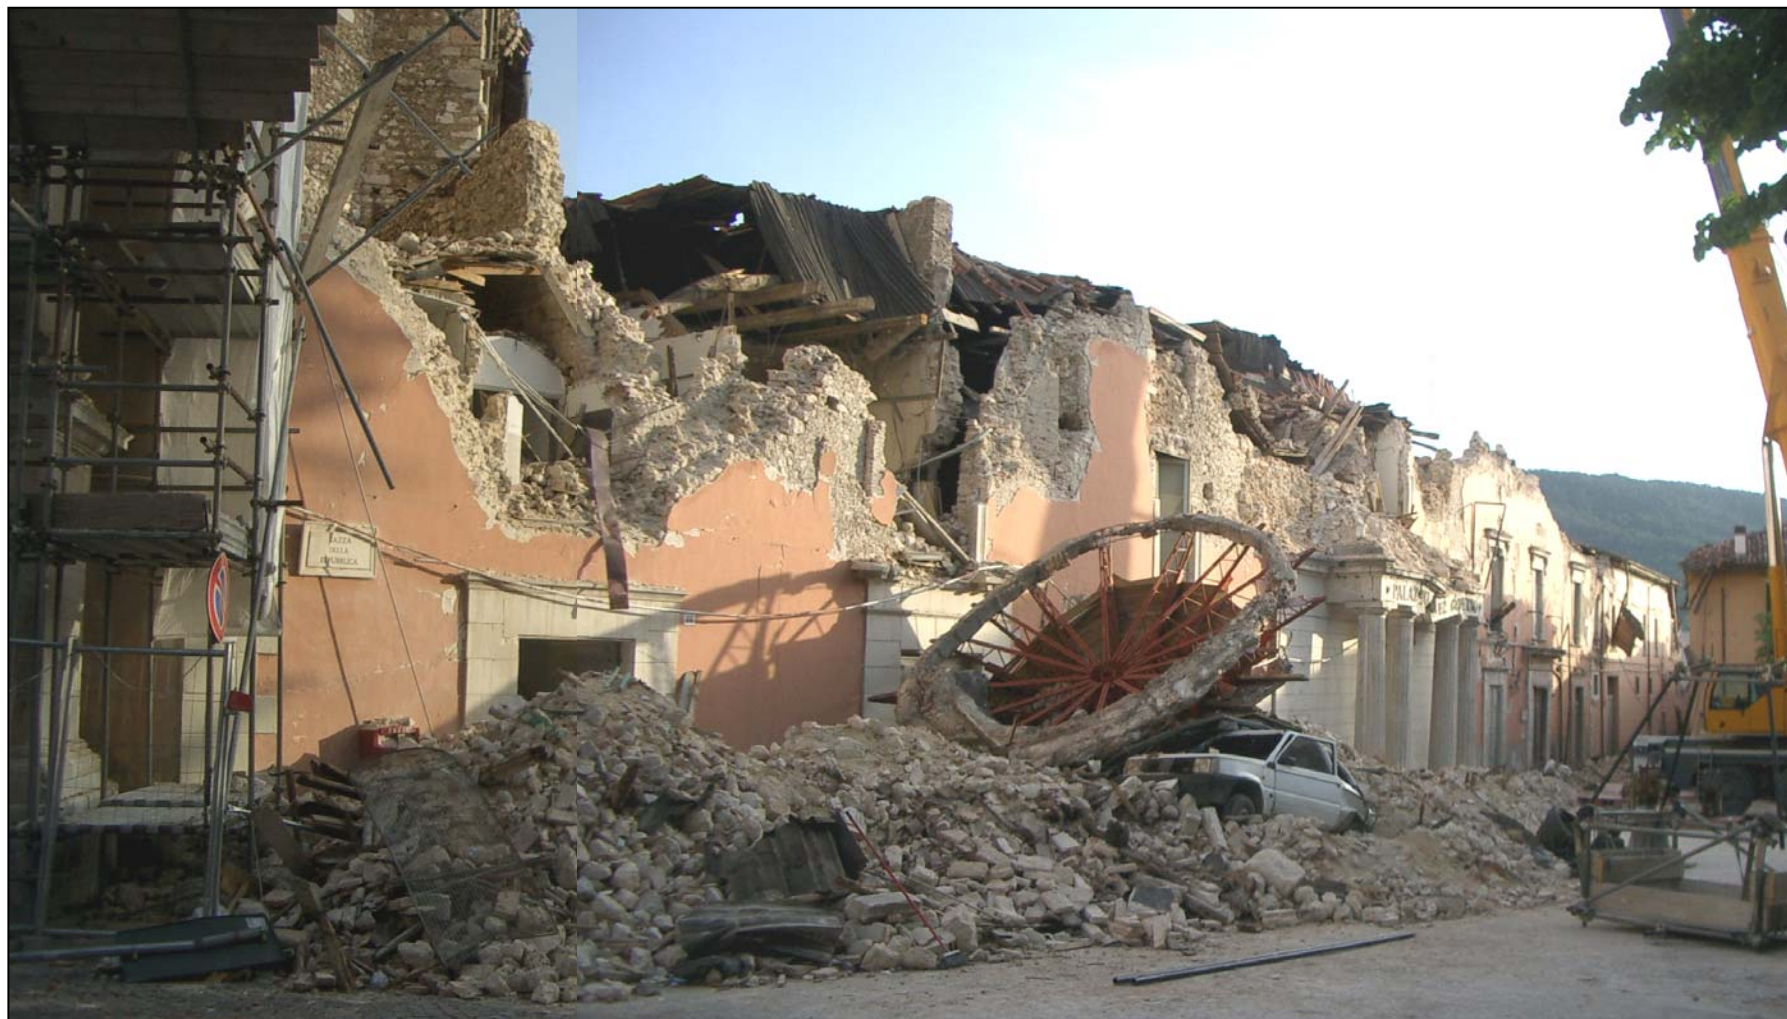
Il crollo rovinoso per ribaltamento dei muri di facciata della Prefettura, favorito dallo scarso ammassamento e dall'azione della copertura

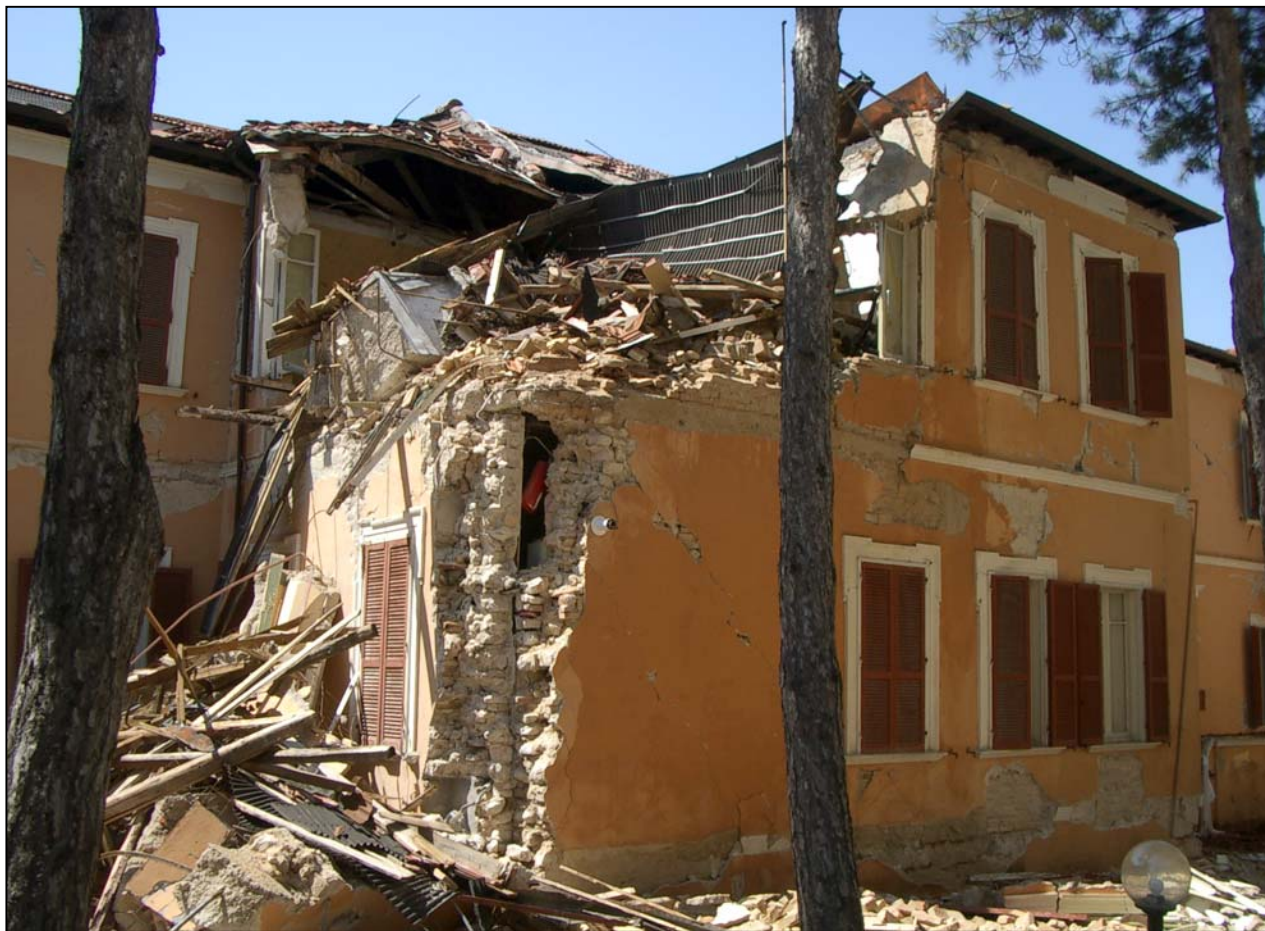
Muratura con cordoli di piano e pilastri in c.a.
d'angolo in c.a.
La debole armatura e la mancanza di ancoraggio non impediscono il crollò fuori piano favorito dalla tipologia della copertura

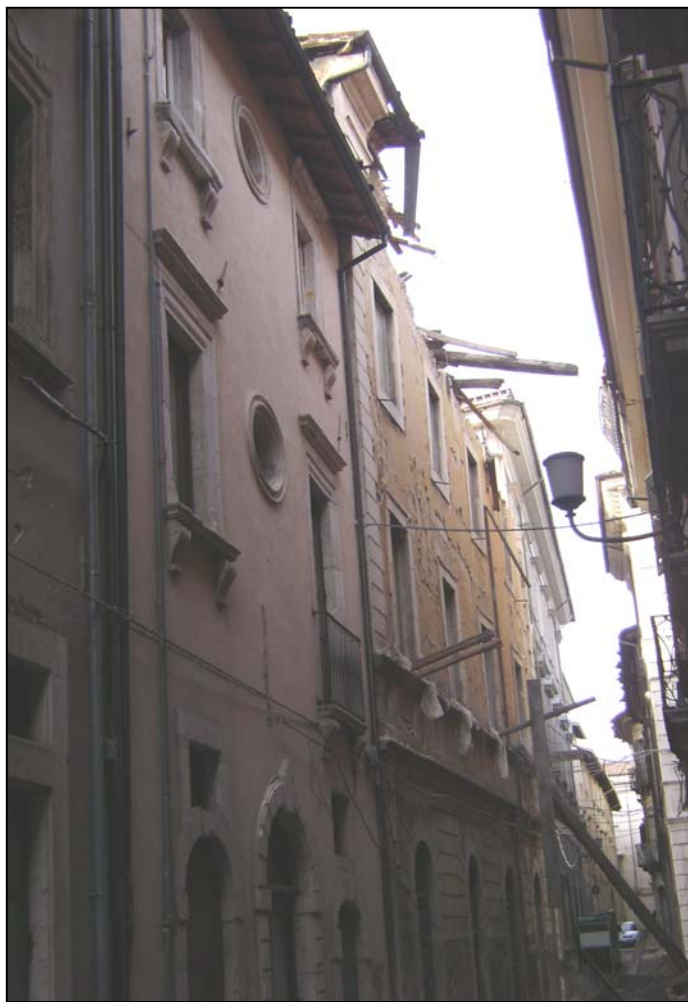
Sono sempre presenti
numerosi catene a
tutti i piani

Limitati crolli locali nelle zone superiori
delle pareti murarie, causati dall'azione
fuori piano dei tetti di legno.

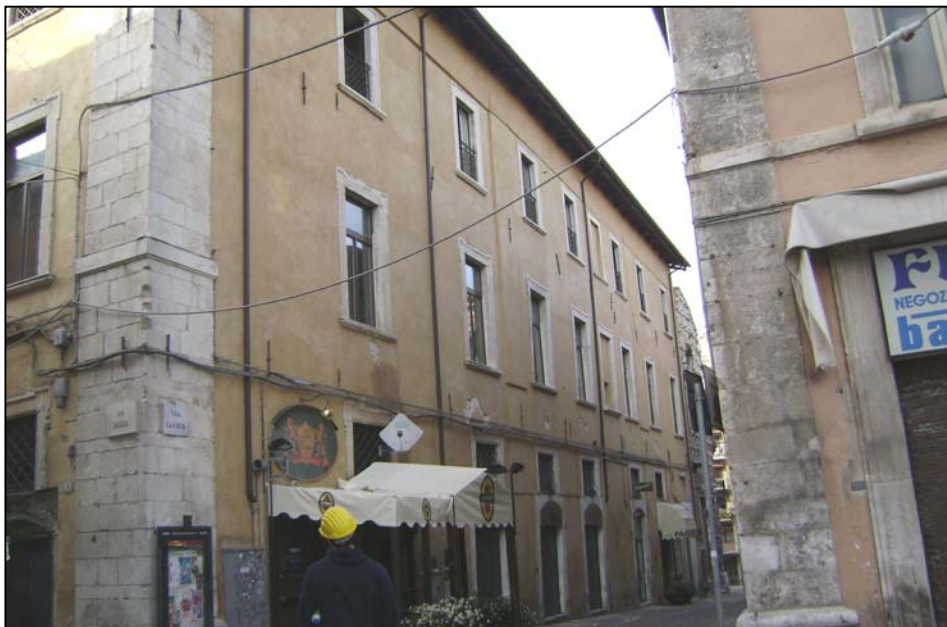
Si segnalano solo piccole lesioni diagonali sulle fasce di piano

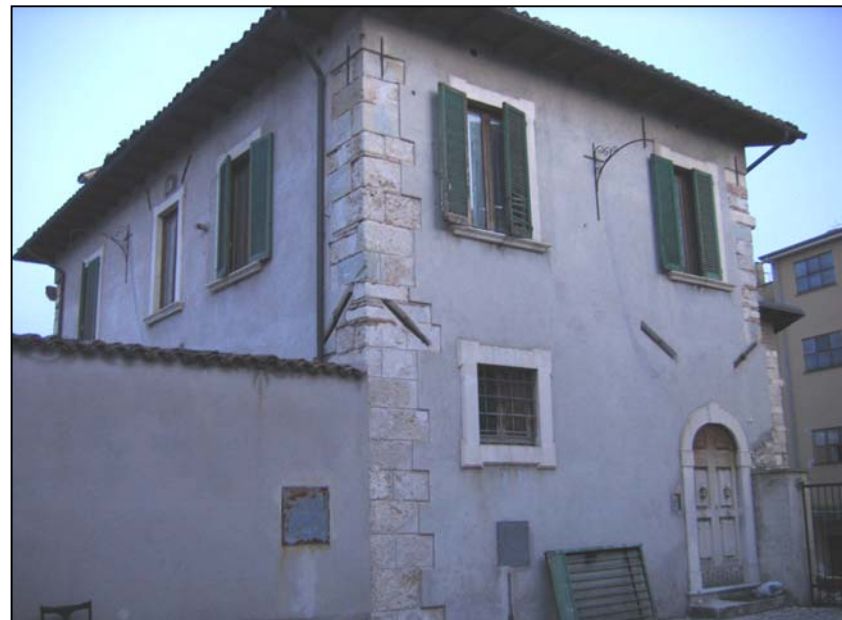
Non è visibile alcun danno significativo sulle pareti esterne

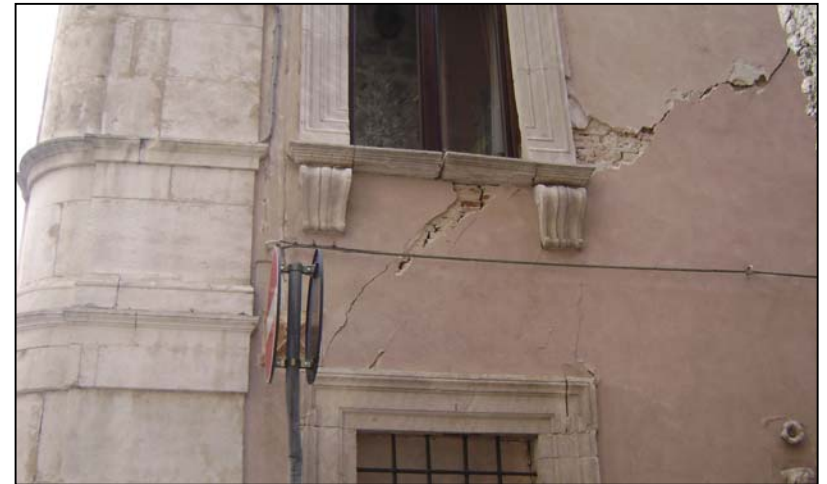
Le catene a tutti i livelli in corrispondenza dei muri ortogonali hanno impedito i collassi fuori piano

Le lesioni diagonali nei maschi murari e nelle fasce di piano dimostrano l'impegno della parete nel proprio piano

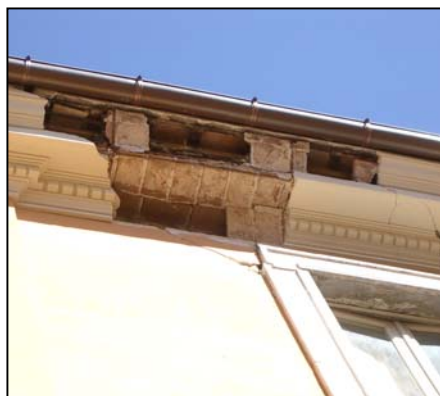
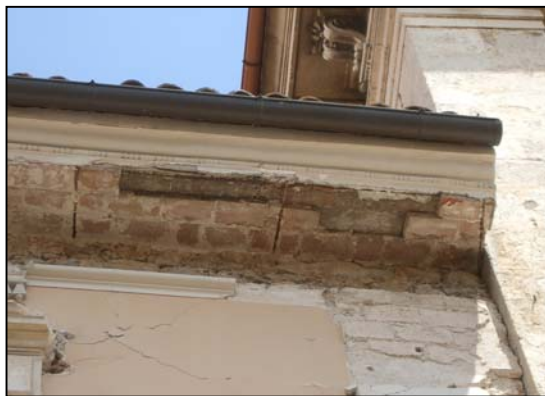
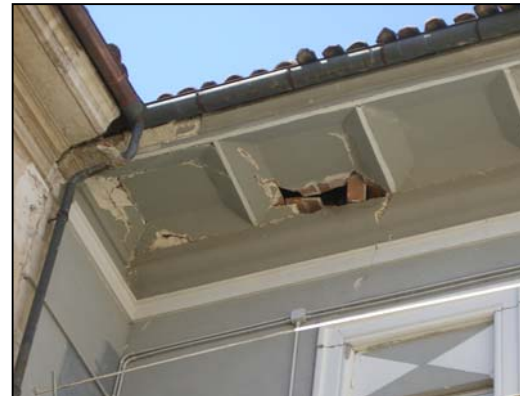
Le piattabande ad arco con grosse parti riportate sono risultate molto vulnerabili producendo pericolosi crolli locali

La tipologia costruttiva dei cornicioni, con mattoni pieni disposti in piano semplicemente "incollati", è del tutto inadatta in situazioni sismiche
