LA PROGETTAZIONE DELLE STRUTTURE IN LEGNO

Parte 5:

LE STRUTTURE IN LEGNO ANTICHE E GLI INTERVENTI DI RECUPERO

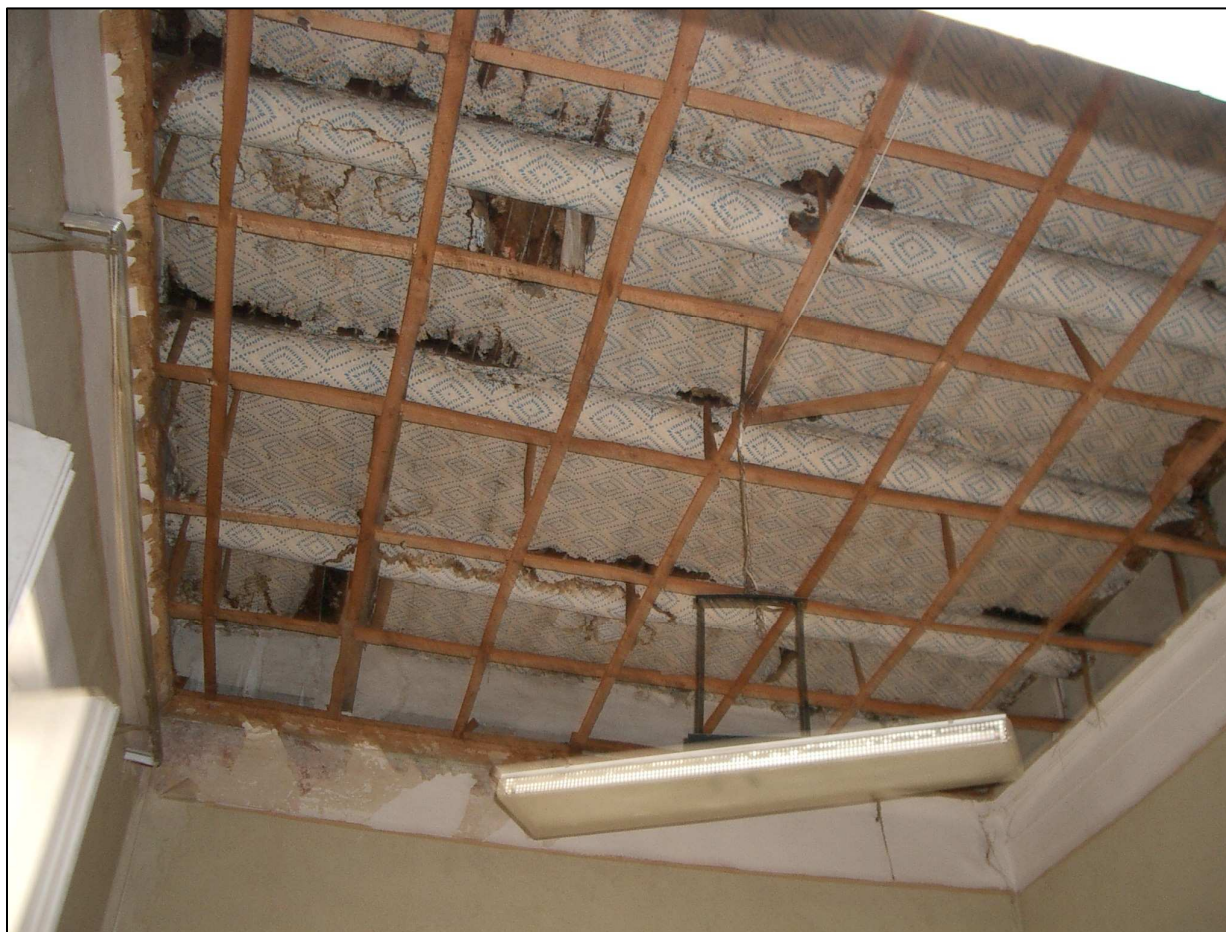
Un solaio in legno del settecento "incartato"

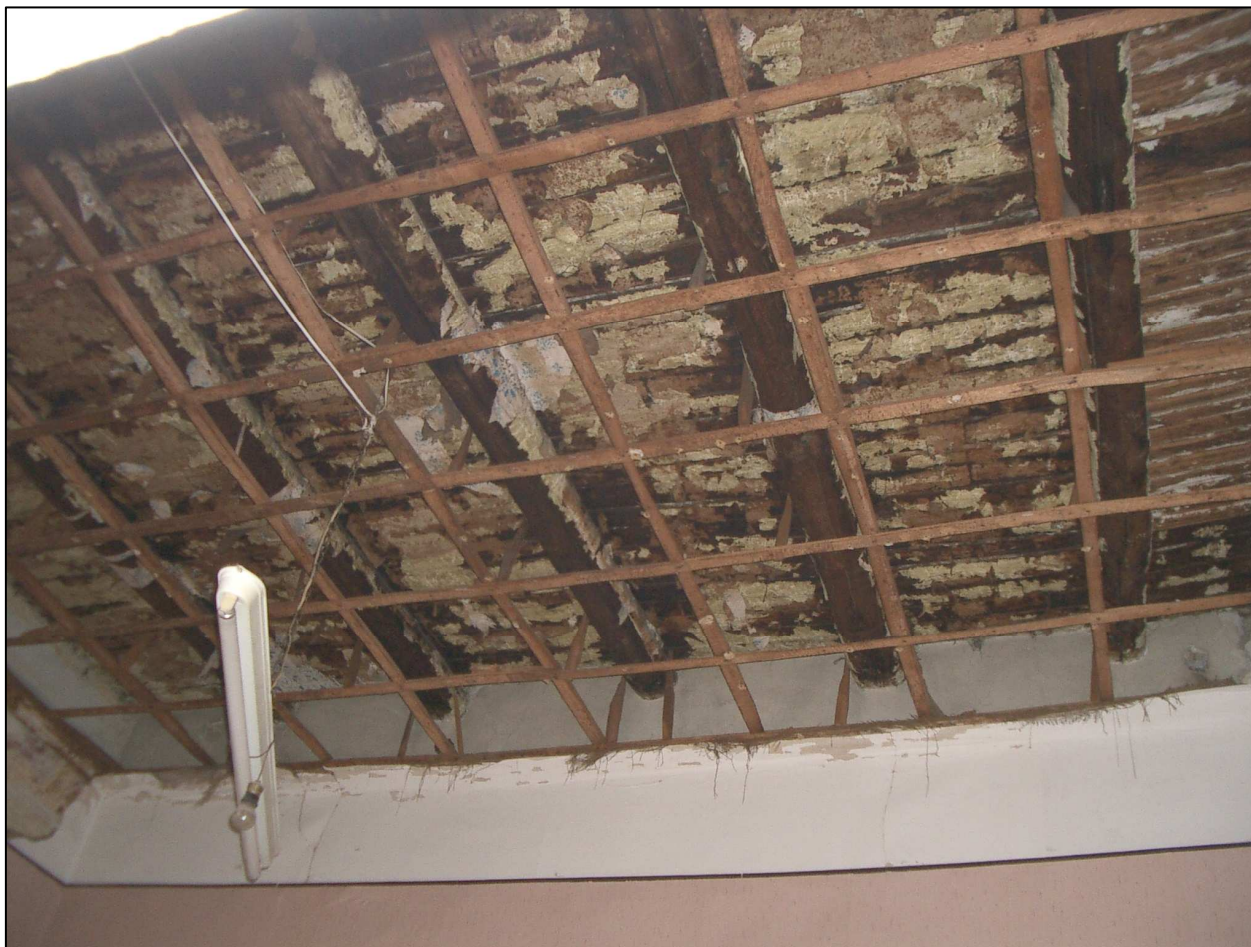
L'orditura minuta sottostante serve a sostenere le tele (in incannucciata)

Nonostante l'apparente degrado le travi in legno sono risultate in buono stato di conservazione

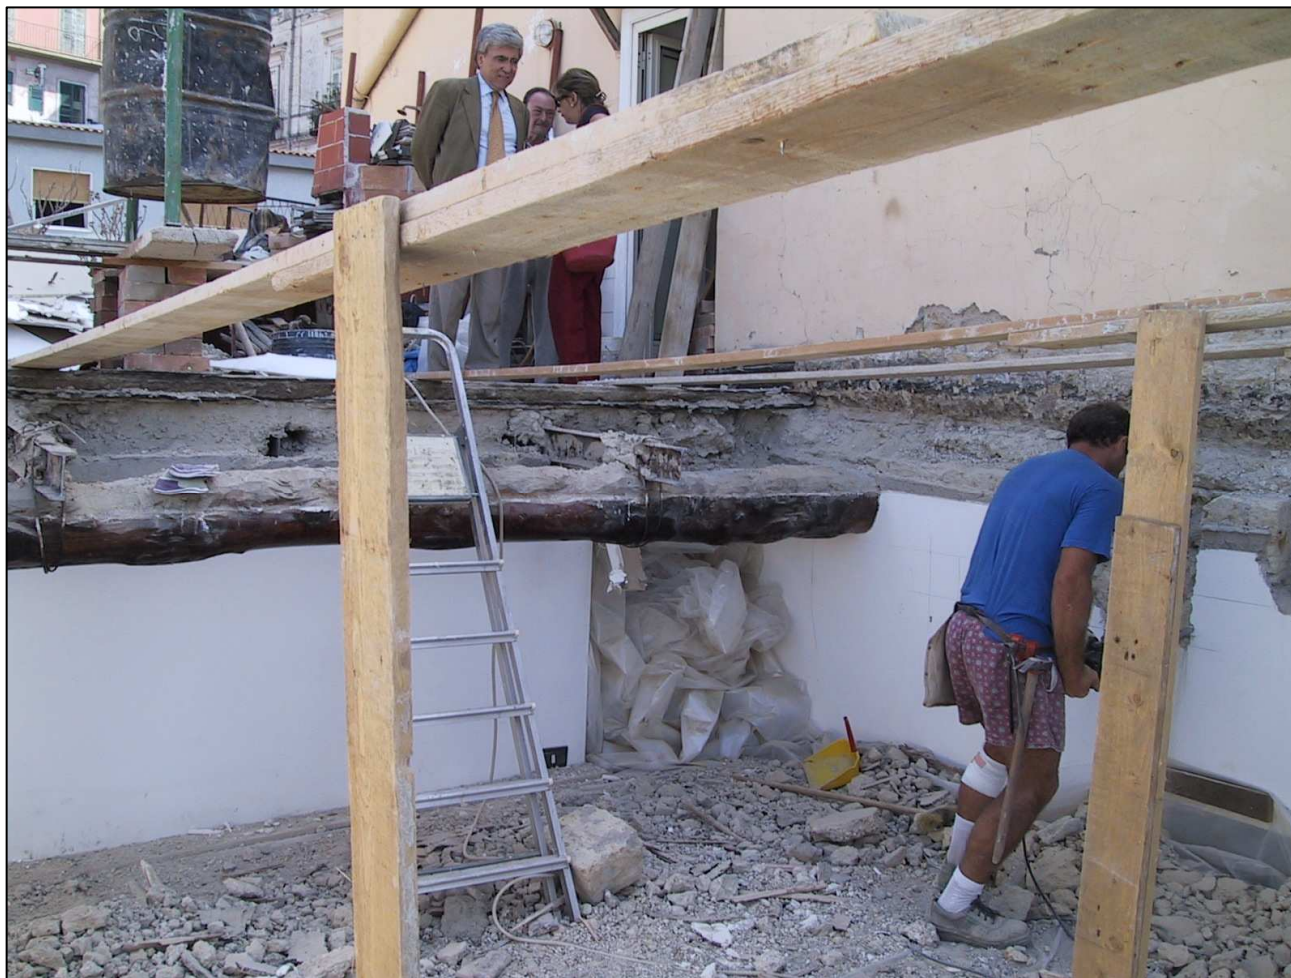
Lo smontaggio di un solaio di copertura in legno

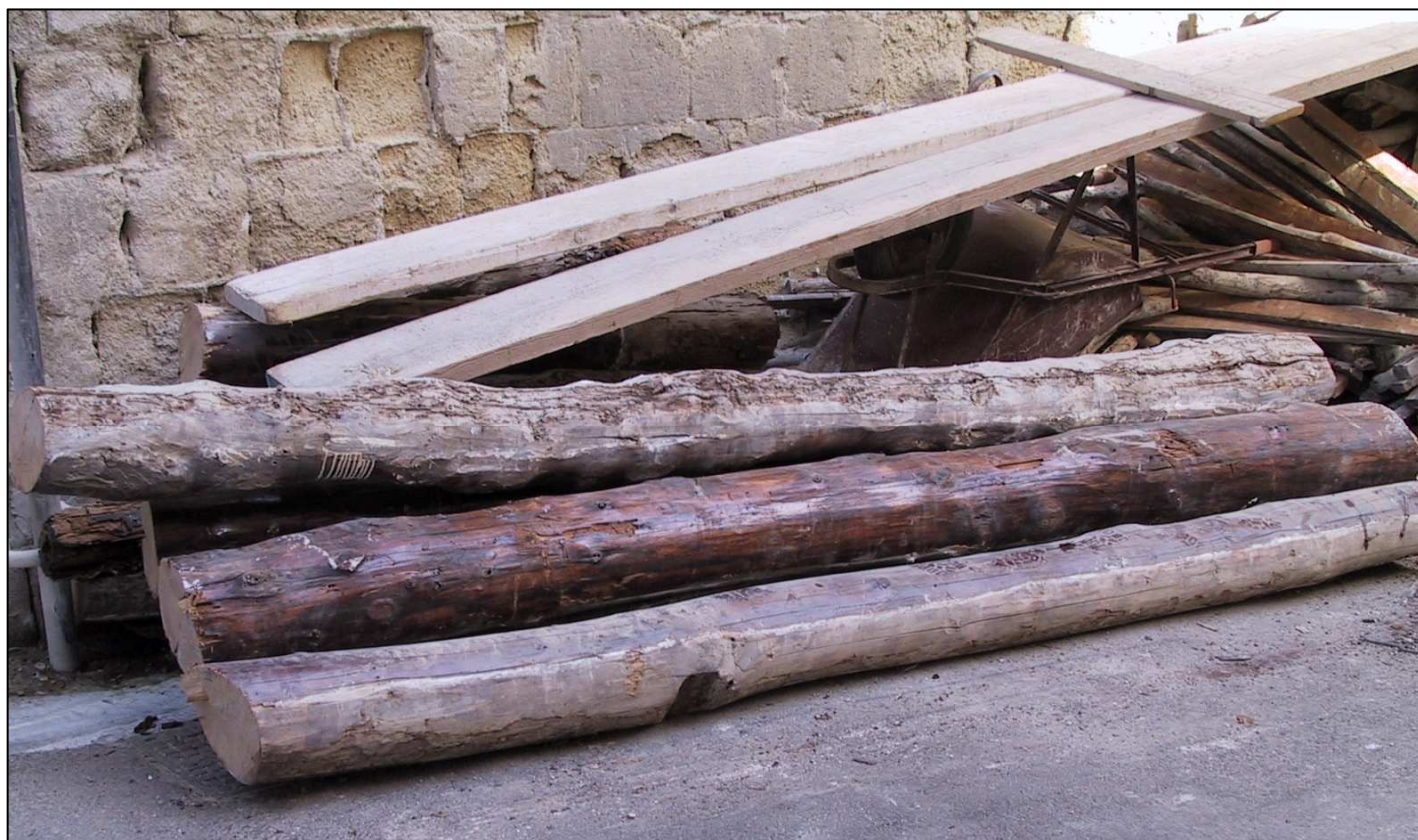
Le travi in legno sono in ottime condizioni.
Qualche degrado (marciume) solo alle testate
(che sono state tagliate)

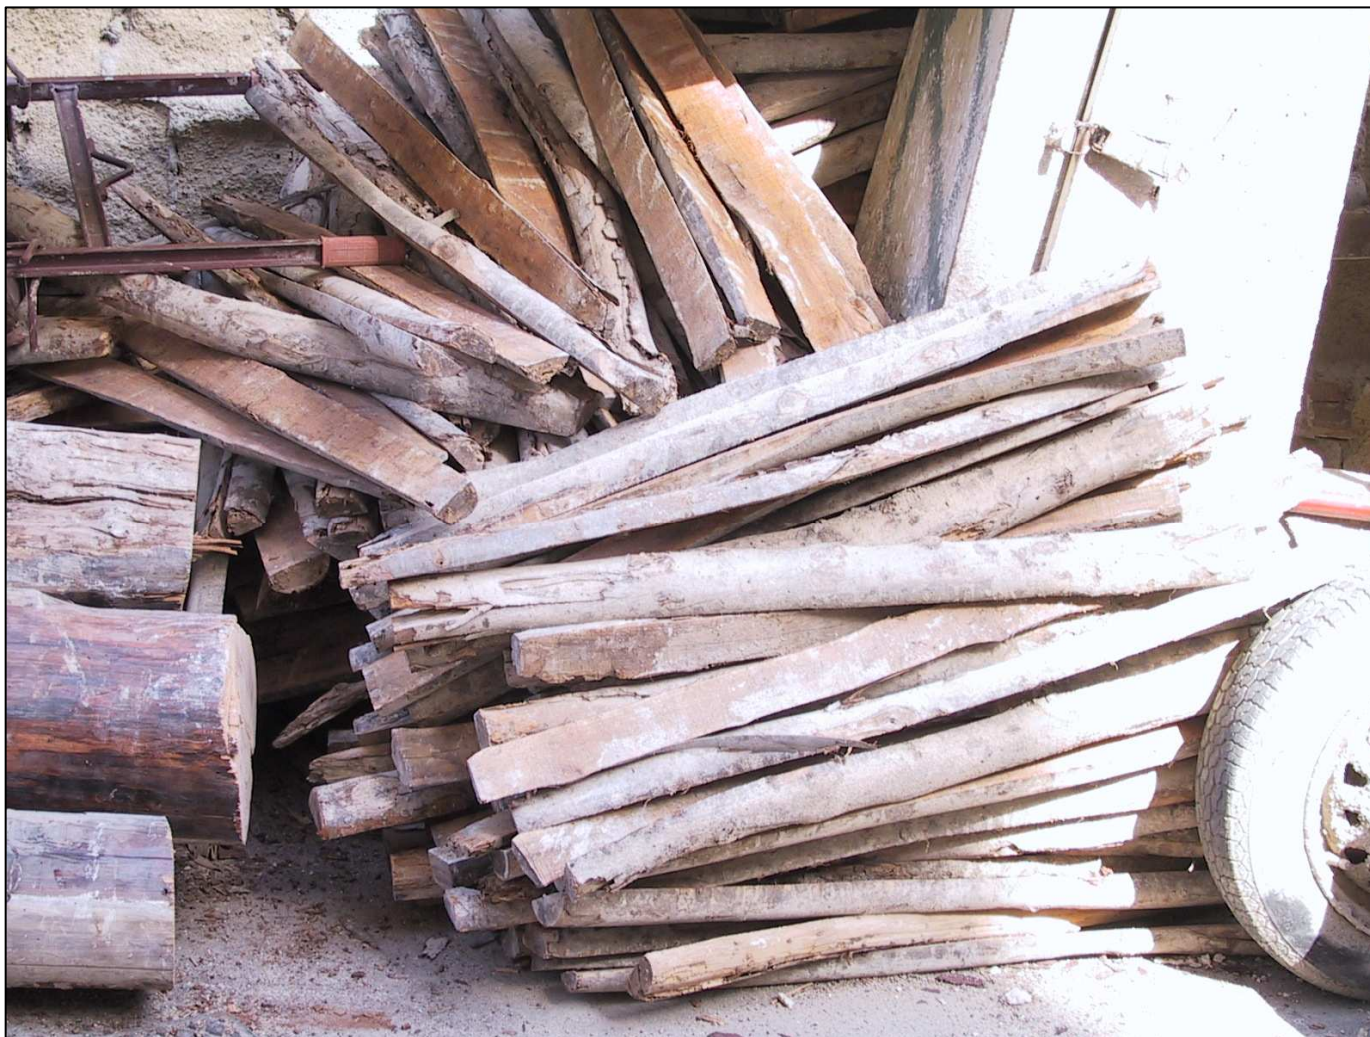
I panconcelli mostrano spesso le estremità rovinate

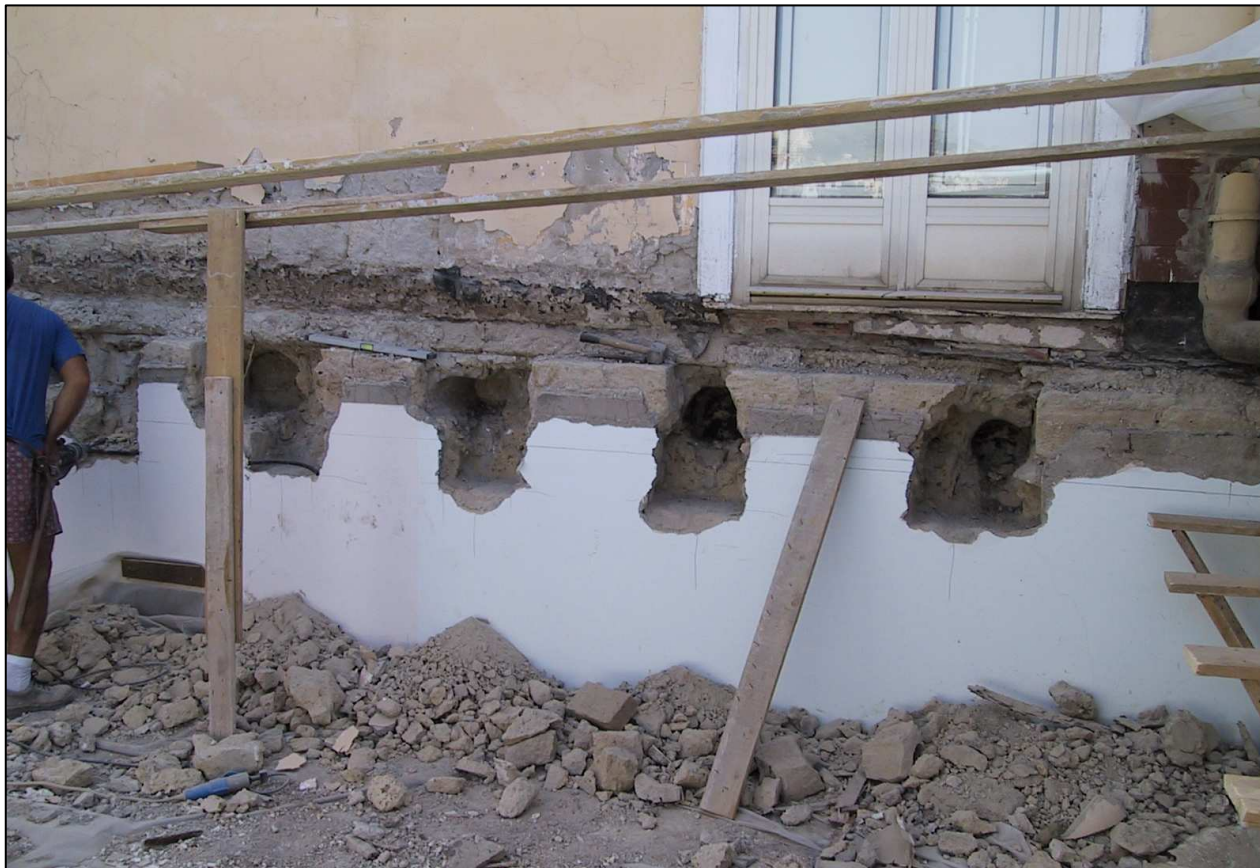
Si risagomano gli alloggiamenti delle travi per inserire i nuovi elementi in acciaio

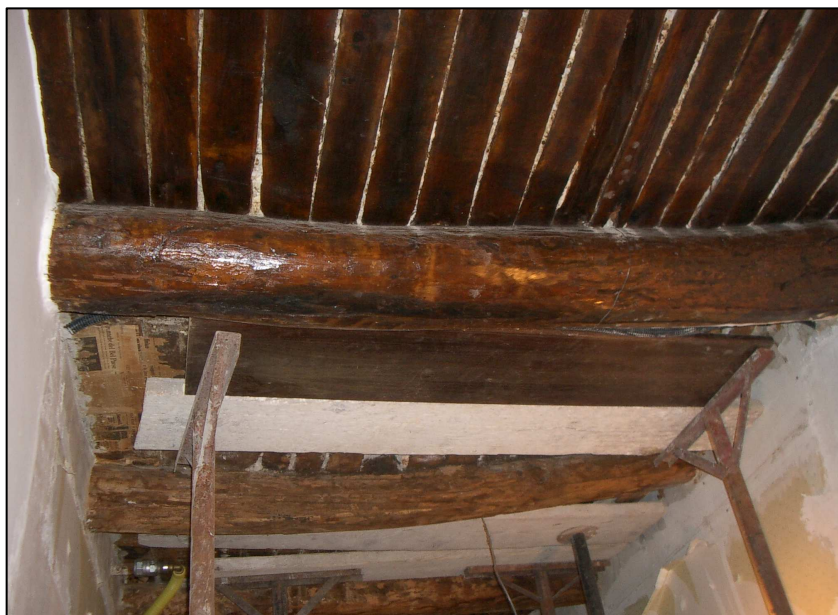
E' preferibile rispettare il passo originario delle travi del vecchio solaio

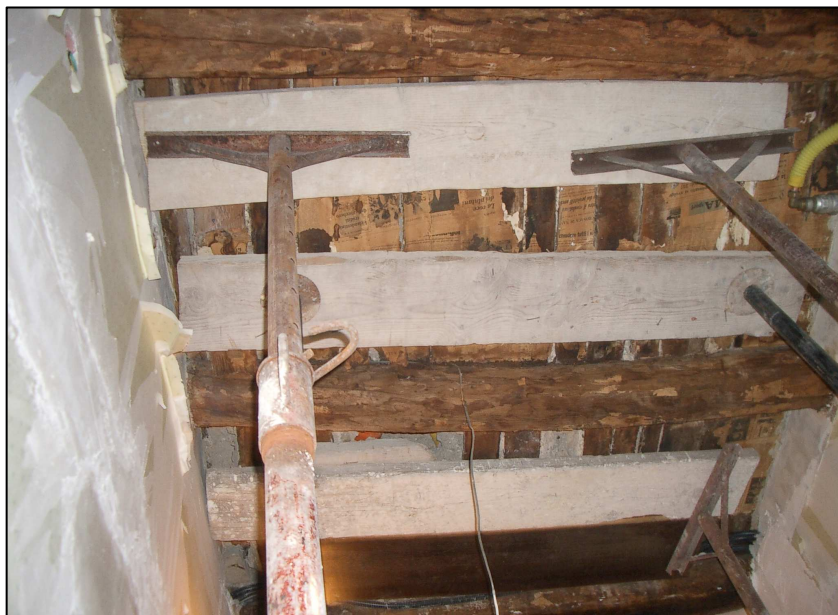
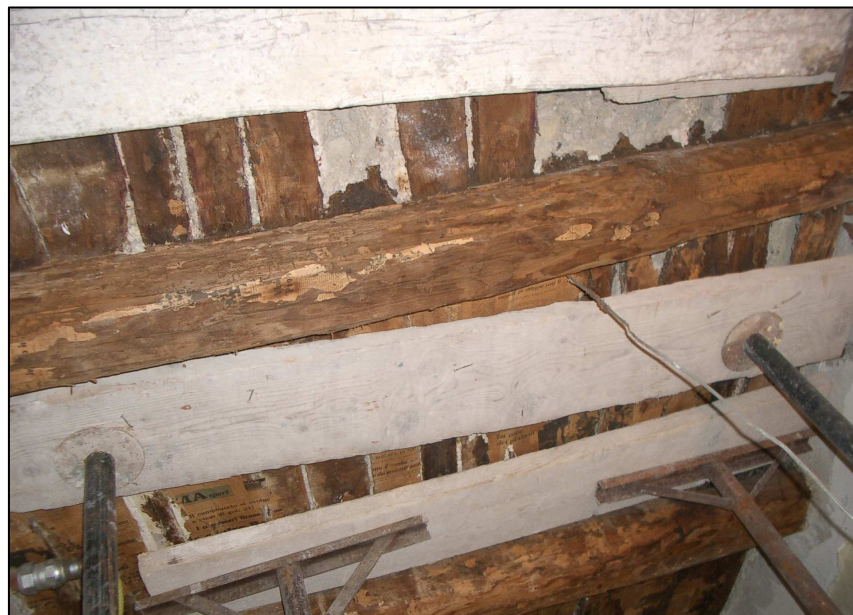
Le perdite d'acqua
nella zona dei servizi
hanno causato il
marciume dei
panconcelli, che sono
in parte "scomparsi"
nelle zone di appoggio

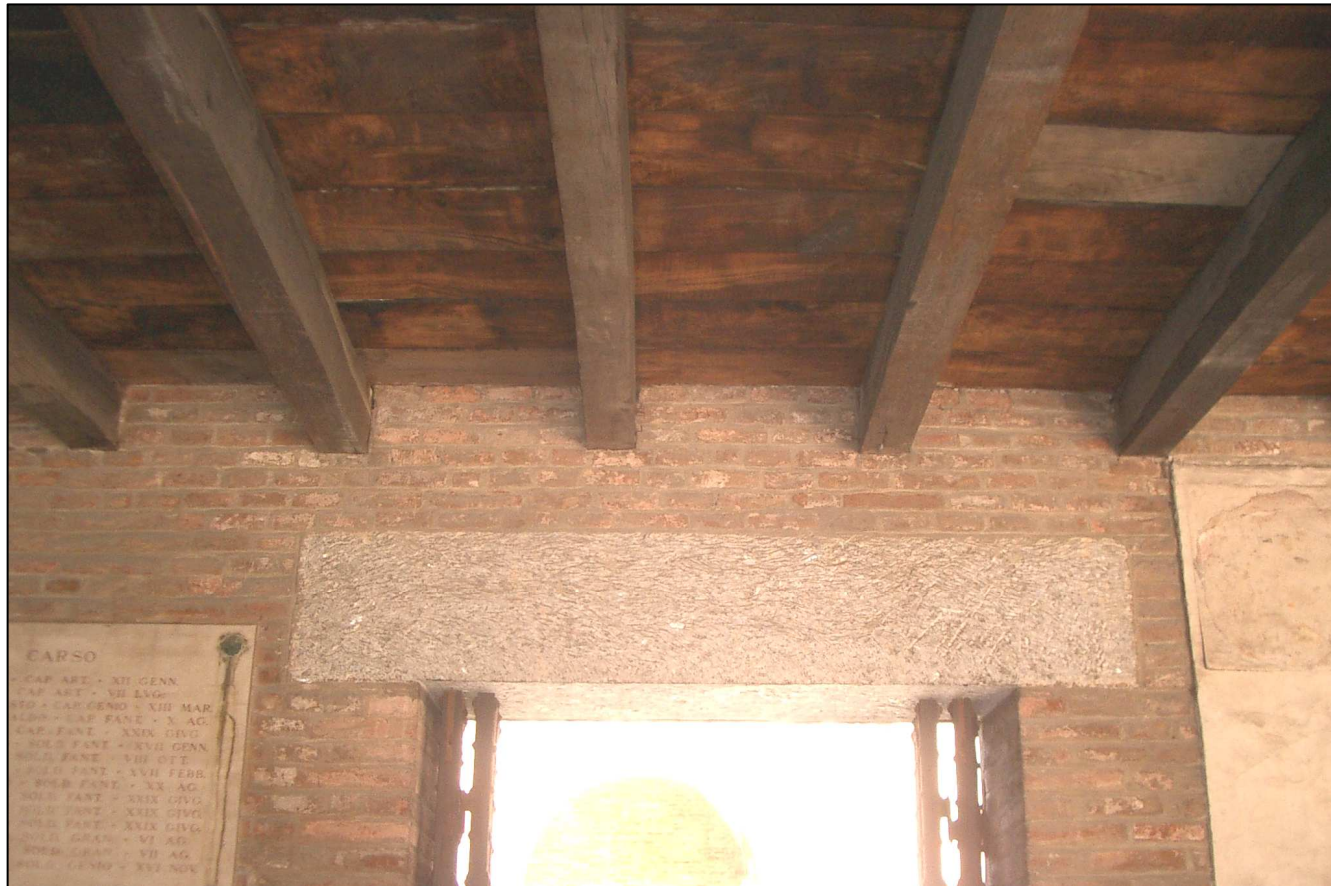
Un solaio in legno
dell'Italia centrale

Le travi sono
squadrate e
l'orditura secondaria
è realizzata con
tavole

L'appoggio su muratura di mattoni pieni non richiede particolari provvedimenti di ripartizione

La piattabanda in calcestruzzo è moderna

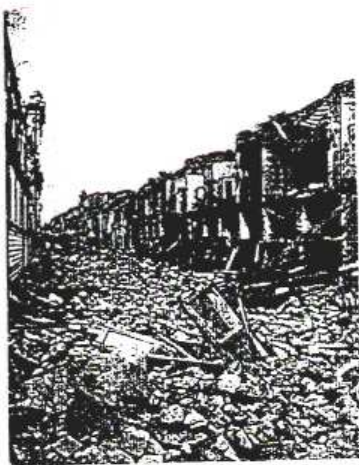
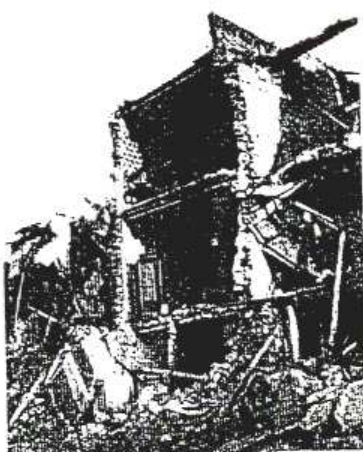
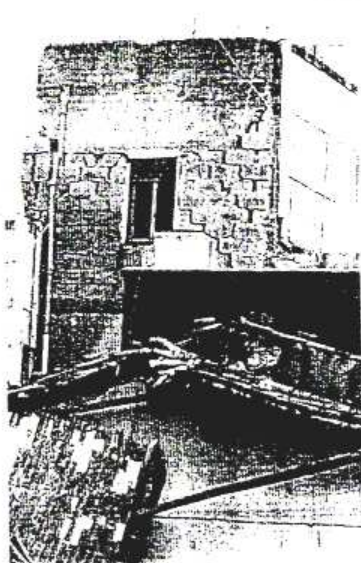
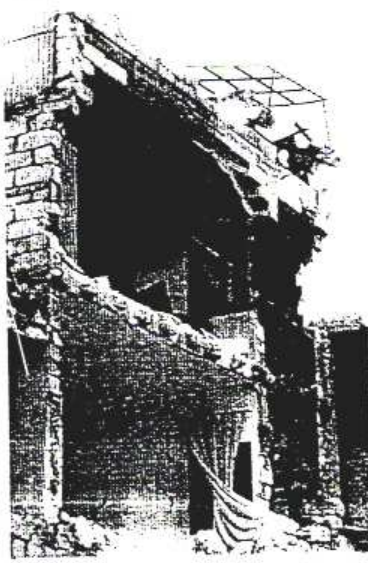
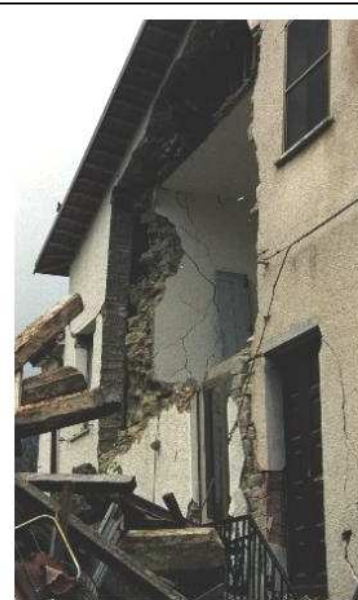
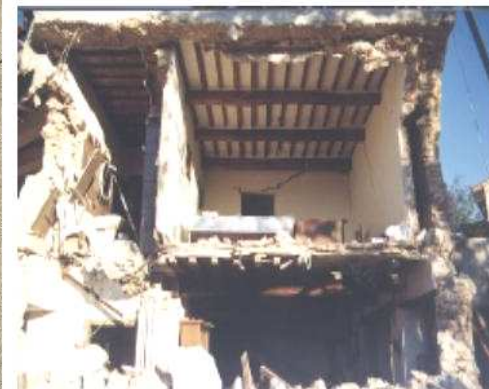
FIGURA 3

MESSINA 1908

CARLENTINI 1990

Gli effetti del
sisma su pareti
murarie non
collegate agli
impalcati

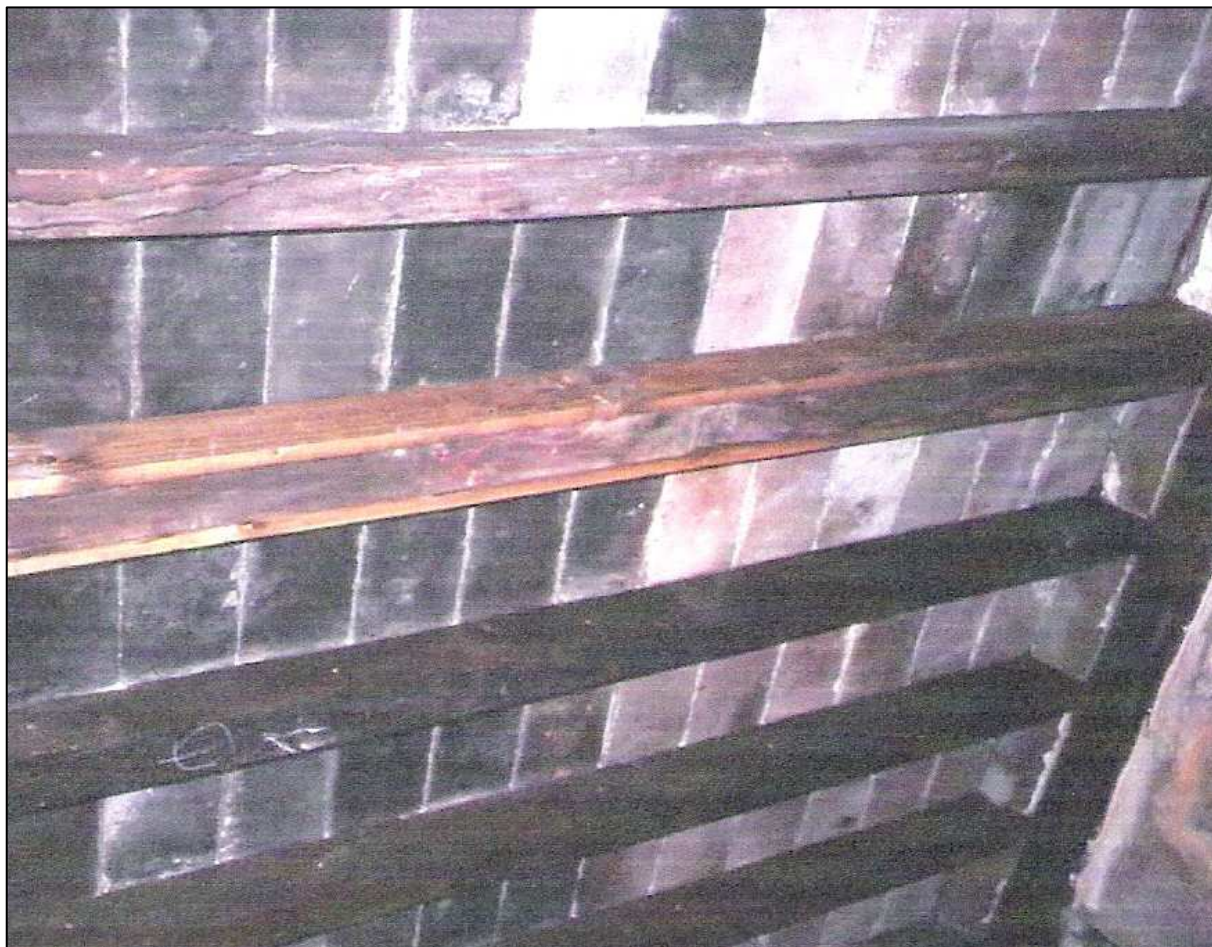
Rinforzo di trave lignea con guanciali in legno chiodati ed incollati

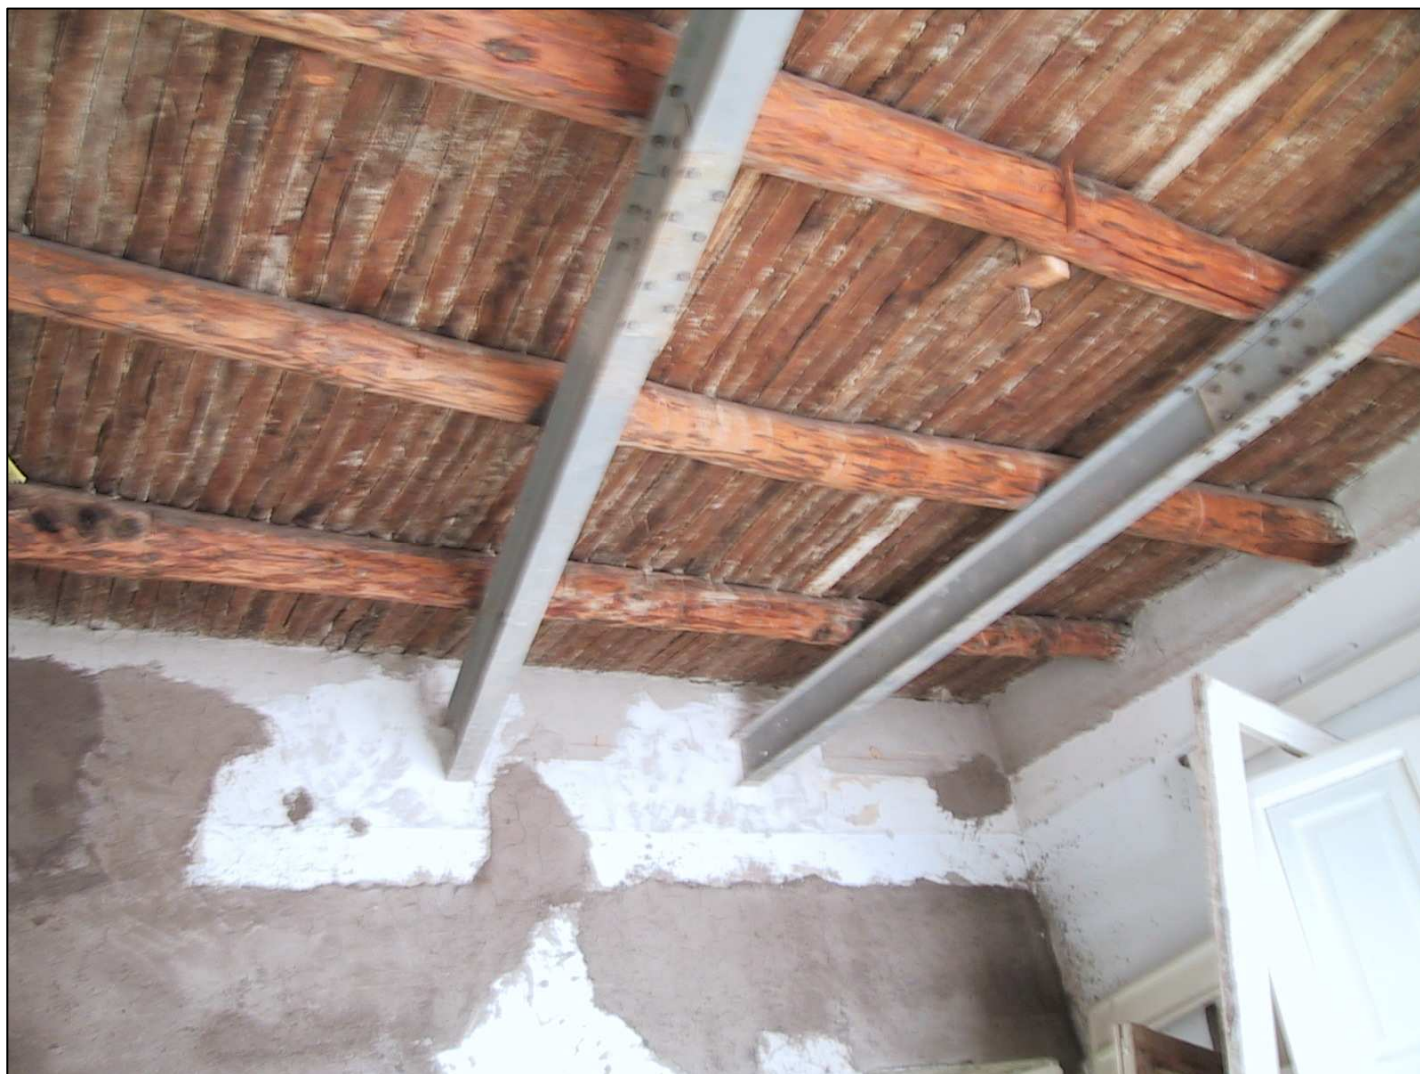
Consolidamento intradossale con travi in acciaio trasversali a singola orditura (inclinate in pianta)

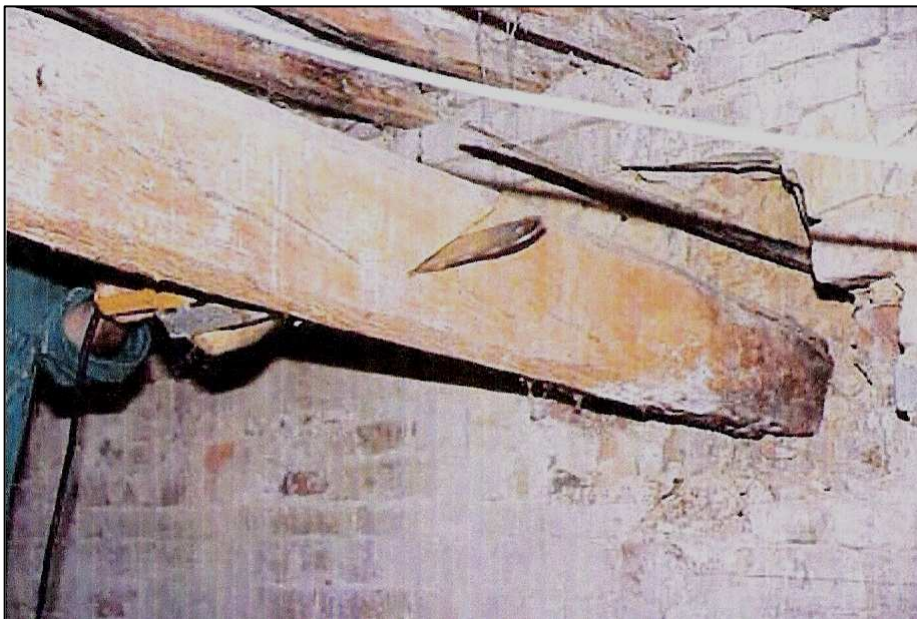
Trave di tetto con
testata ammalorata

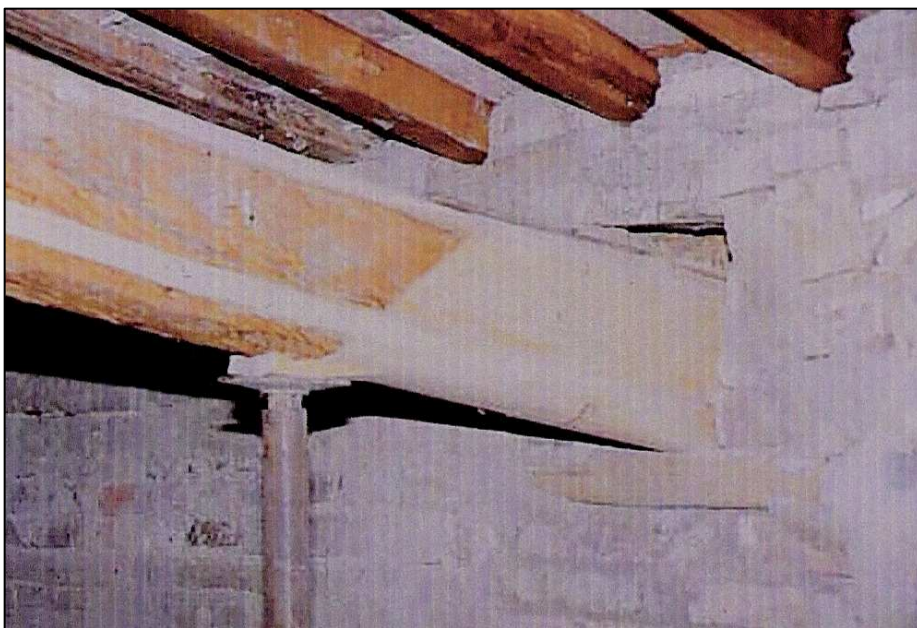
Risanamento con
sostituzione della parte
marcita con protesi lignea
incollata con barre di
acciaio

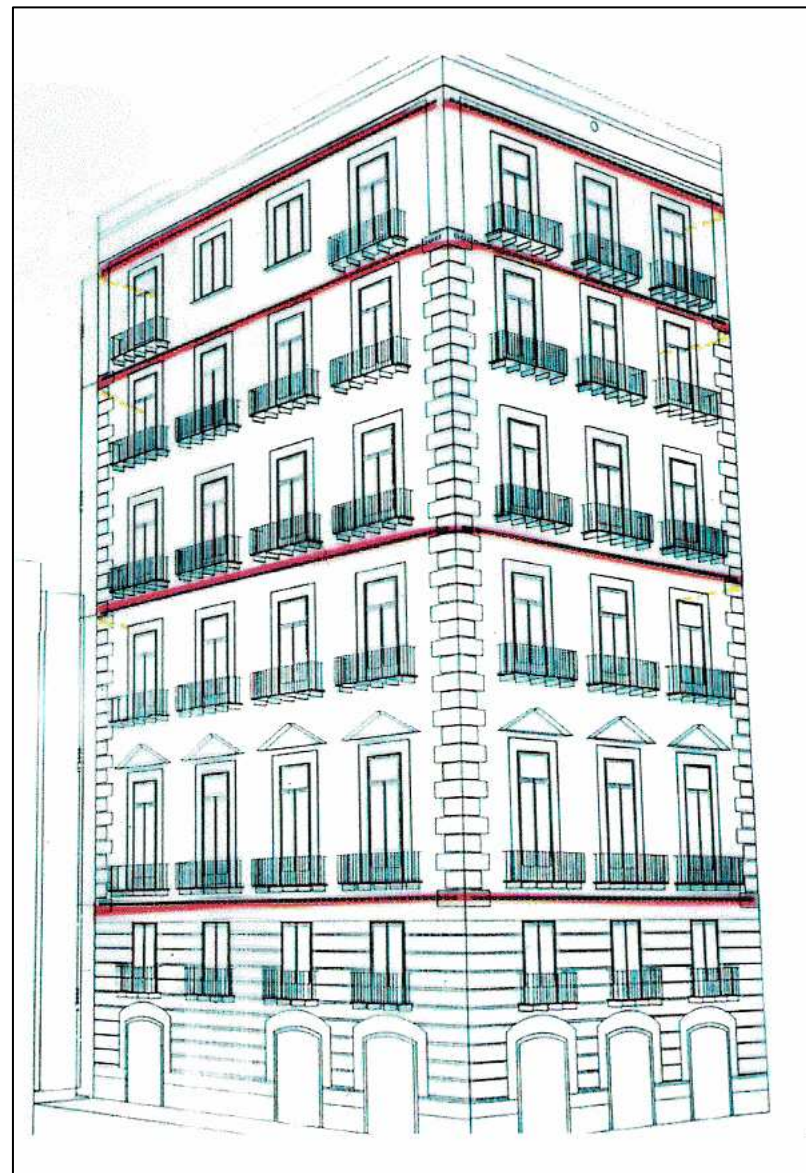
Catene scorrevoli

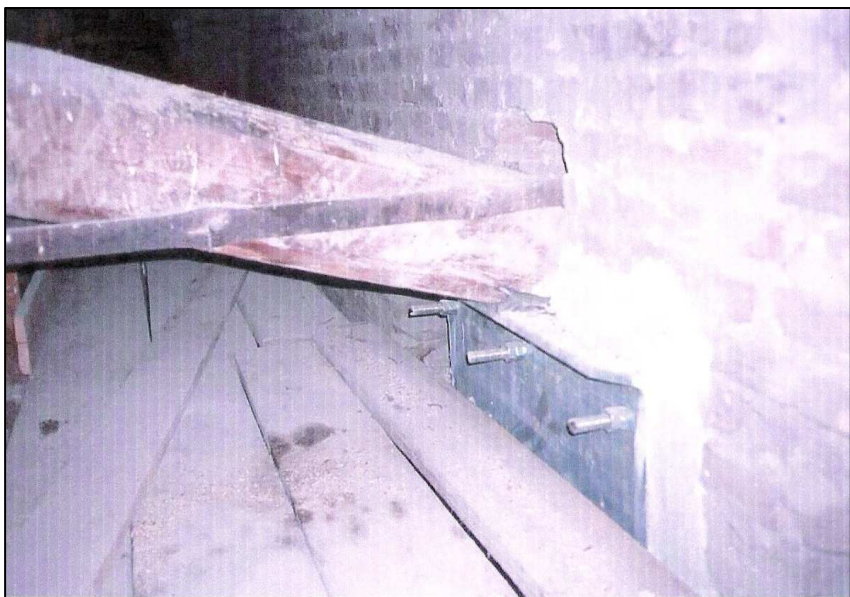
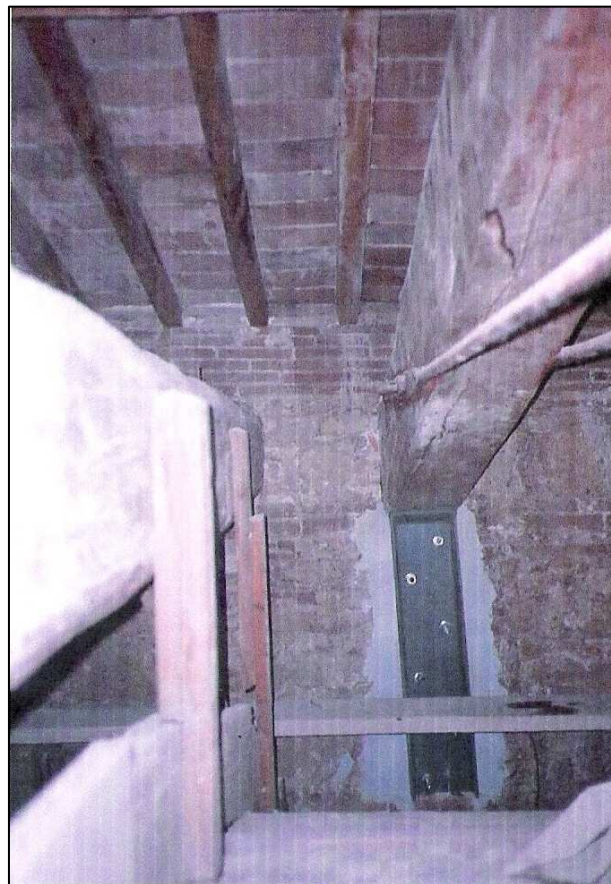
Rinforzo della muratura d'appoggio

Utilizzo di piatti di acciaio
chiodati alla muratura

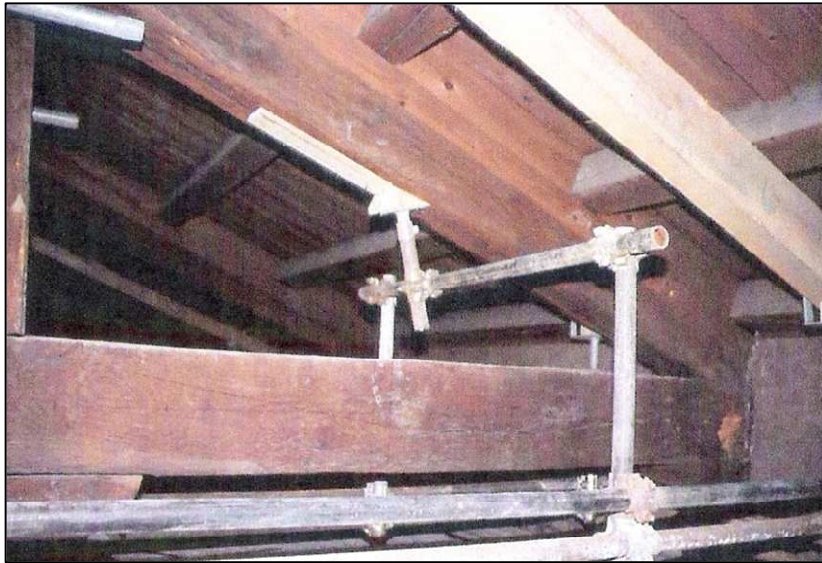
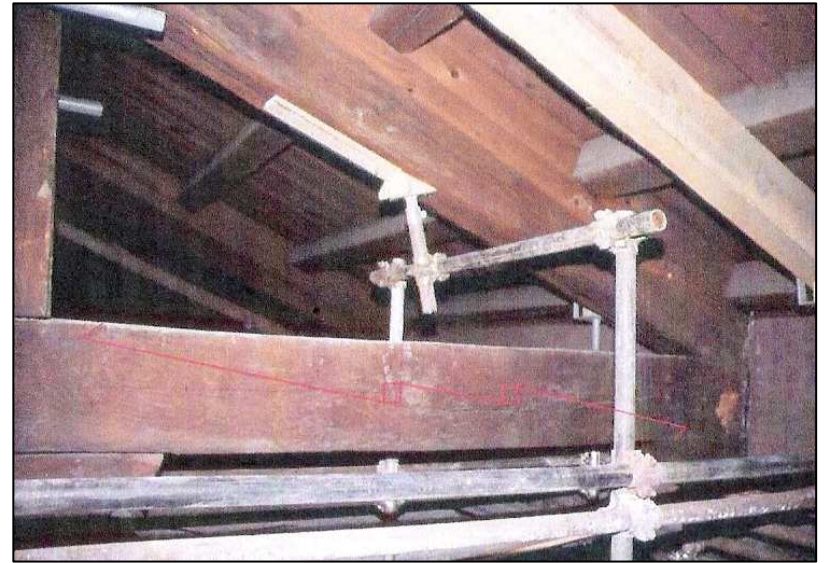
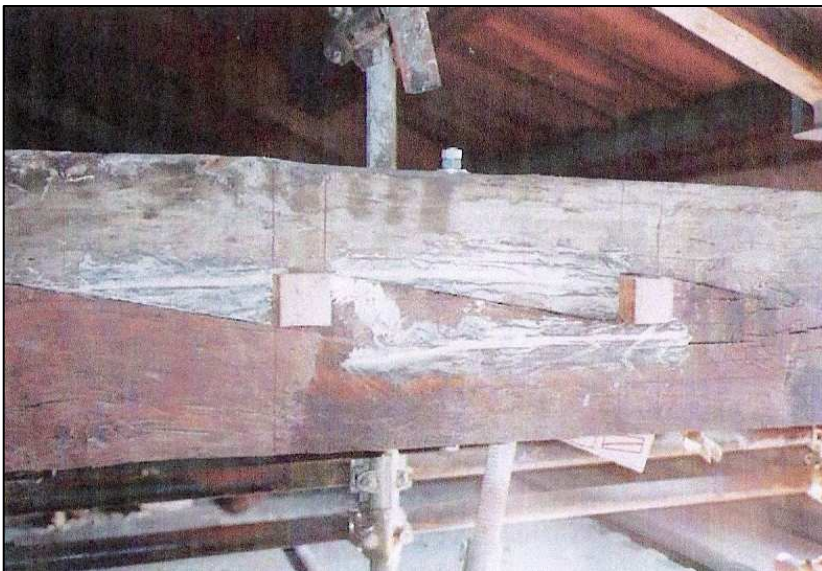
Risanamento di catena lignea

La parte terminale ammalorata della catena è stata sostituita con protesi dello stesso legno collegata con sistema tradizionale a doppio dardo di giove.

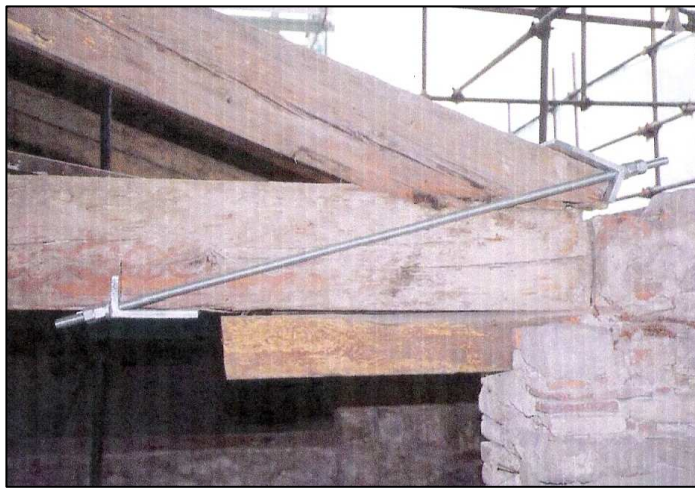
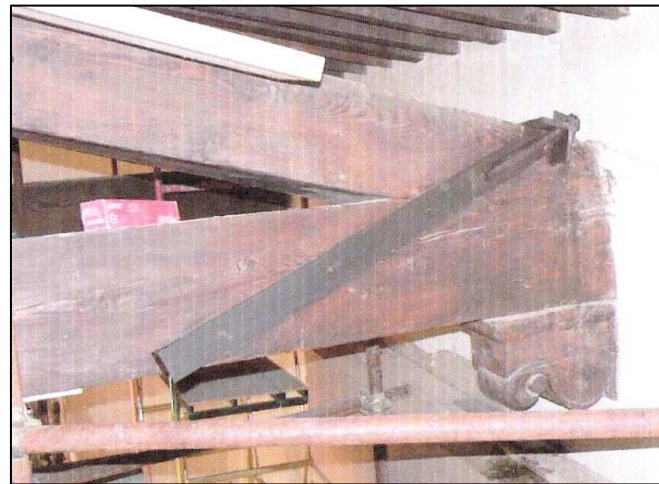
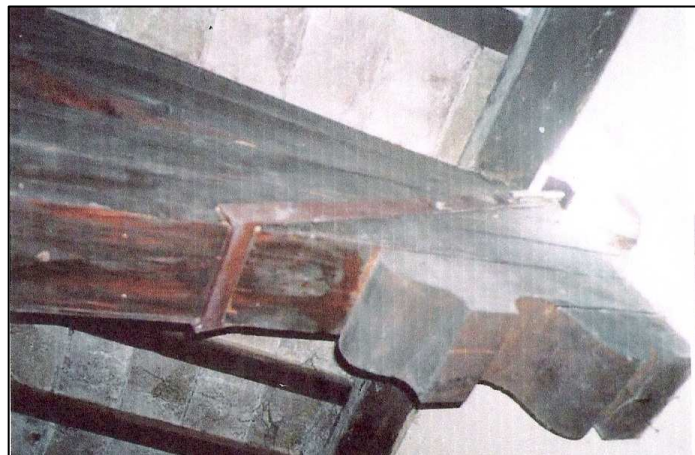
Rinforzo del nodo puntone-catena con tiranti di acciaio di connessione

L'ancoraggio agli elementi lignei è realizzato con angolari incassati

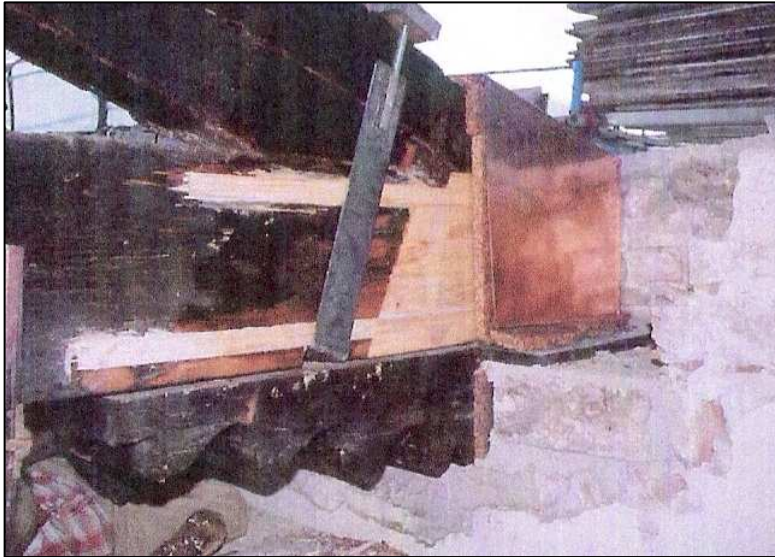
Protesi lignea per la testata
della catena incollata e
collegata con barre di acciaio

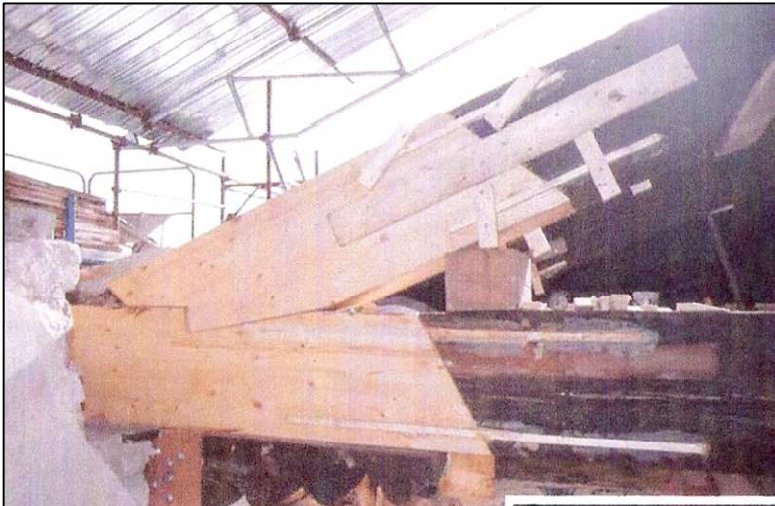
Protesi lignea dell'intero nodo
con replica della connessione di
carpenteria originale

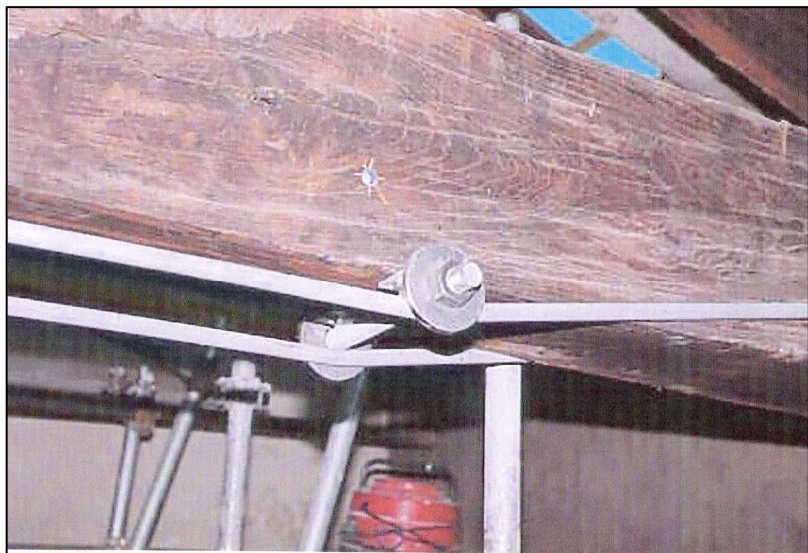
Inserimento di nuovi tiranti in acciaio

I tondi metallici, messi in leggera tensione, assolvono il compito della catena lignea

I dispositivi di deviazione consentono l'ancoraggio dei tondi in testata

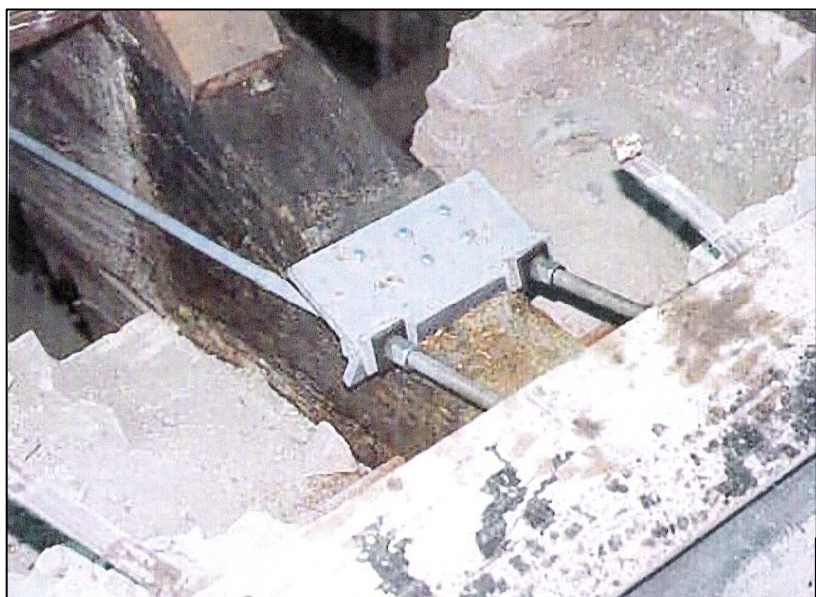
Il sistema di ancoraggio con angolare metallico "raccolle" lo sforzo trasmesso dal puntone
