LA PROGETTAZIONE DELLE STRUTTURE IN LEGNO

Parte 5: LE STRUTTURE IN LEGNO ANTICHE E GLI INTERVENTI DI RECUPERO

Prof. Ing. Bruno Calderoni - D.I.ST. – Università di Napoli Federico II

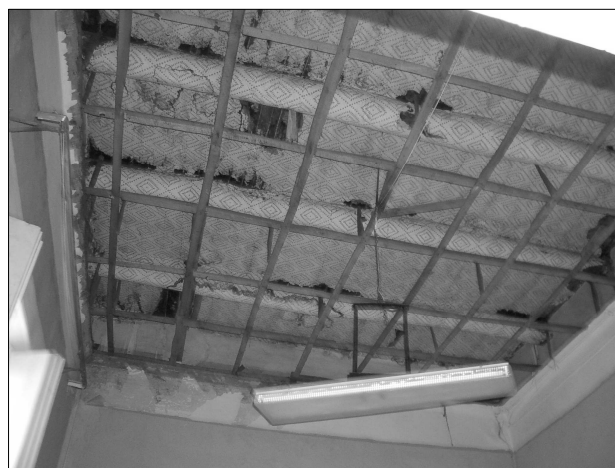
Un solaio in legno del settecento "incartato"

L'orditura minuta sottostante serve a sostenere le tele (in incannucciata)

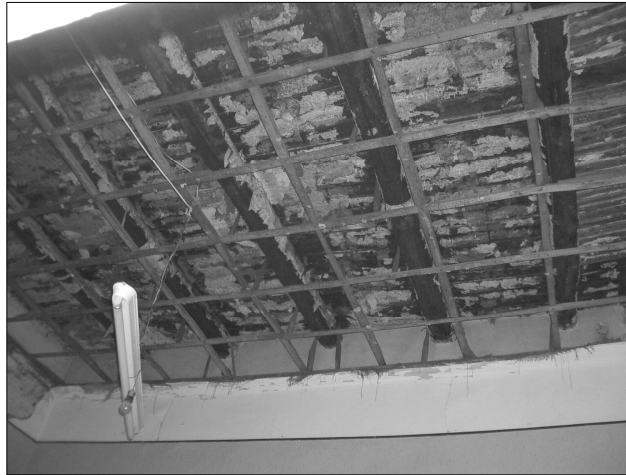
Nonostante l'apparente degrado le travi in legno sono risultate in buono stato di conservazione

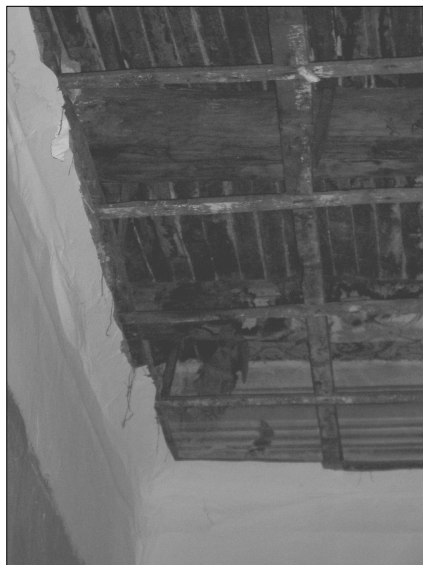
I dissesti più frequenti riguardano la struttura secondaria (panconcelli): ampie deformazioni, rotture in mezzzeria, perdita di appoggio

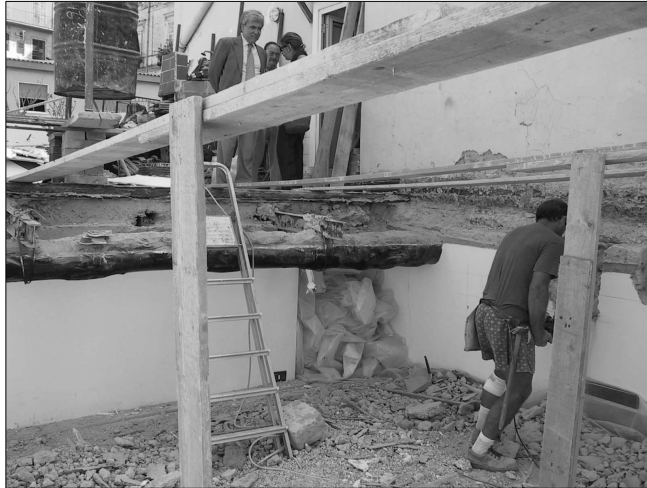
Lo smontaggio di un solaio di copertura in legno

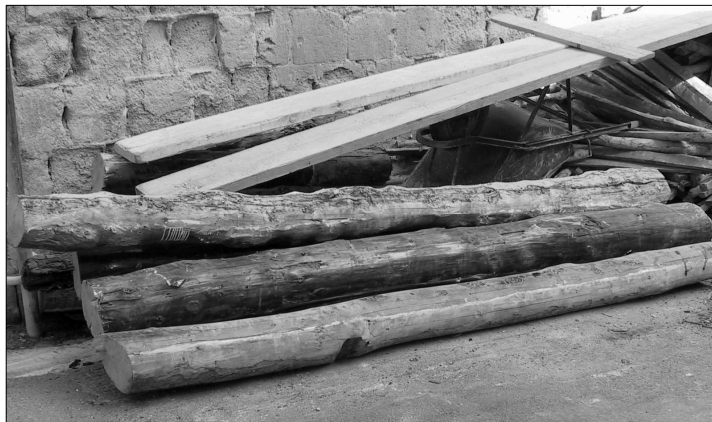
Le travi in legno sono in ottime condizioni.
Qualche degrado (marciume) solo alle testate
(che sono state tagliate)

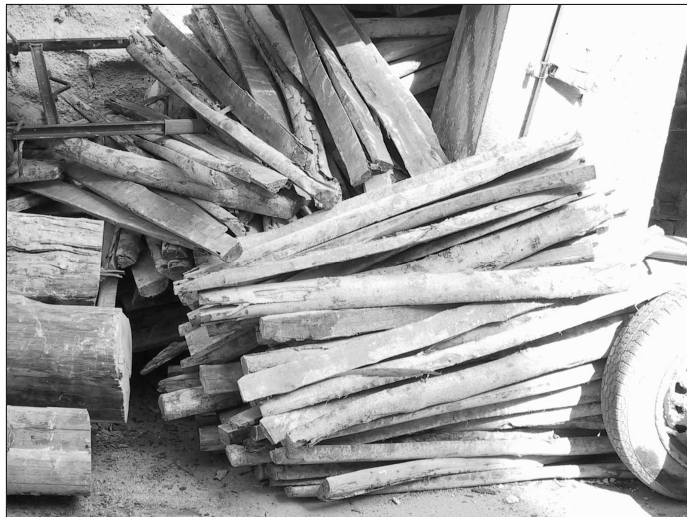
I panconcelli mostrano spesso le estremità rovinate

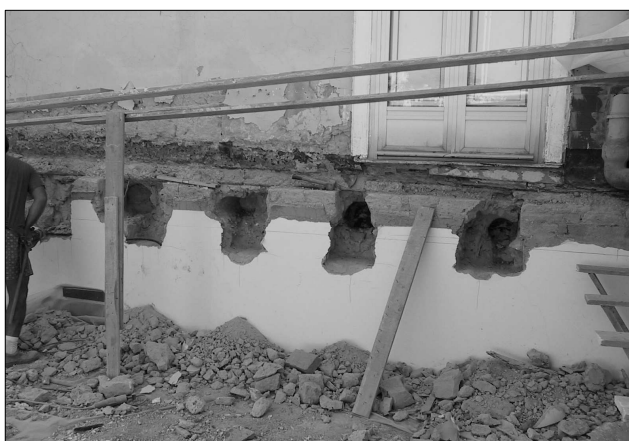
Si risagomano gli alloggiamenti delle travi per
inserire i nuovi elementi in acciaio

E' preferibile rispettare il passo originario delle travi
del vecchio solaio

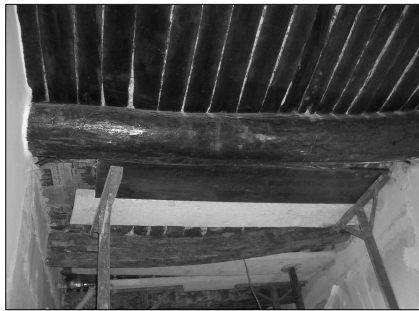
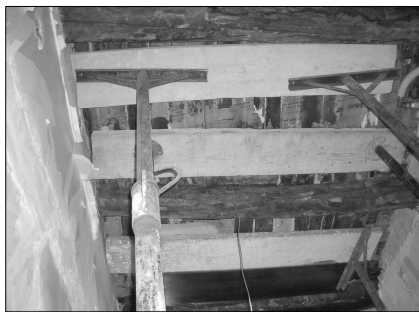
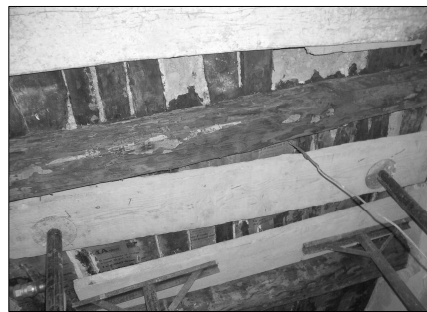
Le perdite d'acqua
nella zona dei servizi
hanno causato il
marciume dei
panconcelli, che sono
in parte "scomparsi"
nelle zone di appoggio

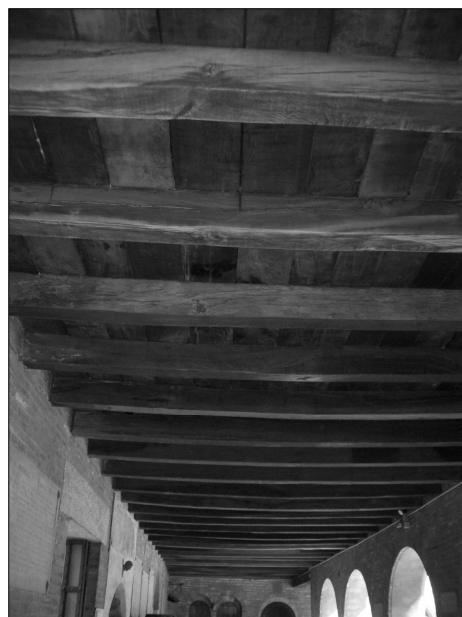
Un solaio in legno
dell'Italia centrale

Le travi sono
squadrate e
l'orditura secondaria
è realizzata con
tavole

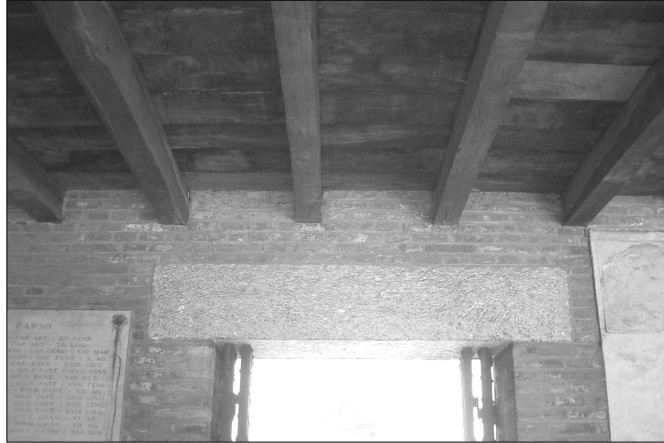
L'appoggio su muratura di mattoni pieni non richiede particolari provvedimenti di ripartizione

La piattabanda in calcestruzzo è moderna

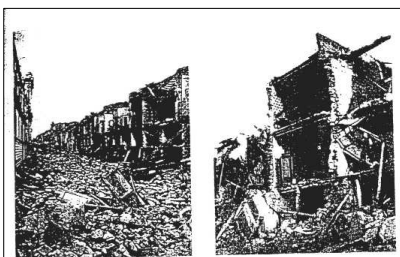
FIGURA 3

MESSINA 1908

CARLENTINI 1990

Gli effetti del
sisma su pareti
murarie non
collegate agli
impalcati

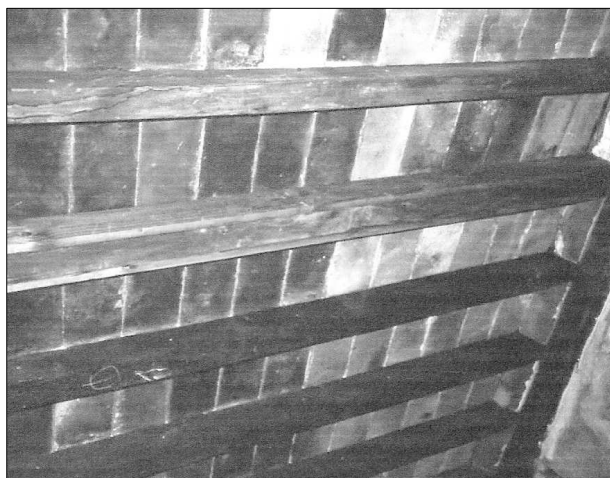
Rinforzo di trave lignea con guanciali in legno chiodati ed incollati

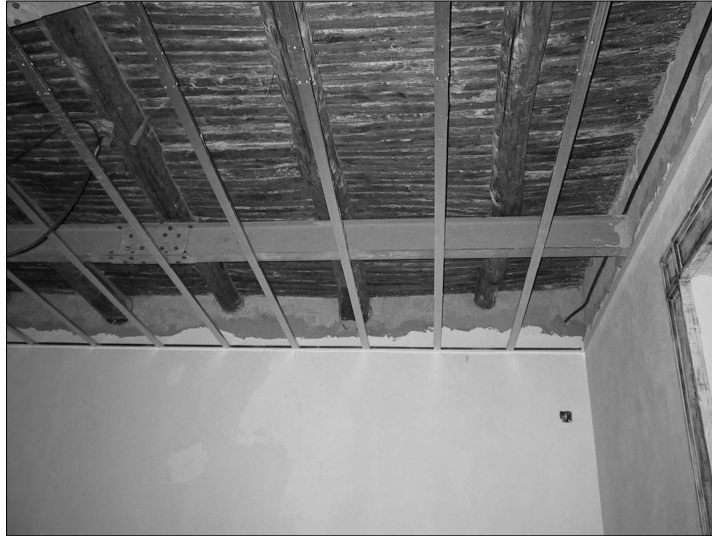
Consolidamento intradossale con travi in acciaio
trasversali a singola orditura

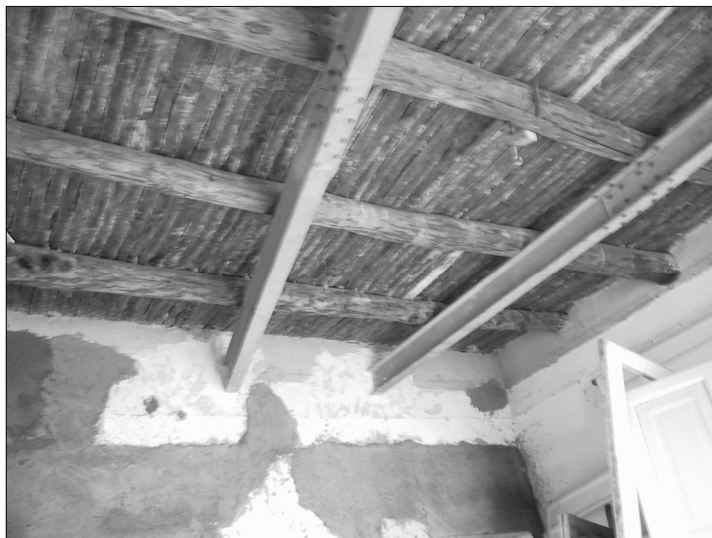
Consolidamento intradossale con travi in acciaio
trasversali a singola orditura (inclinate in pianta)

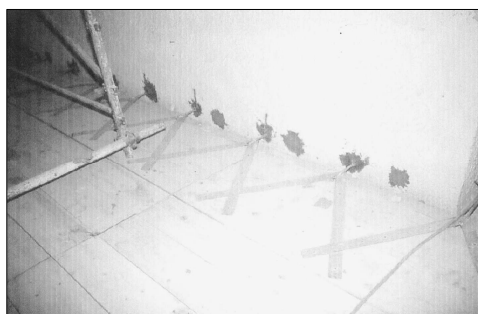
Collegamento dell'impalcato alla muratura con altri sistemi a secco

I piatti d'acciaio chiodati al tavolato sono collegati alla muratura con perforazioni armate o ancoraggi meccanici

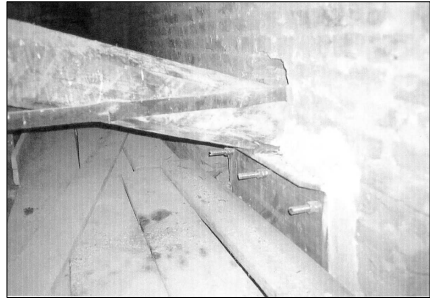
Rinforzo della muratura d'appoggio

Utilizzo di piatti di acciaio
chiodati alla muratura

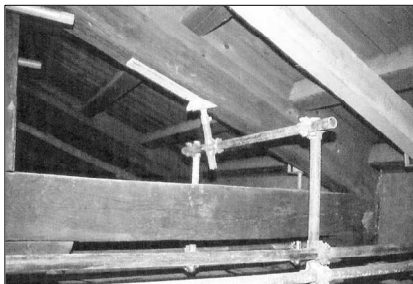
Risanamento di catena lignea

La parte terminale ammalorata
della catena è stata sostituita
con protesi dello stesso legno
collegata con sistema
tradizionale a doppio dardo di
giove.

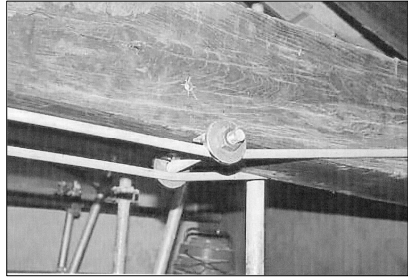
Inserimento di nuovi tiranti in acciaio

I tondi metallici, messi in leggera tensione, assolvono il compito della catena lignea

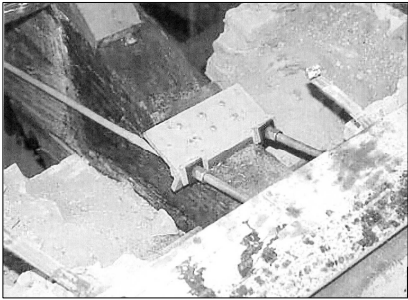
I dispositivi di deviazione consentono l'ancoraggio dei tondi in testata

Il sistema di ancoraggio con angolare metallico "raccolge" lo sforzo trasmesso dal puntone
