Dinamica delle strutture e Progetto di costruzioni in zona sismica

02 – Effetto dei terremoti

Aurelio Ghersi

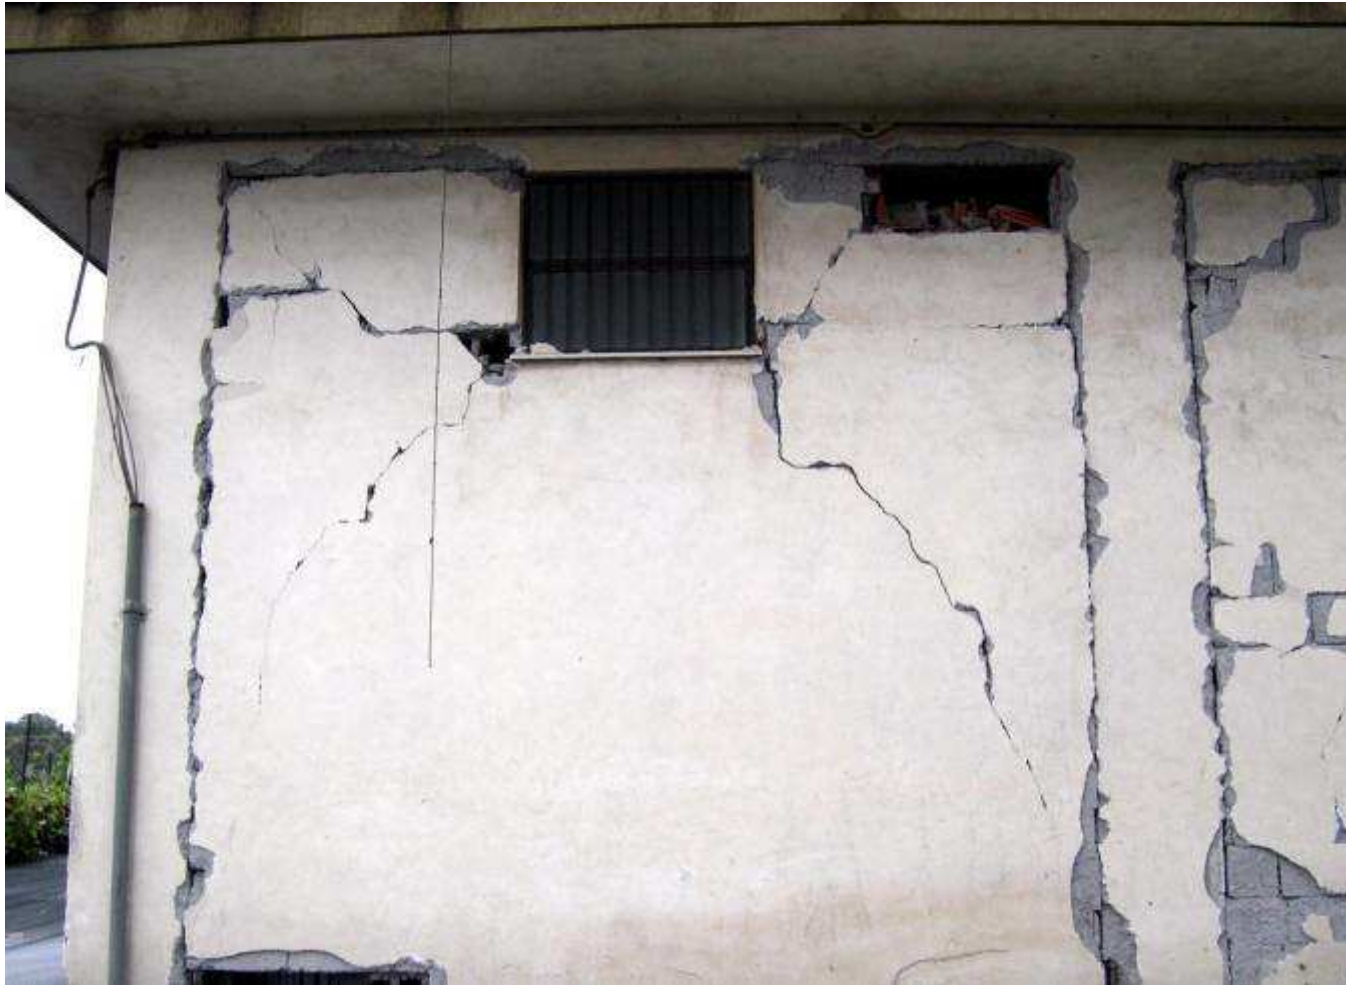
2002 – Santa Venerina

Danni alle pareti di tamponamento per azioni nel loro piano

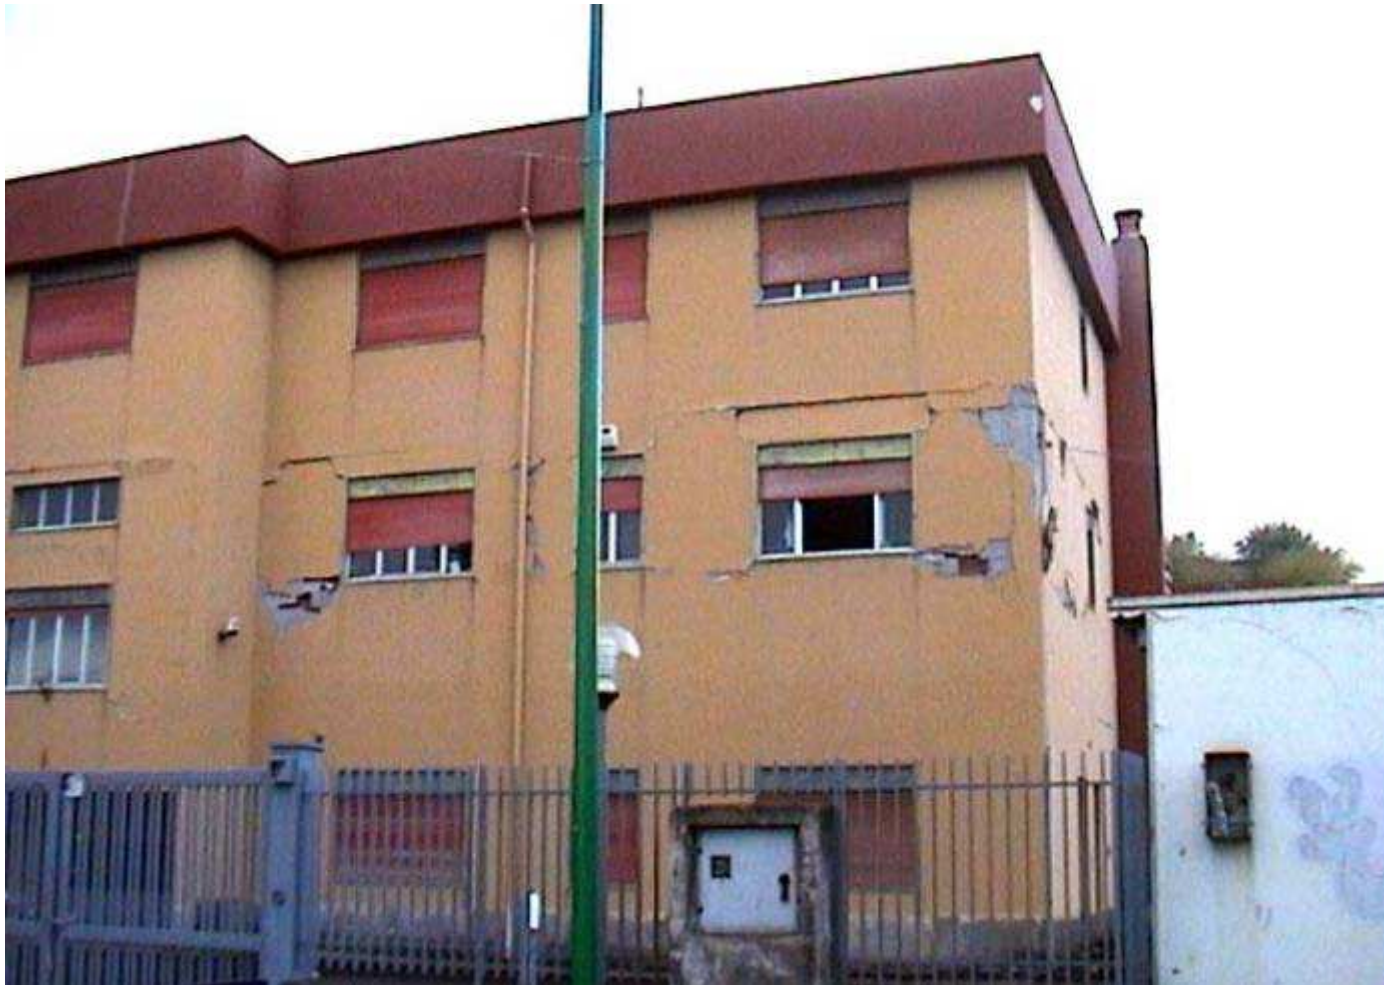
2002 – Santa Venerina

Danni alle pareti di tamponamento per azioni nel loro piano

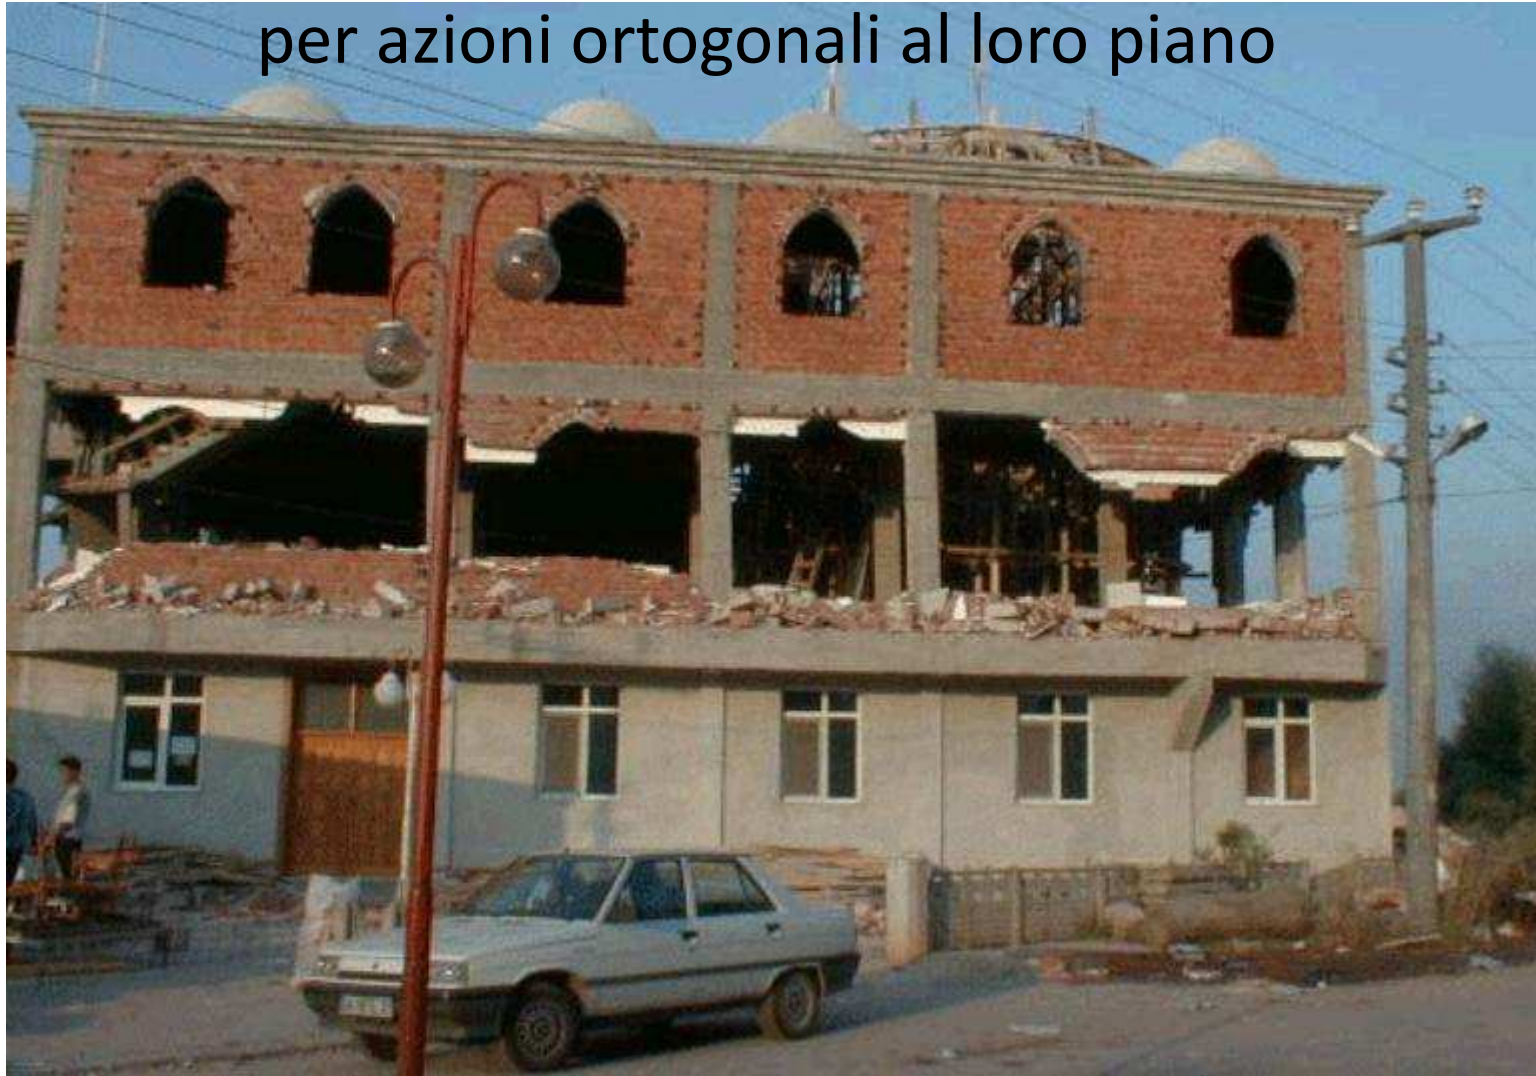
1999 – Turchia

Espulsione delle pareti di tamponamento per azioni ortogonali al loro piano

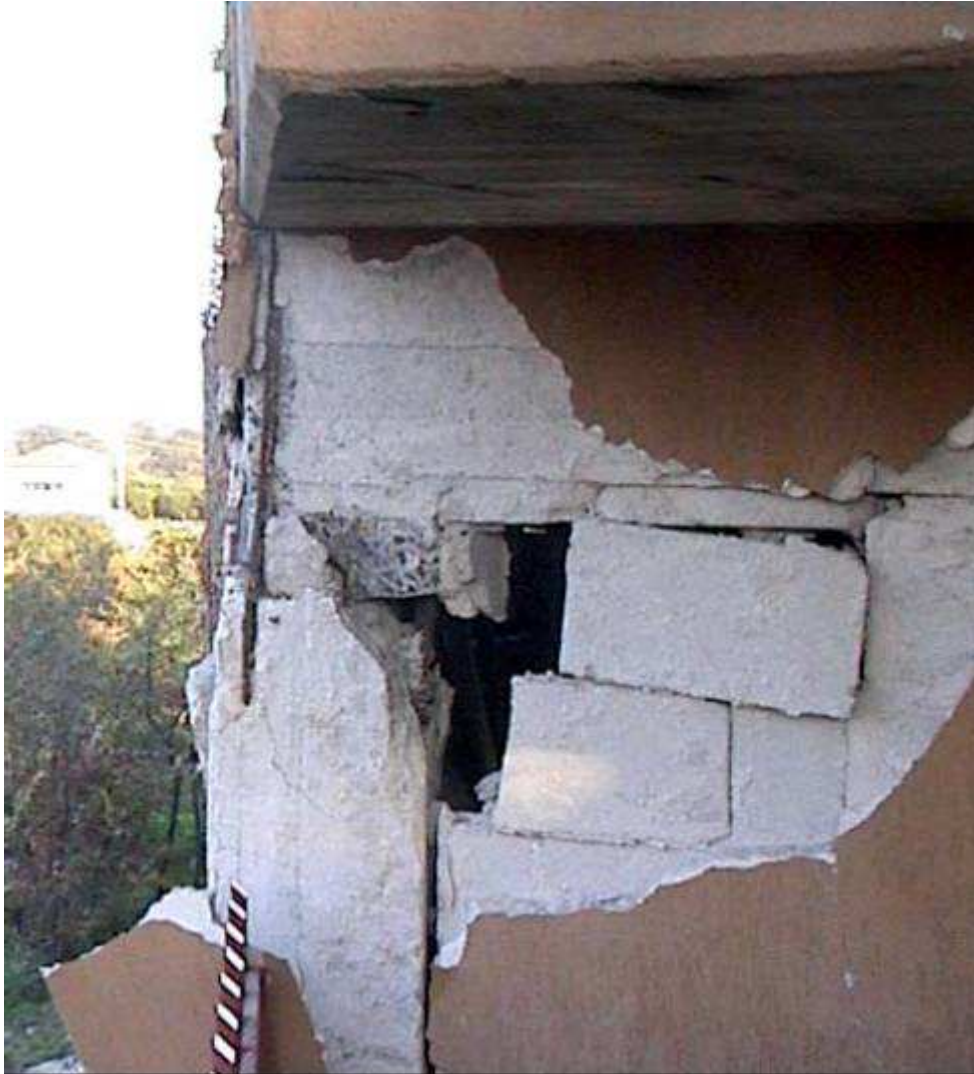
2002 – Santa Venerina

Danni e difetti costruttivi

Mancanza di
staffe in testa al
pilastro e nel
nodo

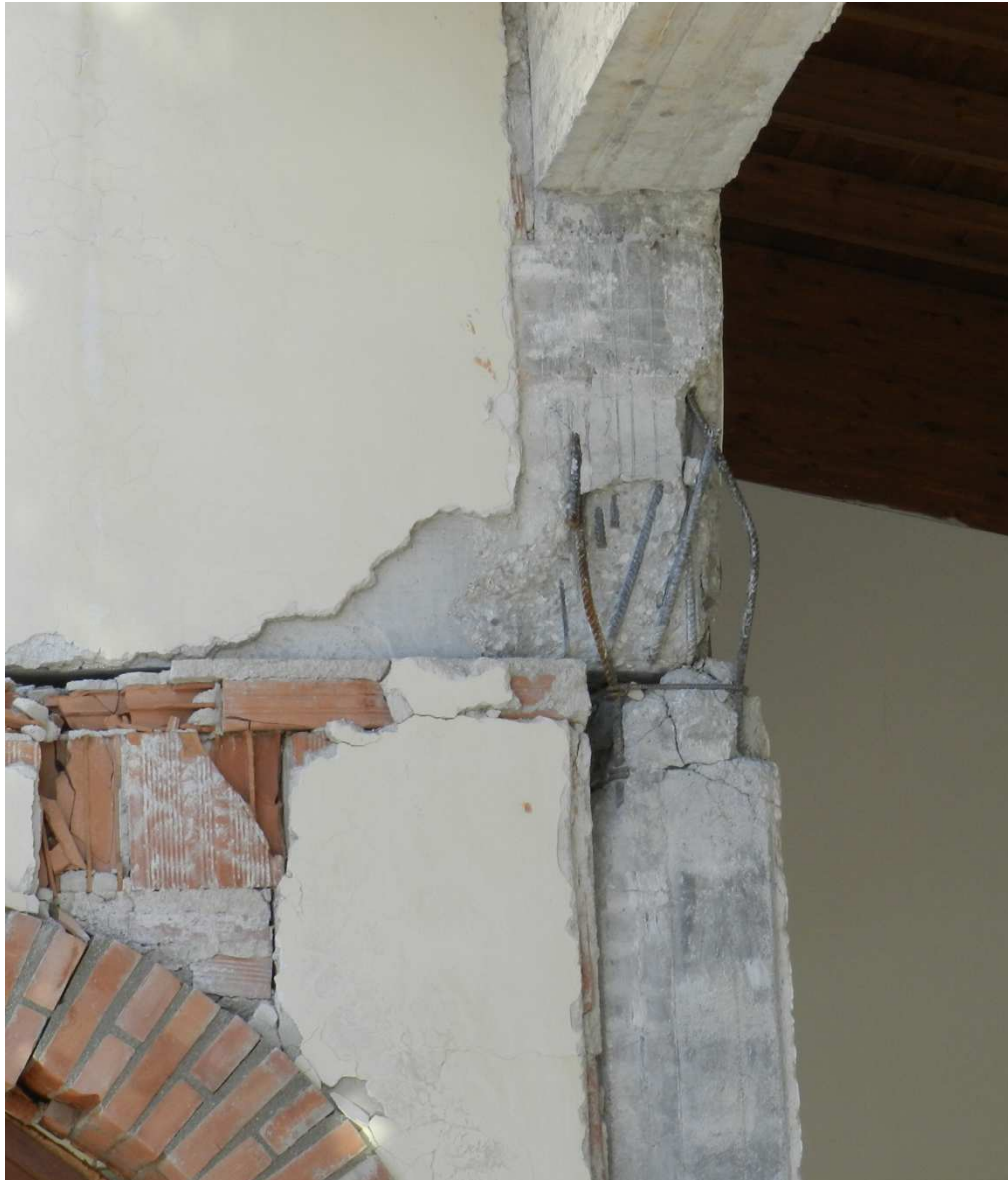
2016 – Norcia

Danni e difetti costruttivi

Mancanza di
staffe nel nodo

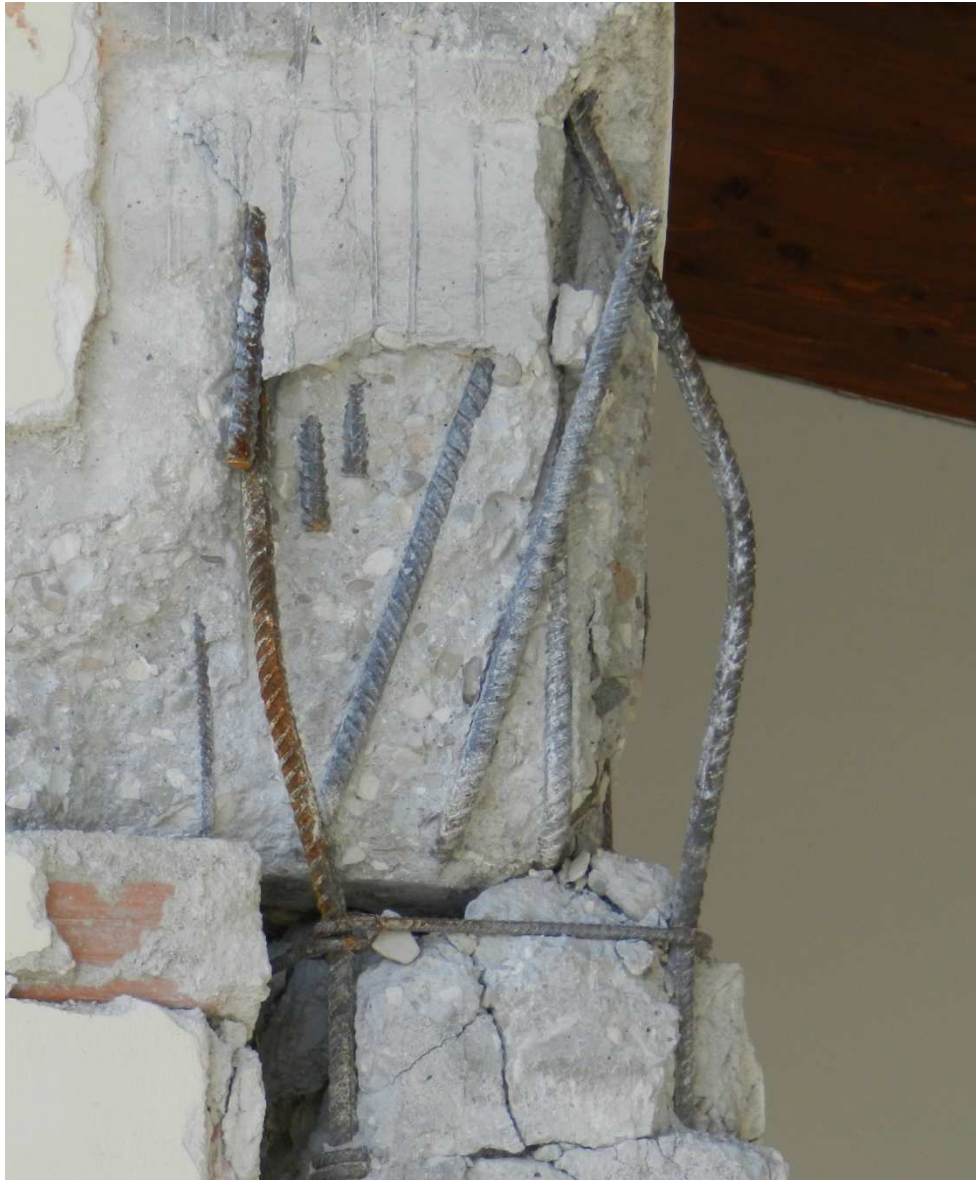
2016 – Norcia

Danni e difetti costruttivi

Mancanza di
staffe nel nodo

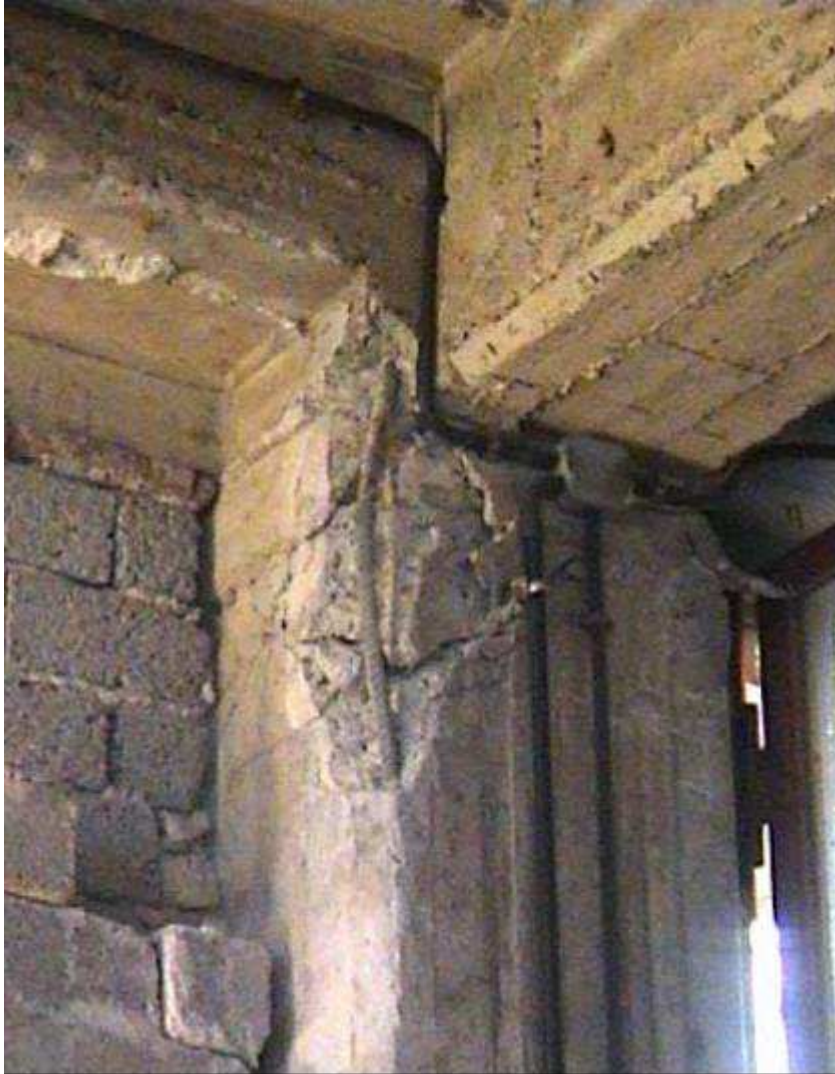
2002 – Santa Venerina

Mancanza di
staffe in testa al
pilastro

La barra
compressa si
instabilizza

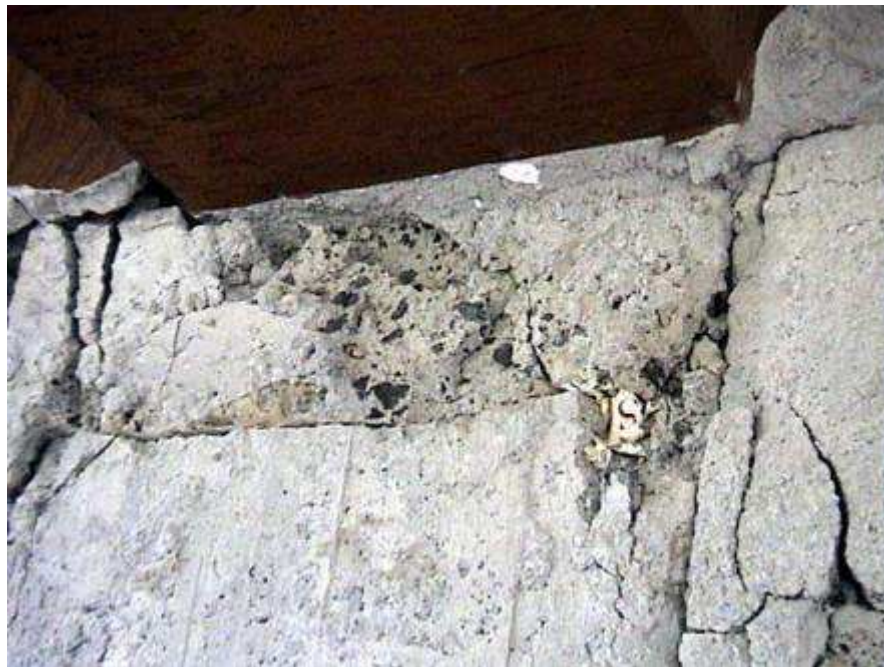
2002 – Santa Venerina

oltre alla differenza tra il
calcestruzzo sopra e sotto
la ripresa di getto...

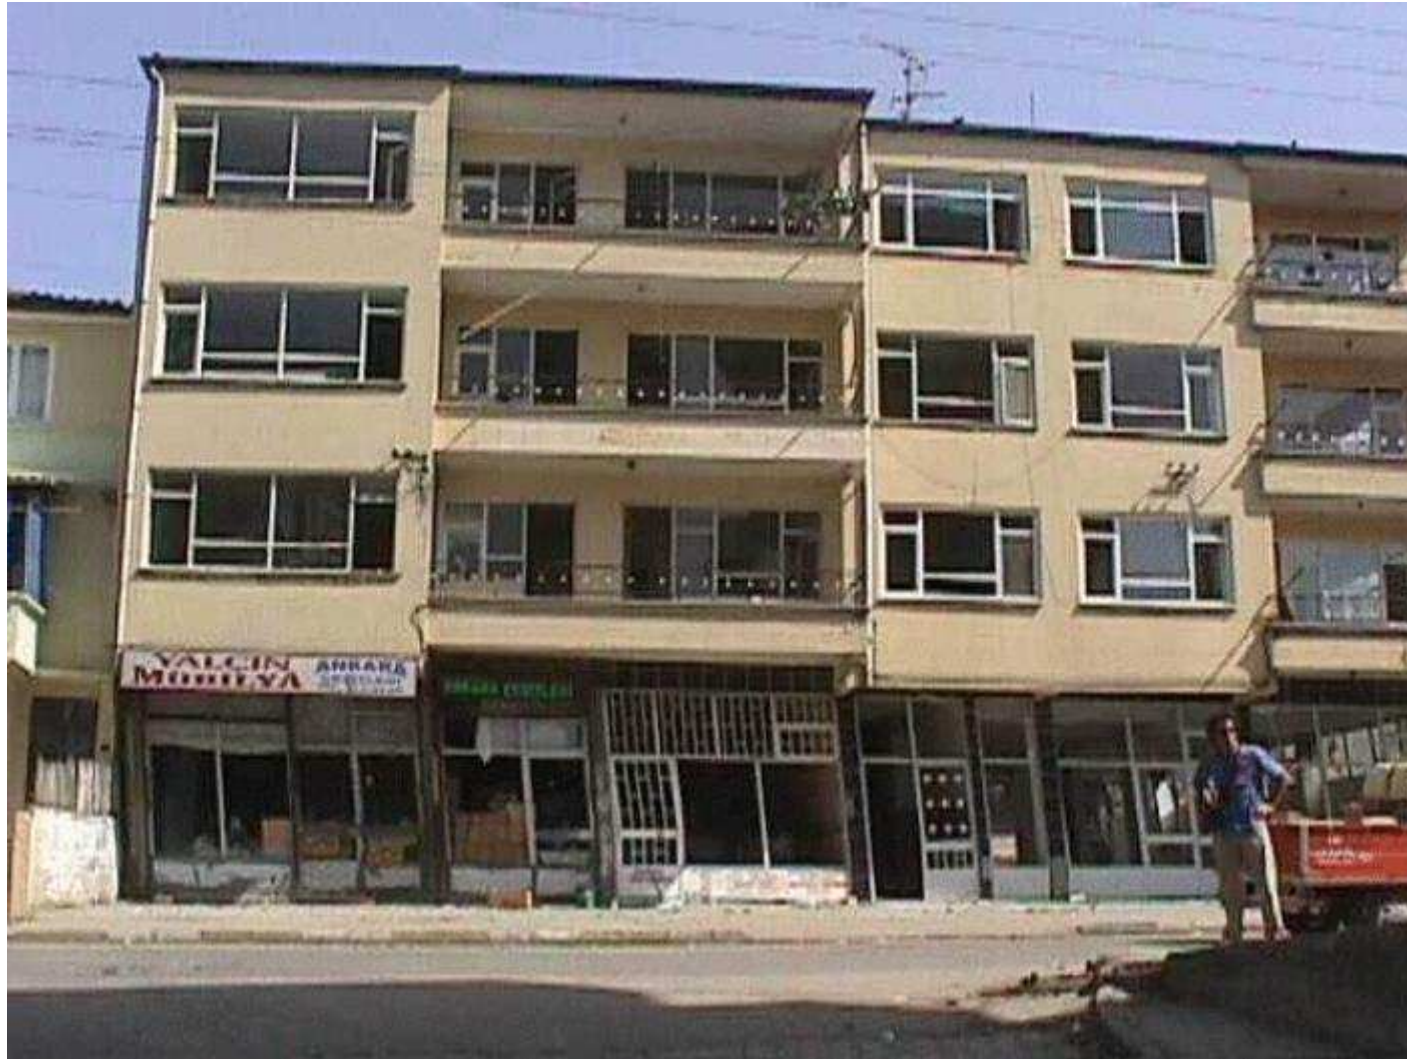
1999 – Turchia

Meccanismi di piano – senza crollo

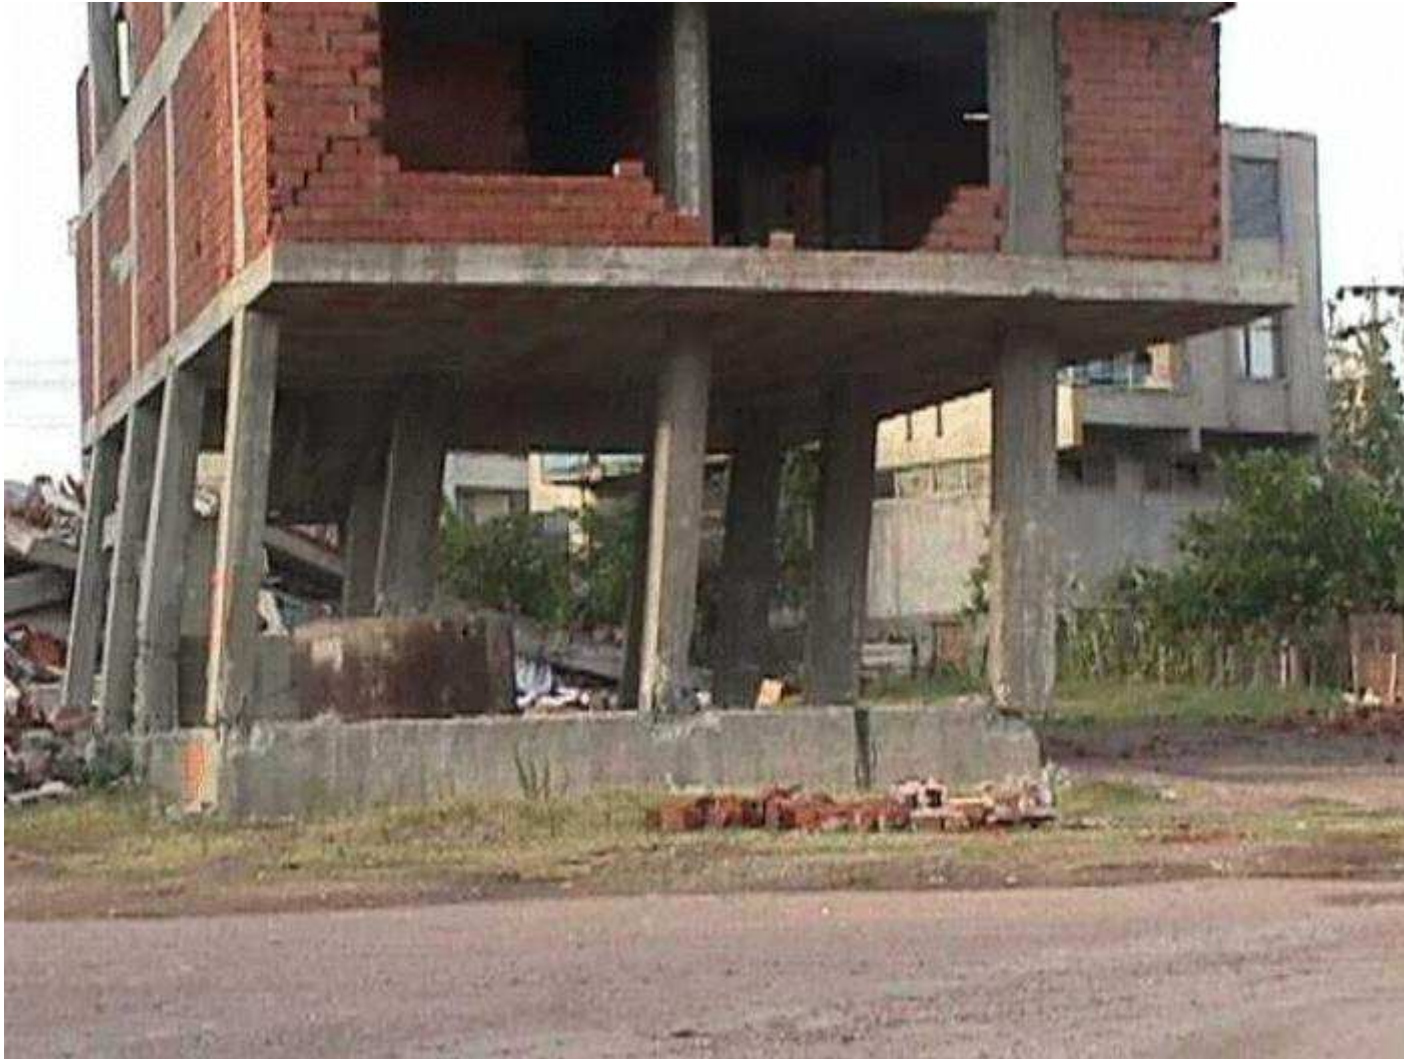
1999 – Turchia

Meccanismi di piano – senza crollo

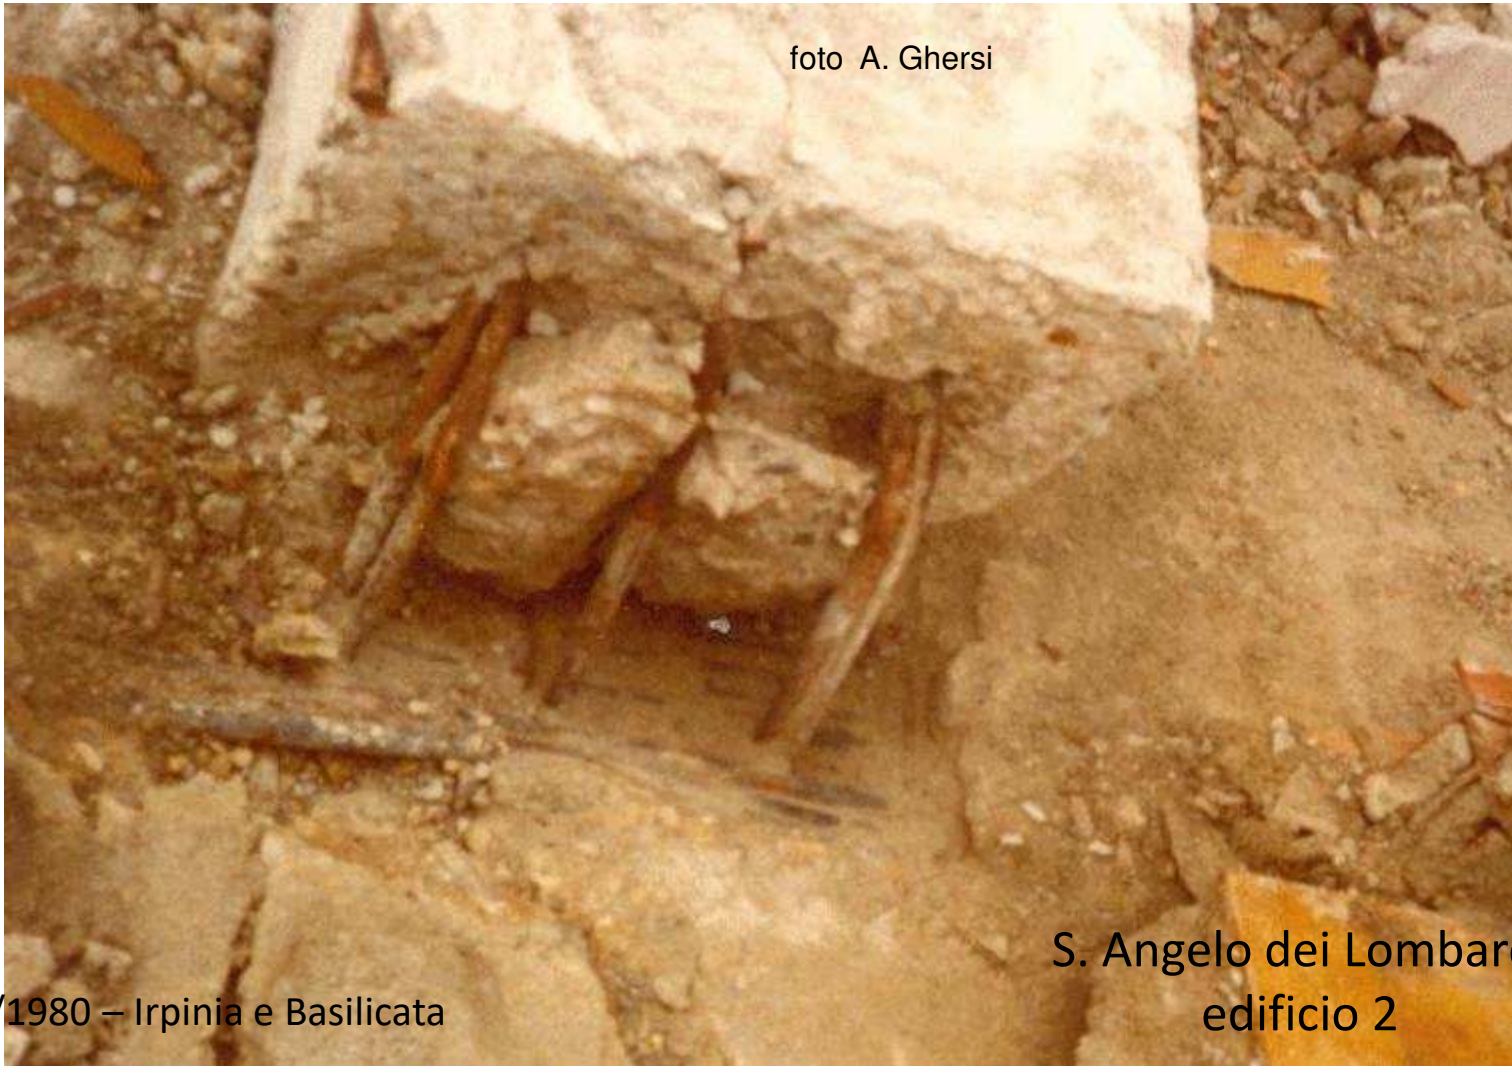
23/11/1980 – Irpinia e Basilicata

Il meccanismo di piano è facilitato da difetti locali ...

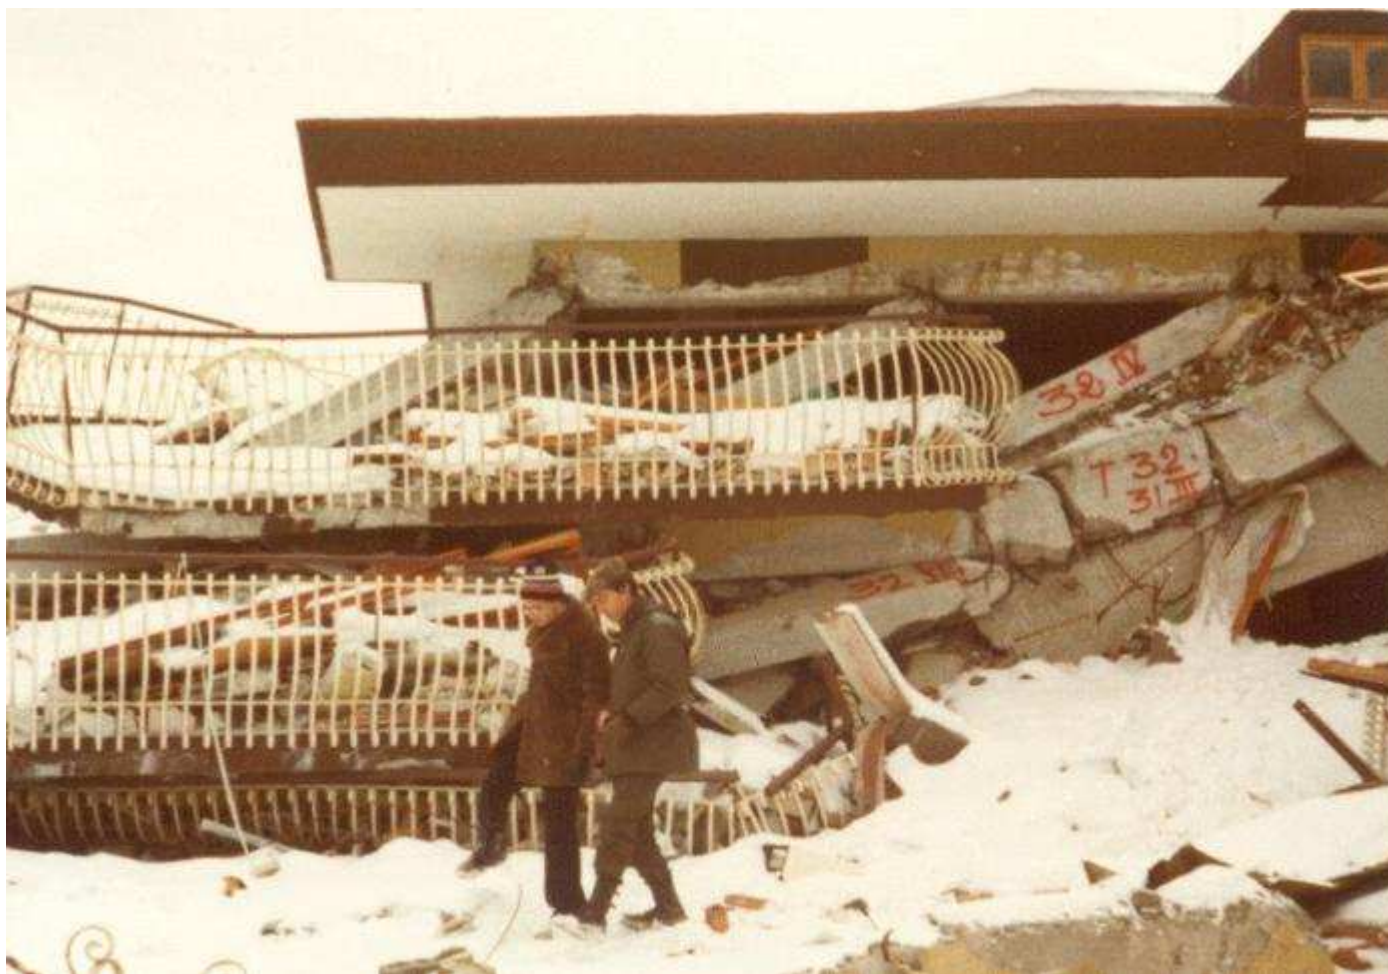
23/11/1980 – Irpinia e Basilicata

Crollo totale – tipico (pilastri scadenti)

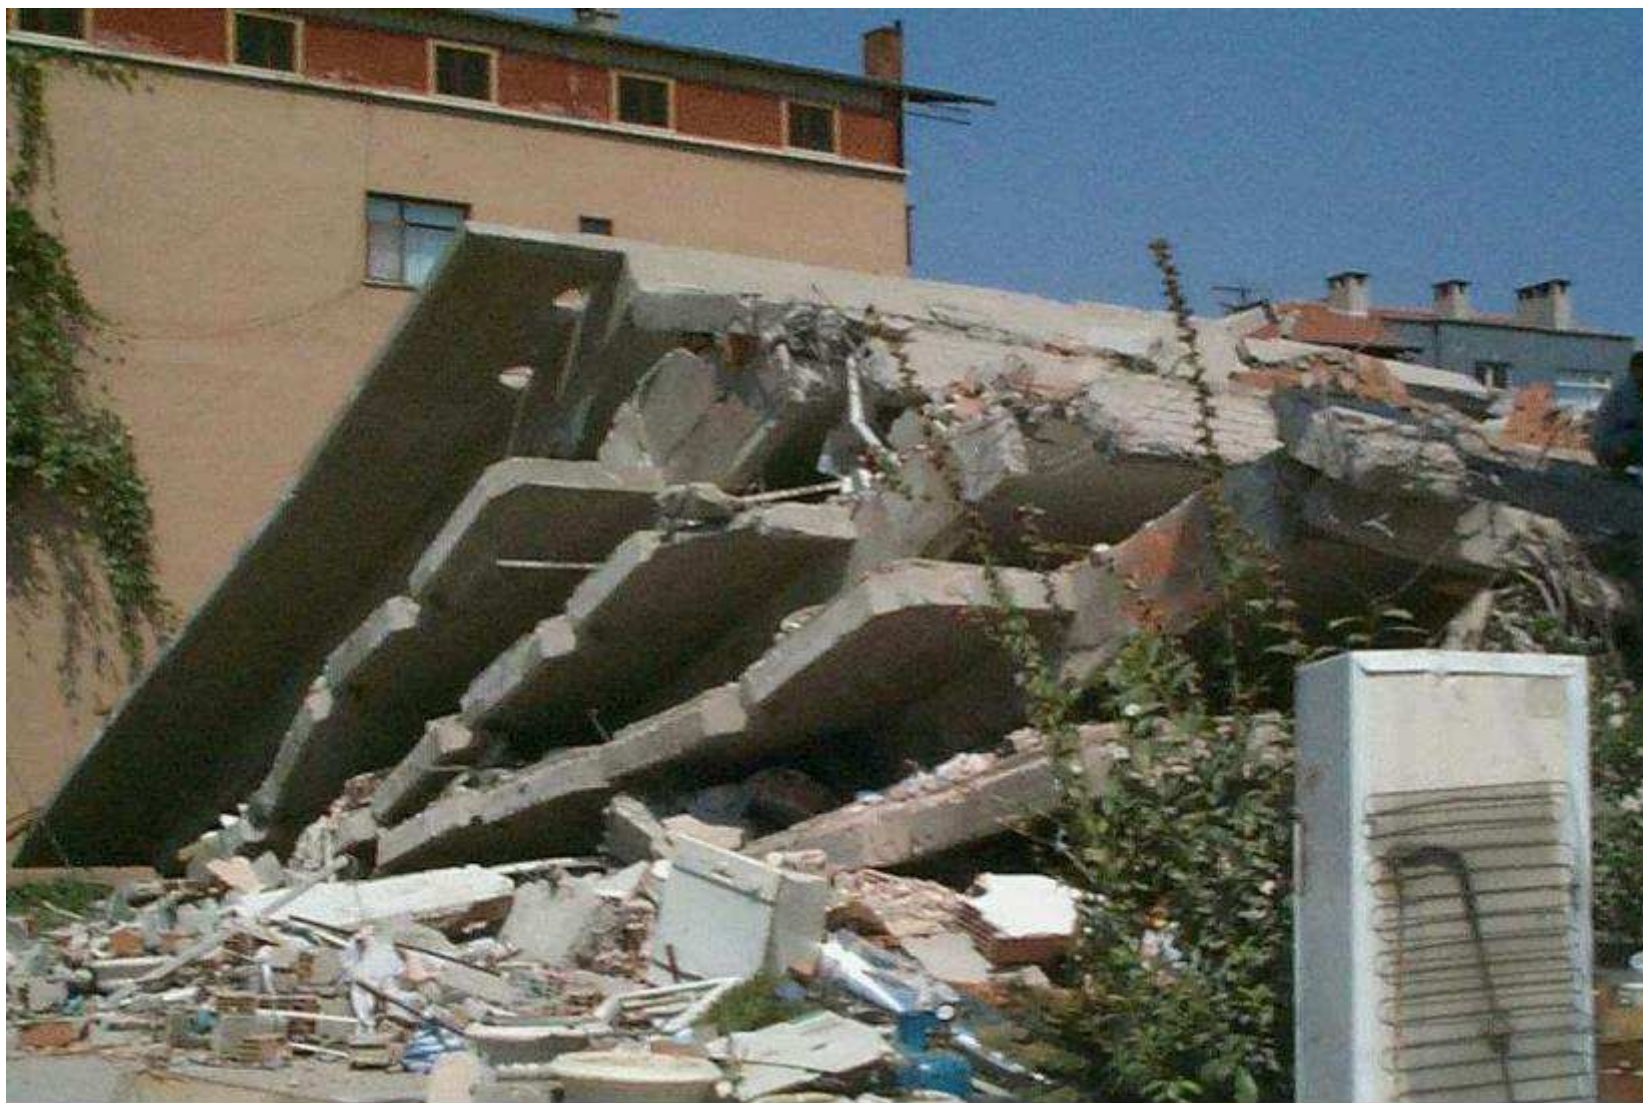
1999 – Turchia

Crollo totale – pilastri di ottima fattura

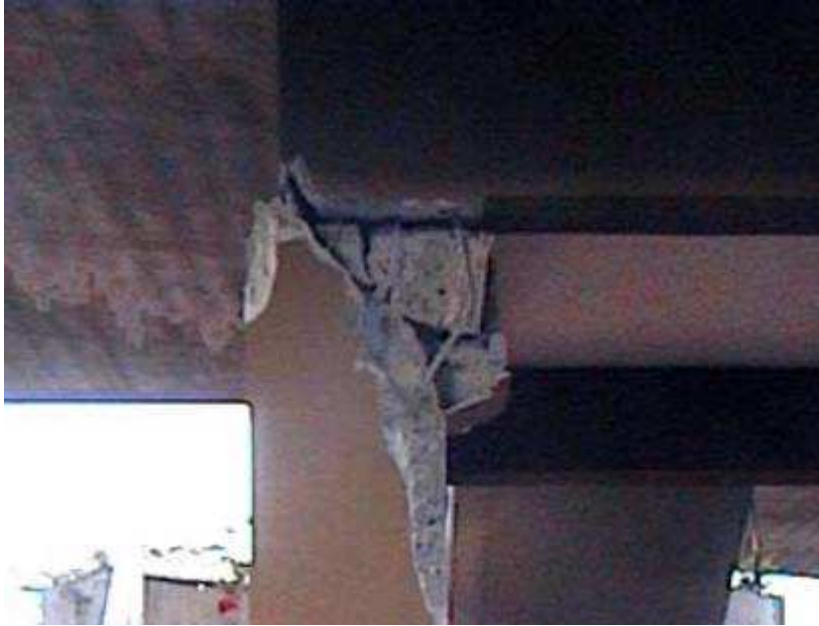
Espulsione di blocchi di
calcestruzzo

Scorrimento
lungo la lesione

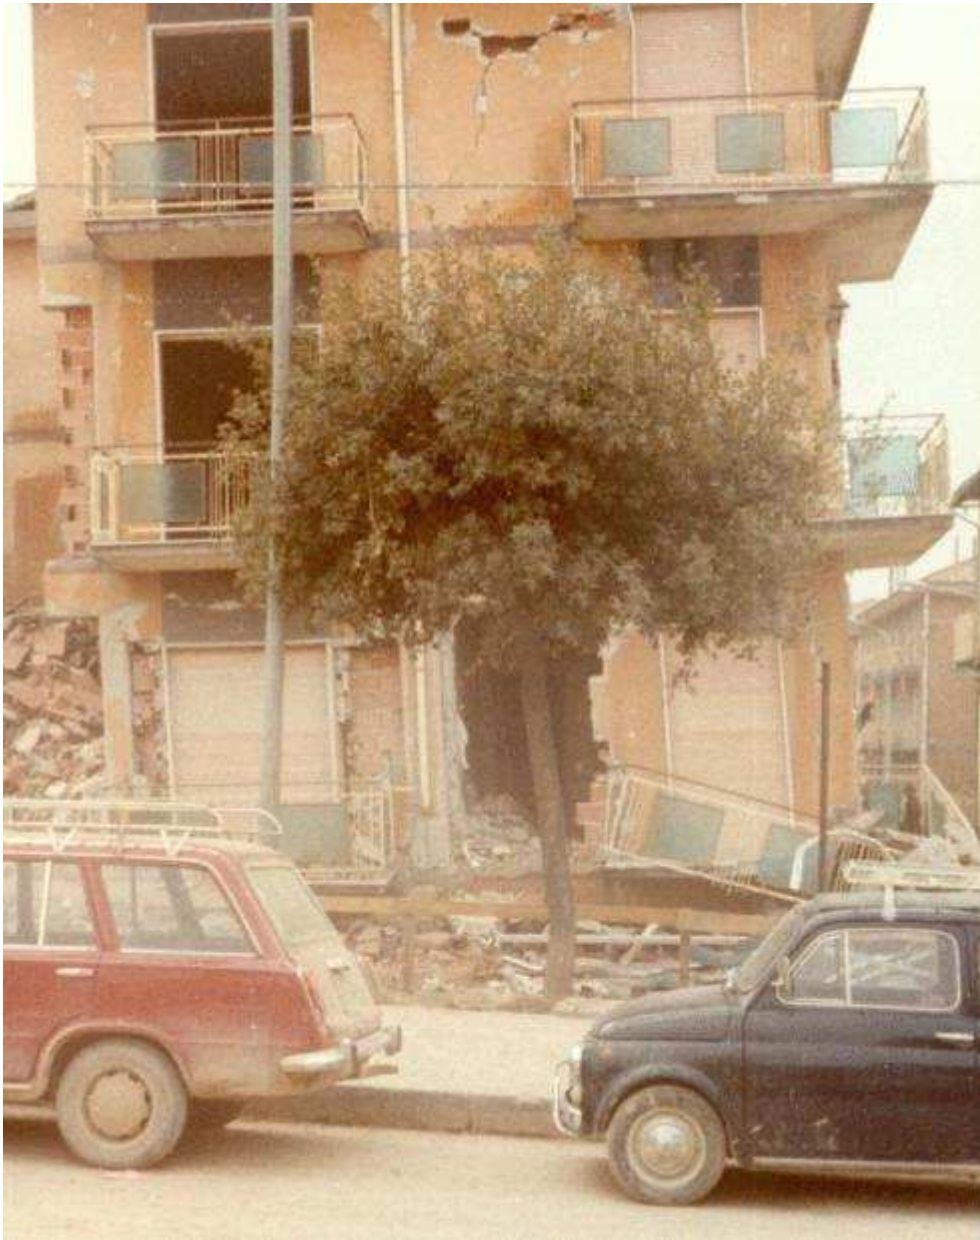
23/11/1980 – Irpinia e Basilicata

Perdita del piano inferiore

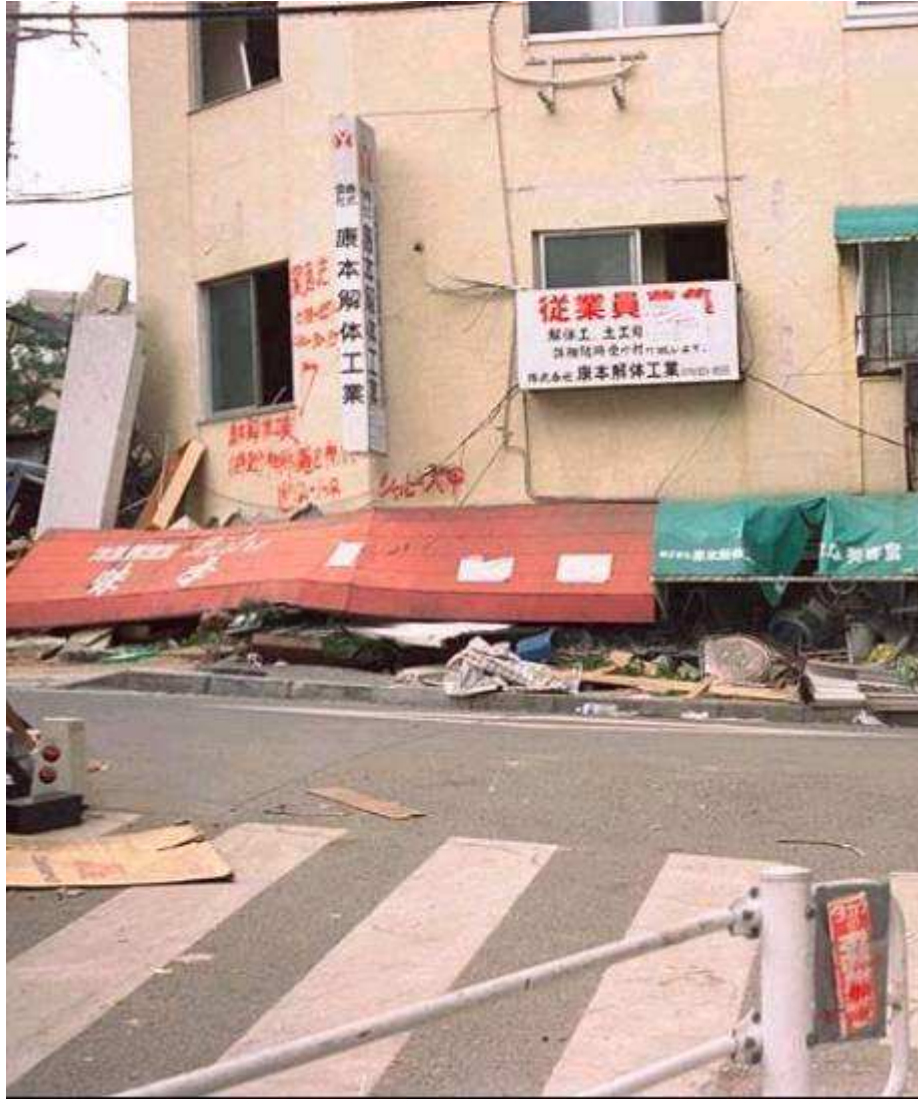
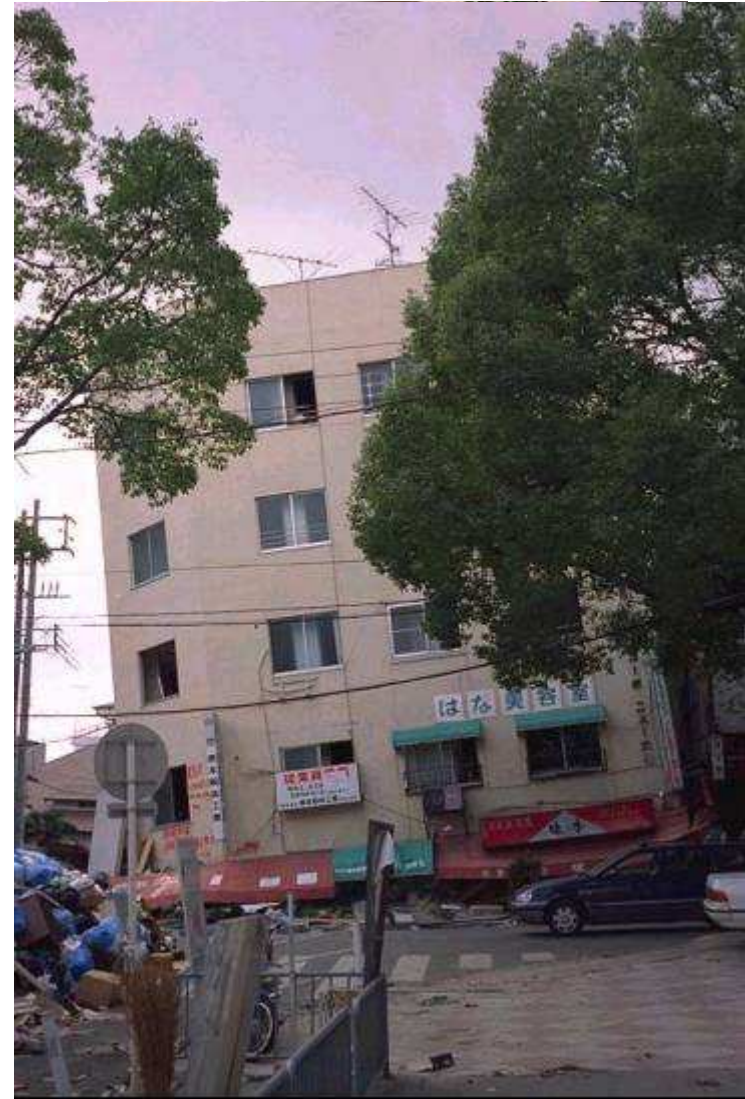
1995 – Kobe

Perdita di un piano intermedio

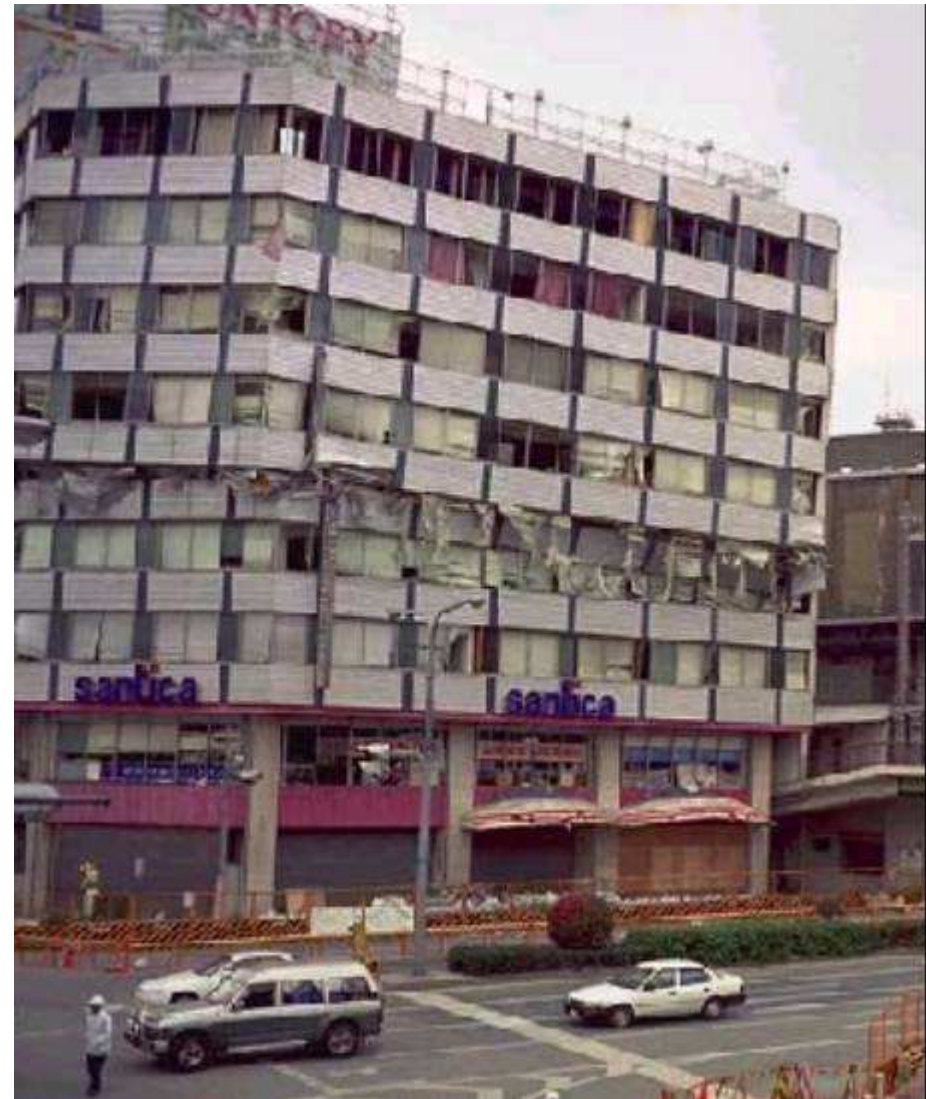
1995 – Kobe

Perdita di un piano intermedio

possibili effetti torsionali
in pianta
