# Progetto di strutture in zona sismica

04b - Effetto dei terremoti (seconda parte)

Aurelio Ghersi

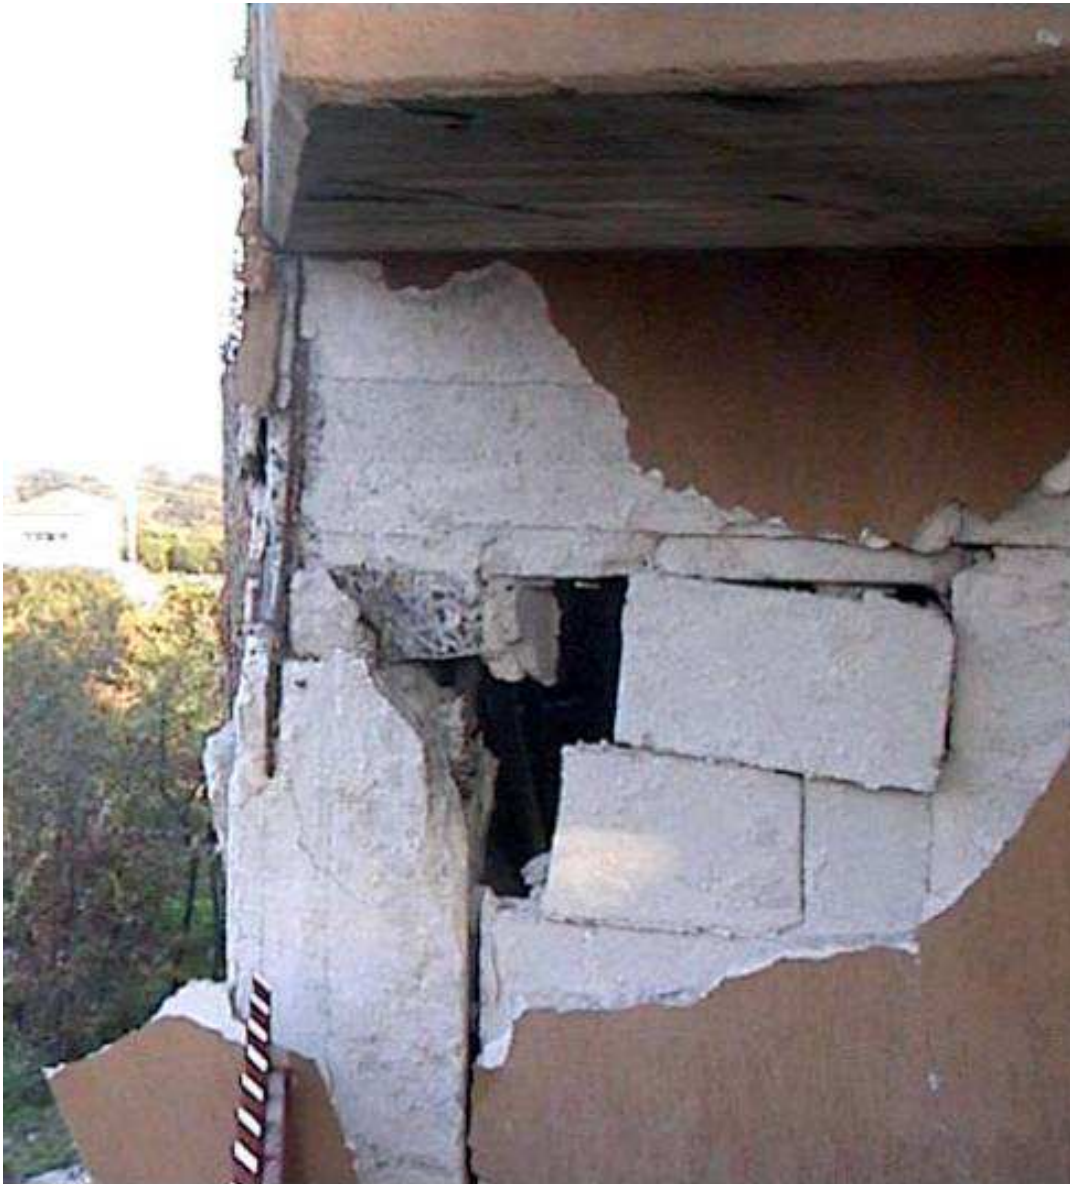
Mancanza di  
staffe in testa  
al pilastro e  
nel nodo

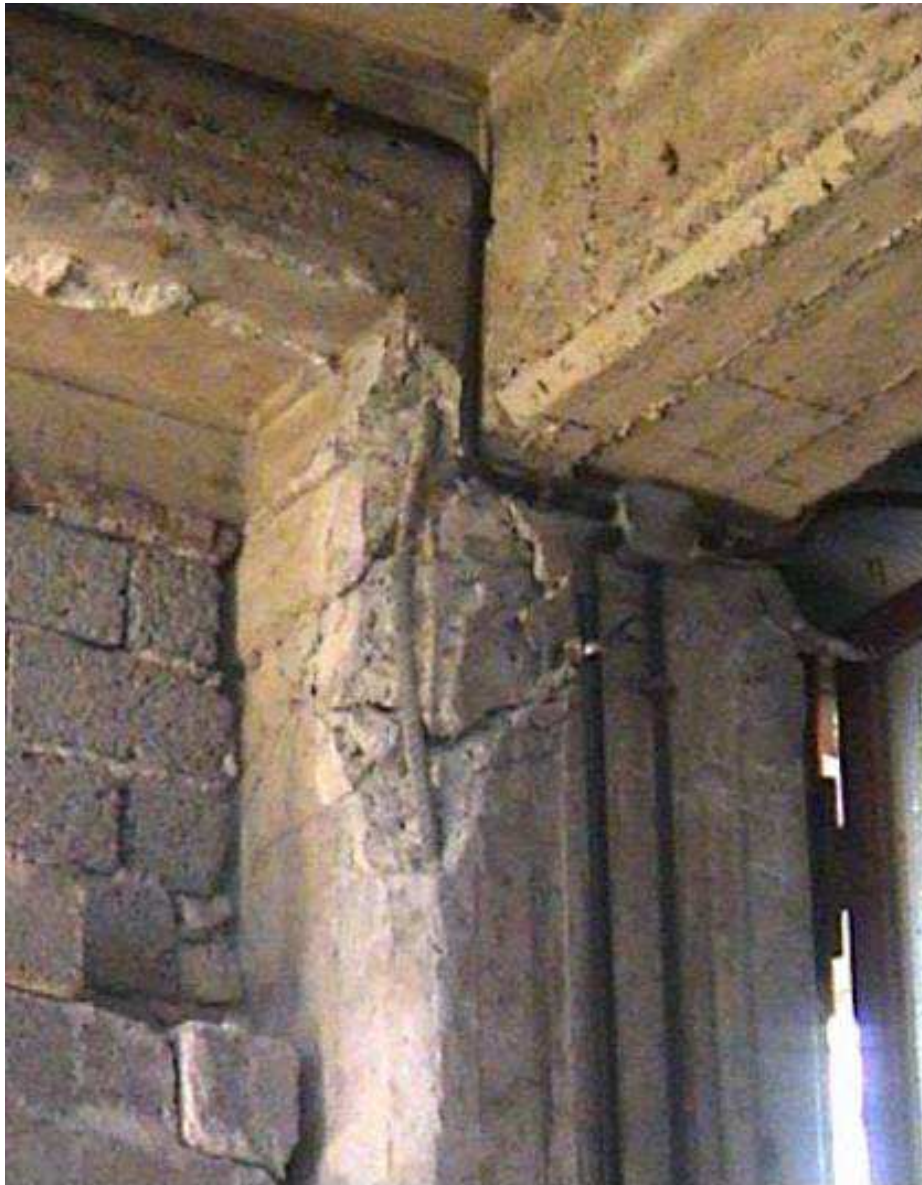
Mancanza di  
staffe in testa  
al pilastro

La barra  
compressa si  
instabilizza

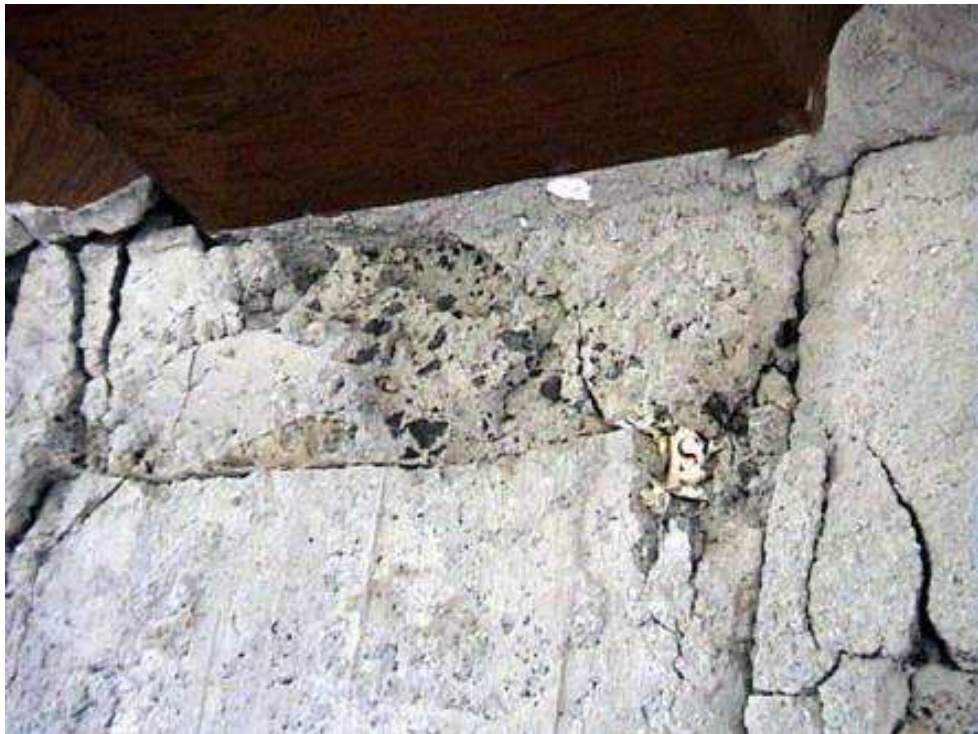
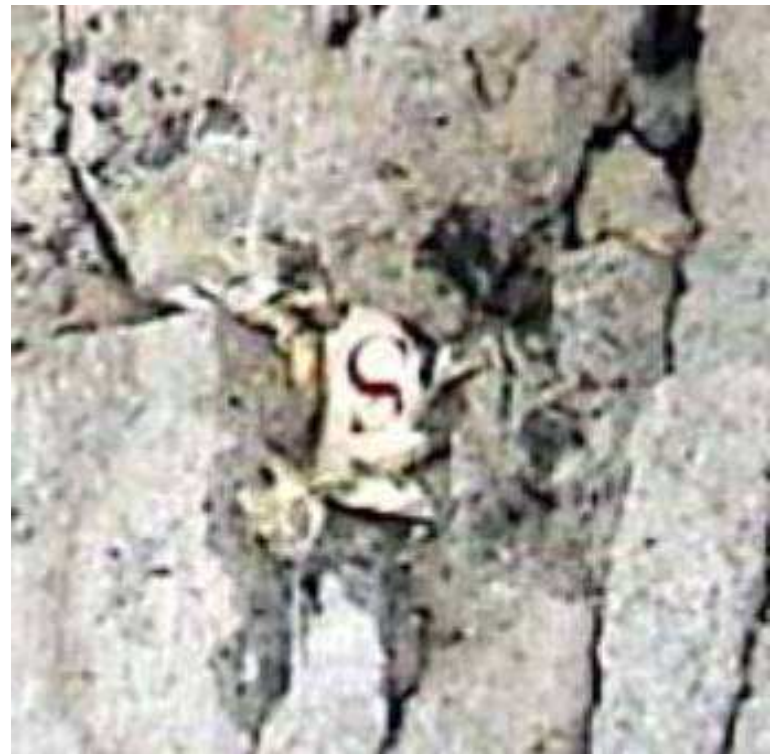
oltre alla differenza tra il  
calcestruzzo sopra e  
sotto la ripresa di getto...

... la trascuratezza  
degli operai

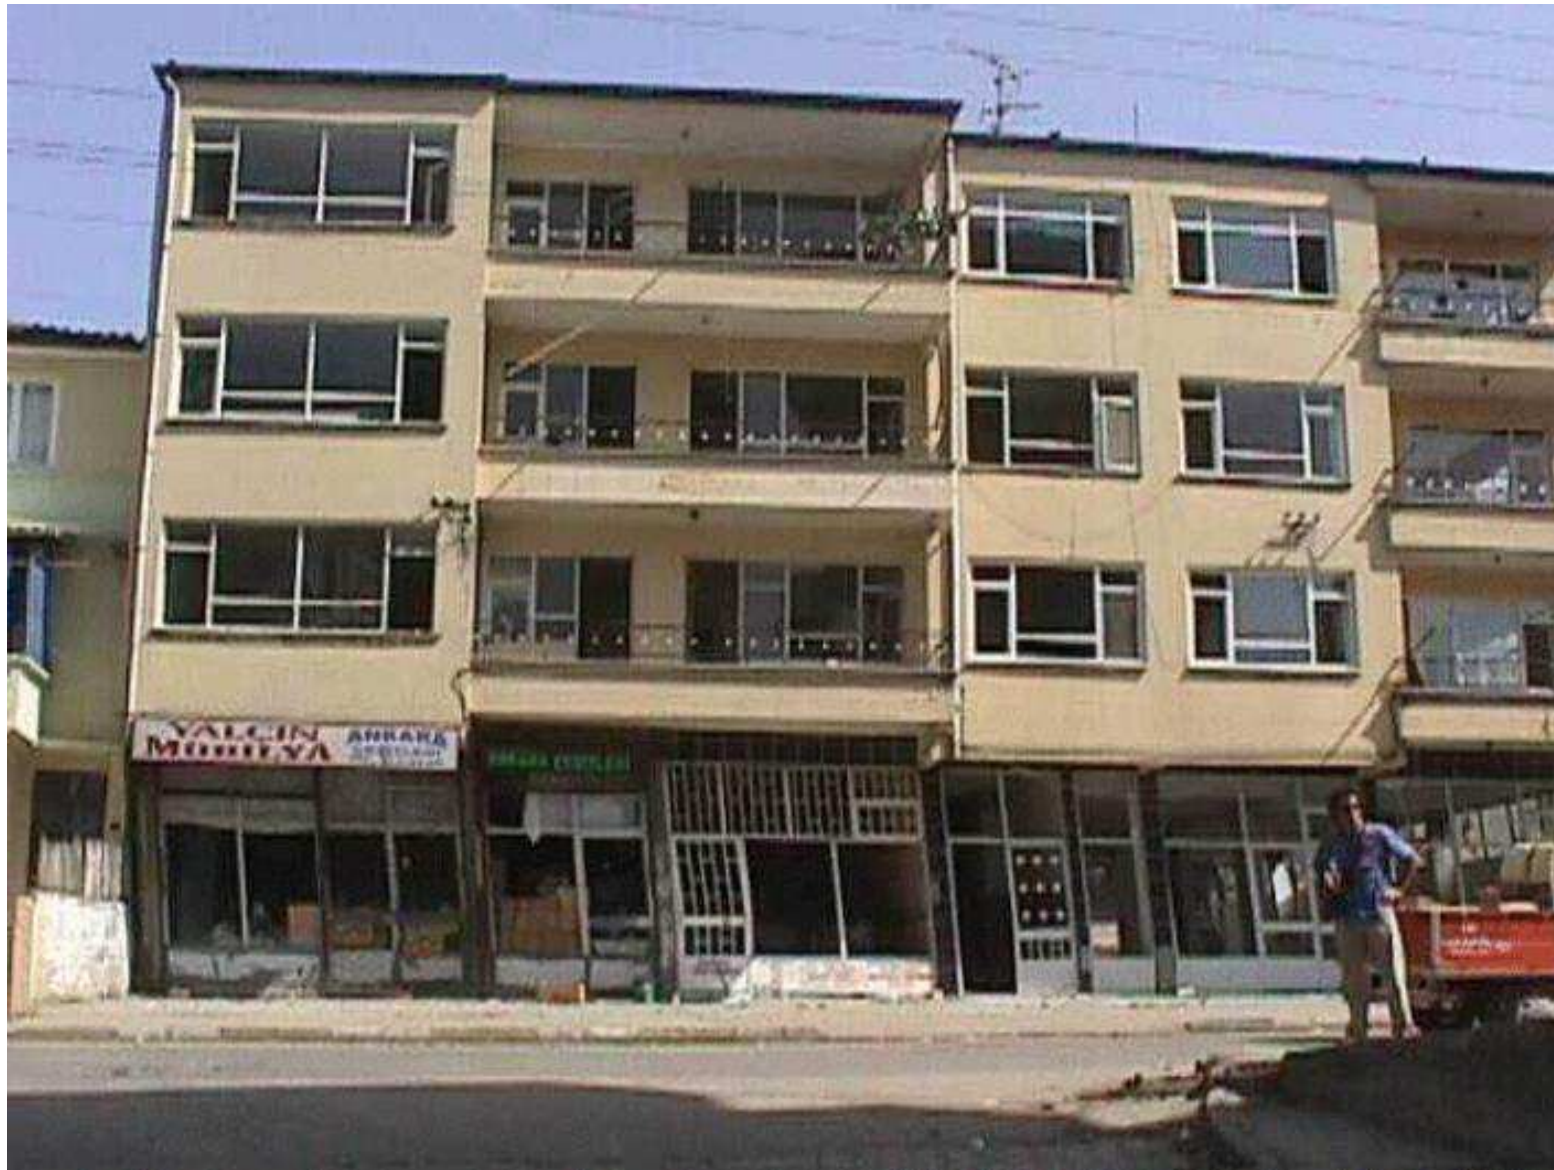
1999 – Turchia

... possono portare a meccanismi di piano

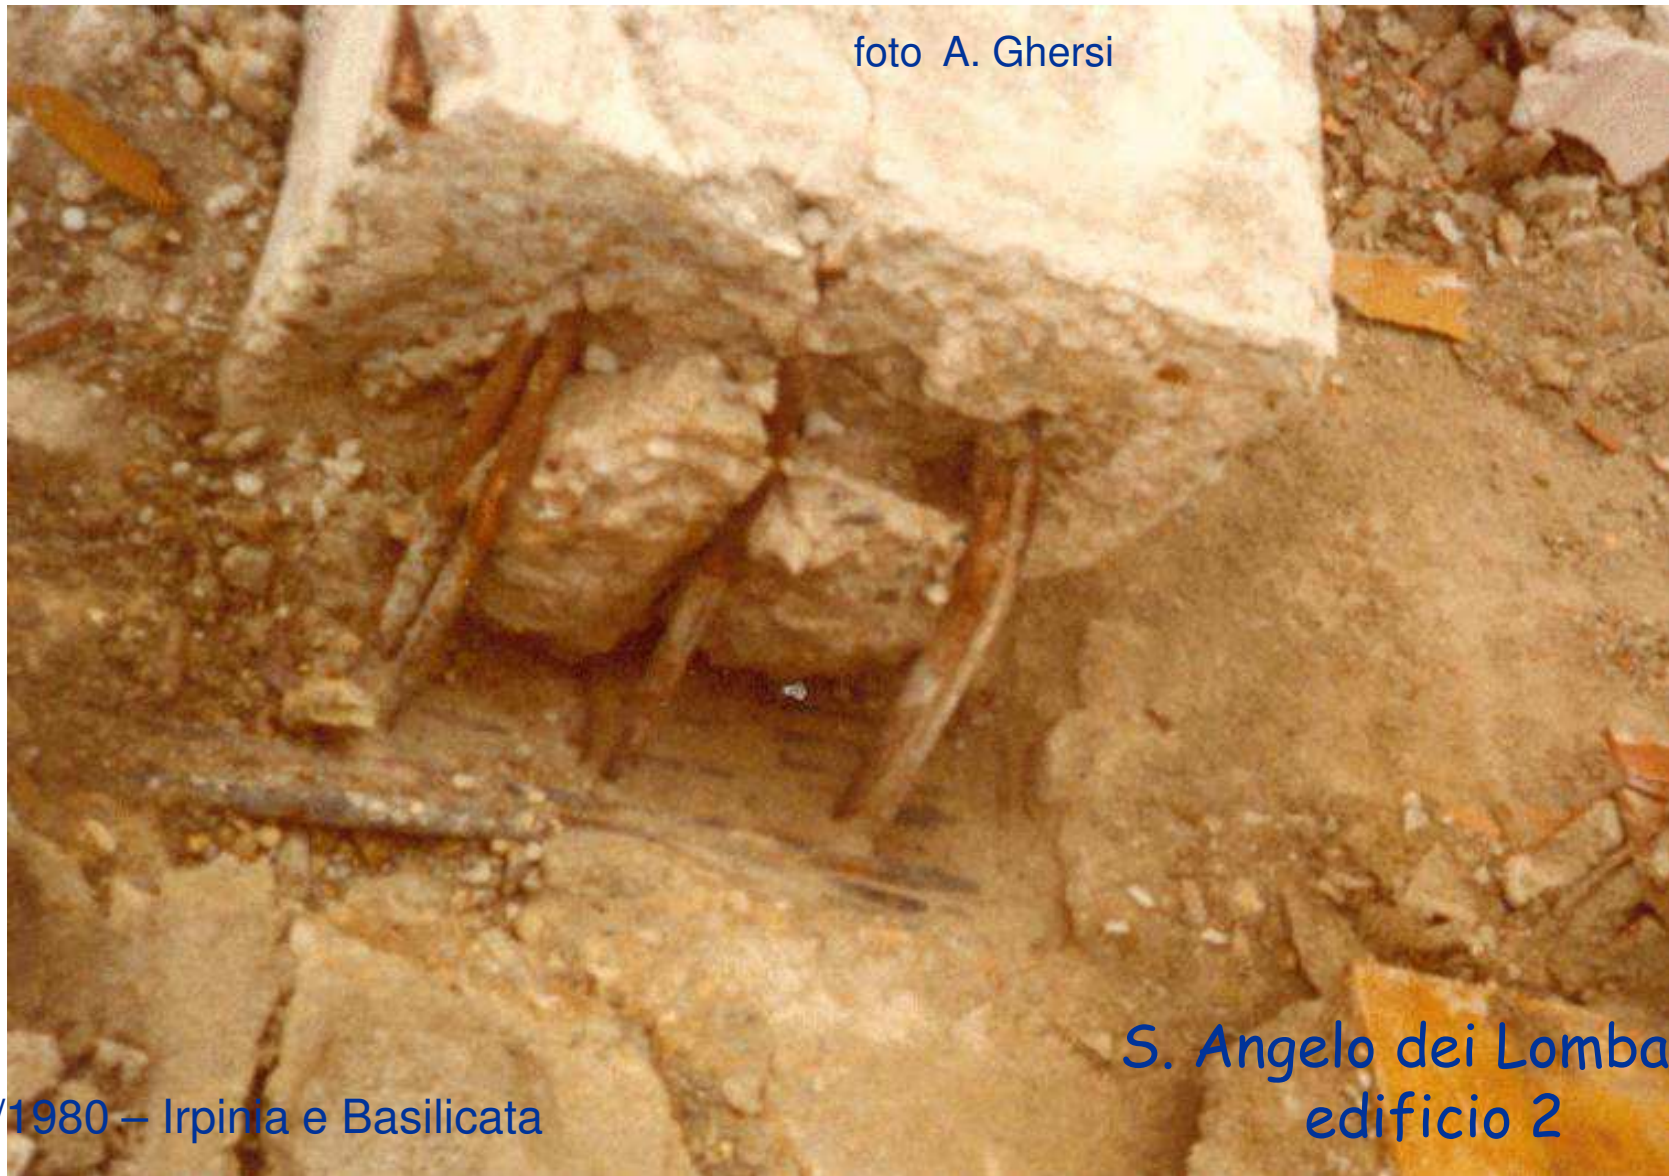
S. Angelo dei Lombardi  
edificio 2

# Il meccanismo di piano è facilitato da difetti locali ...

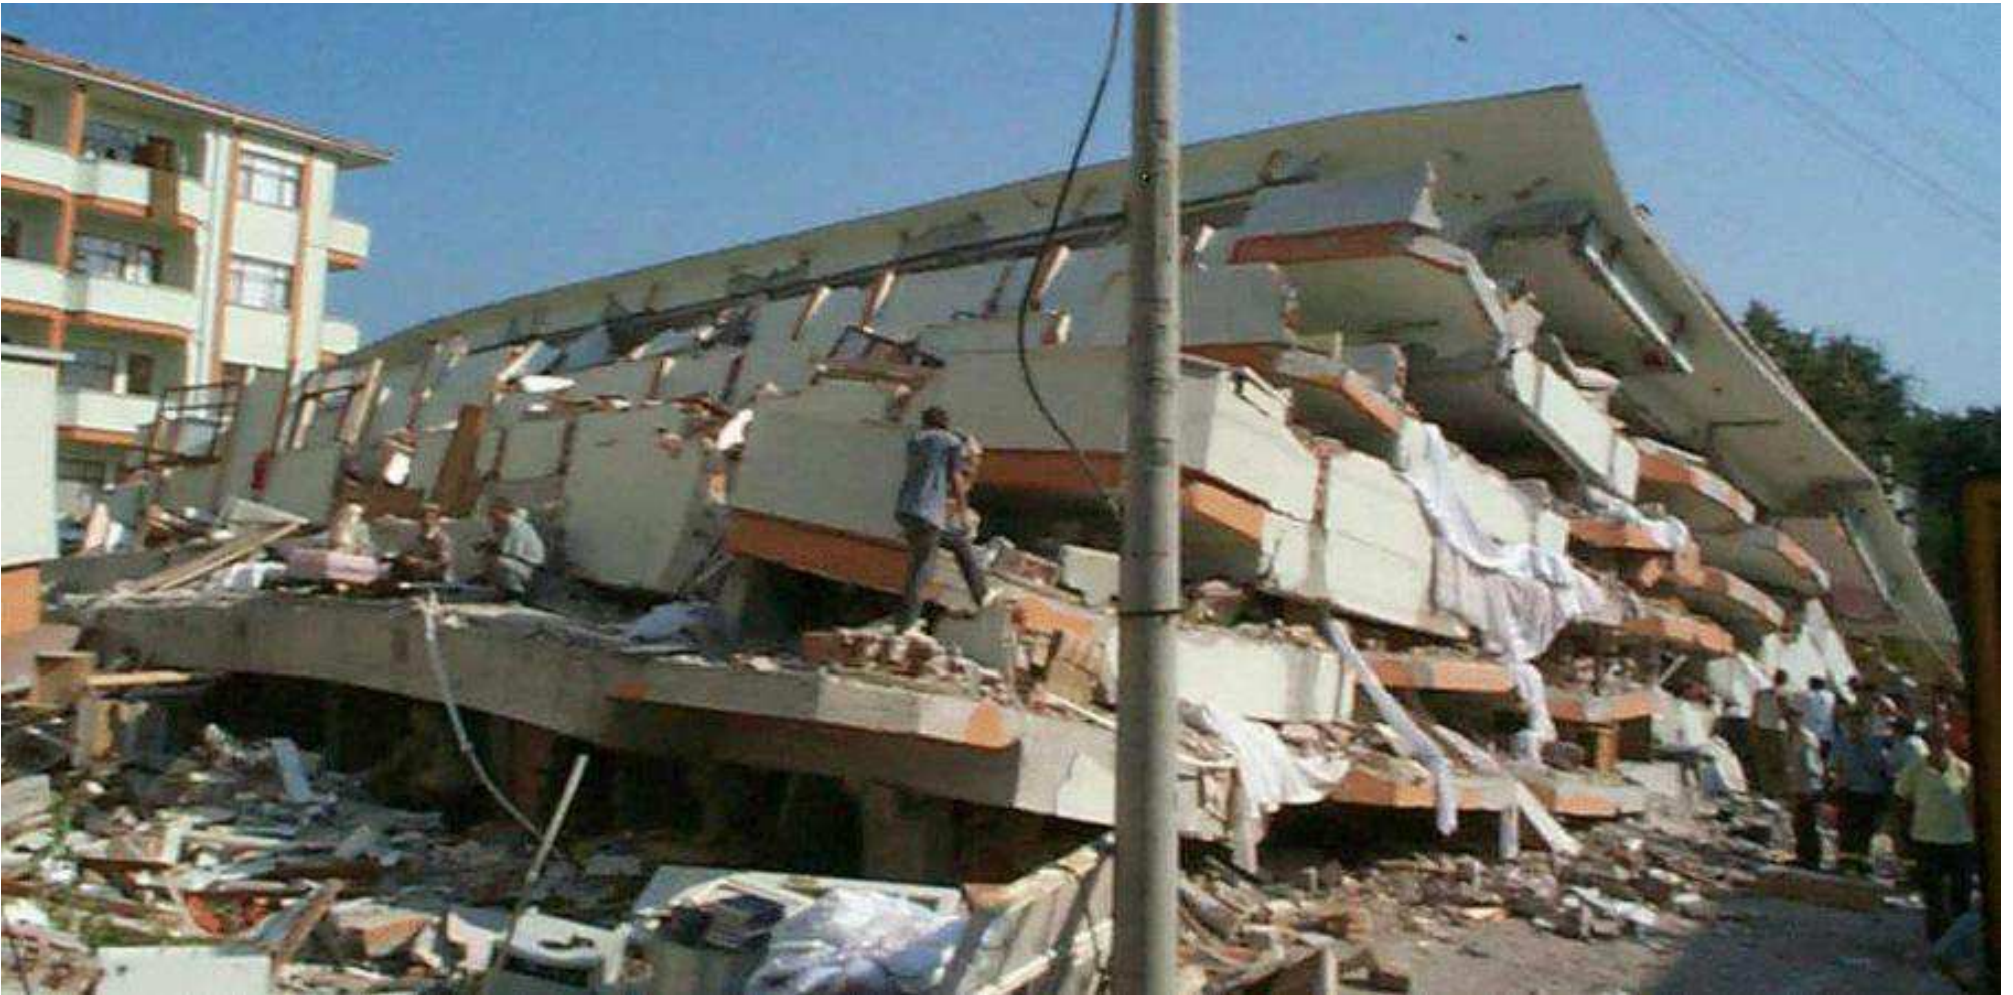
1999 – Turchia

# Crollo totale - tipico (pilastri scadenti)

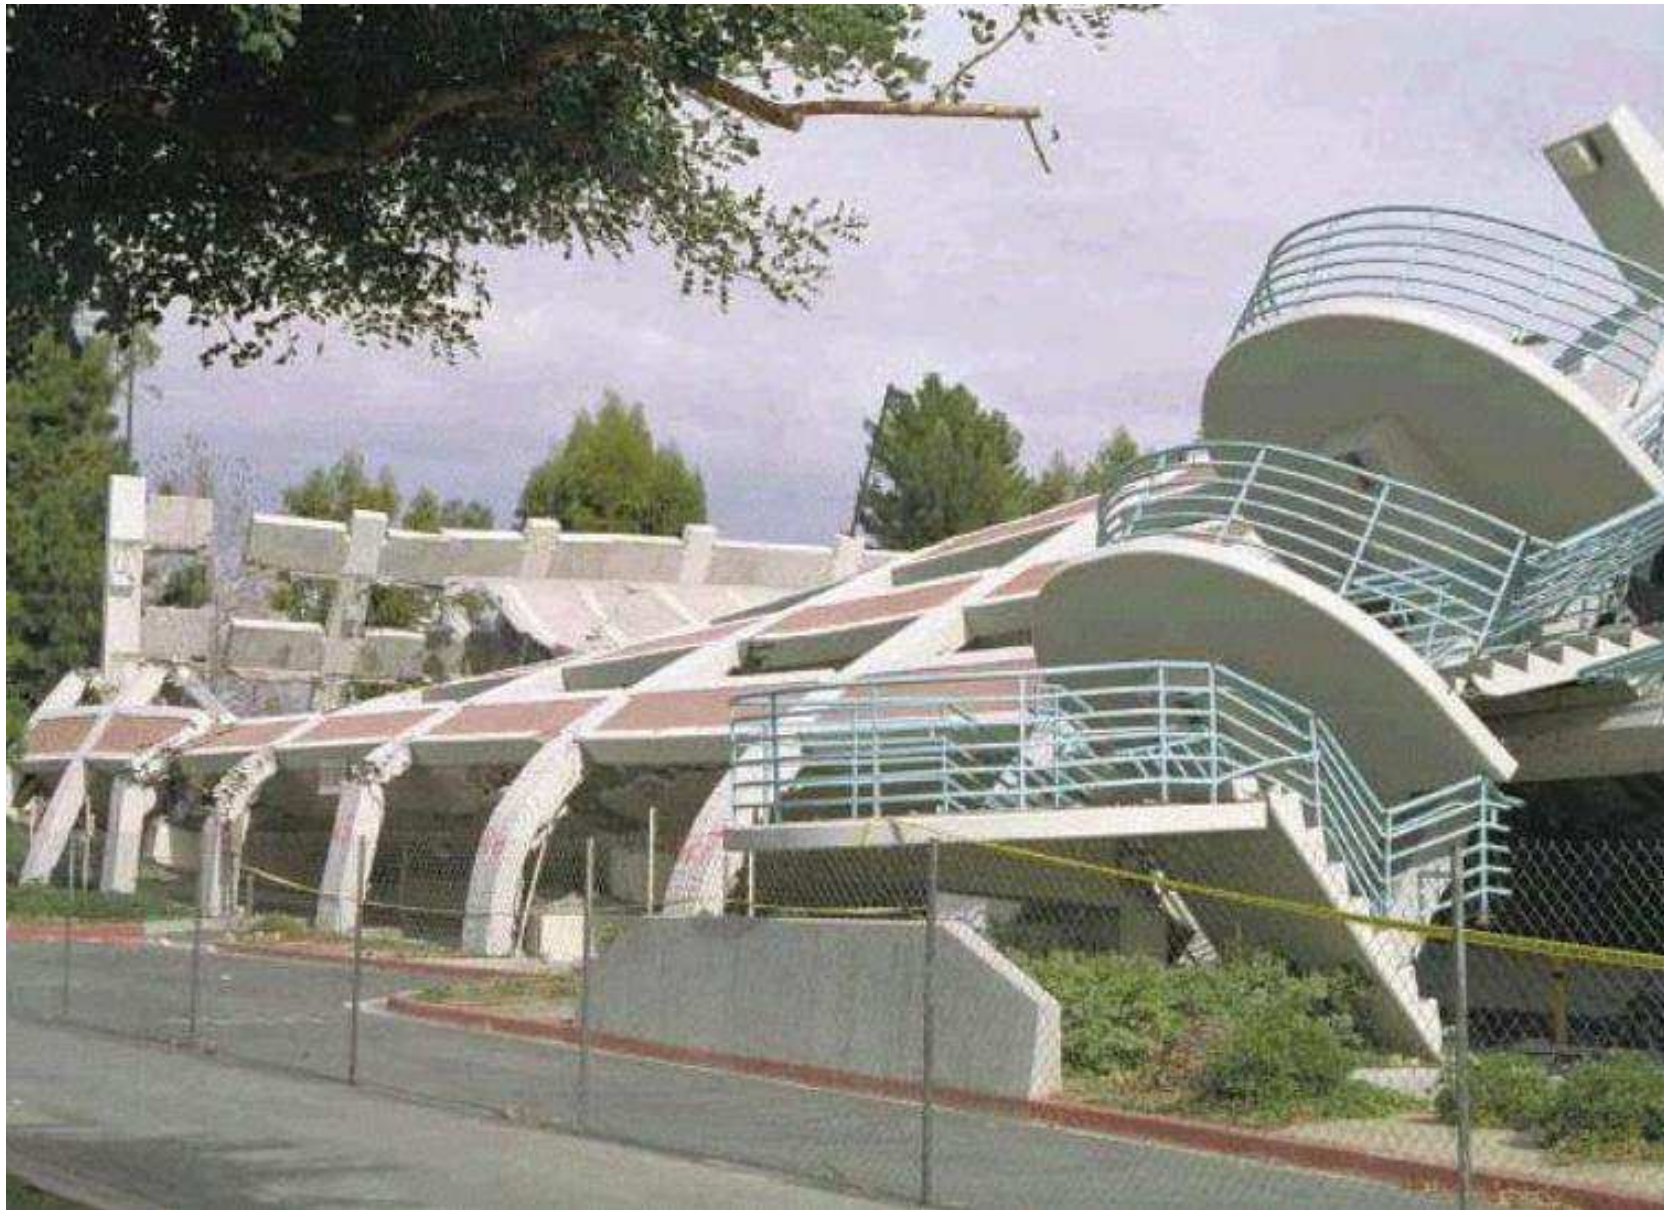
1994 – Northridge

# Crollo totale - pilastri di ottima fattura

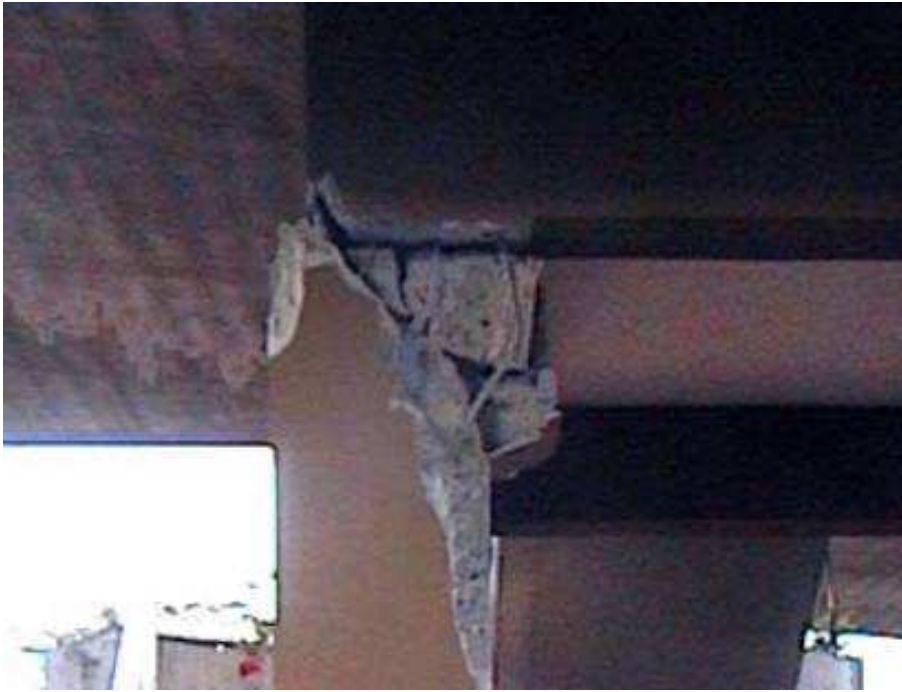
Espulsione di blocchi di  
calcestruzzo

Scorrimento  
lungo la lesione

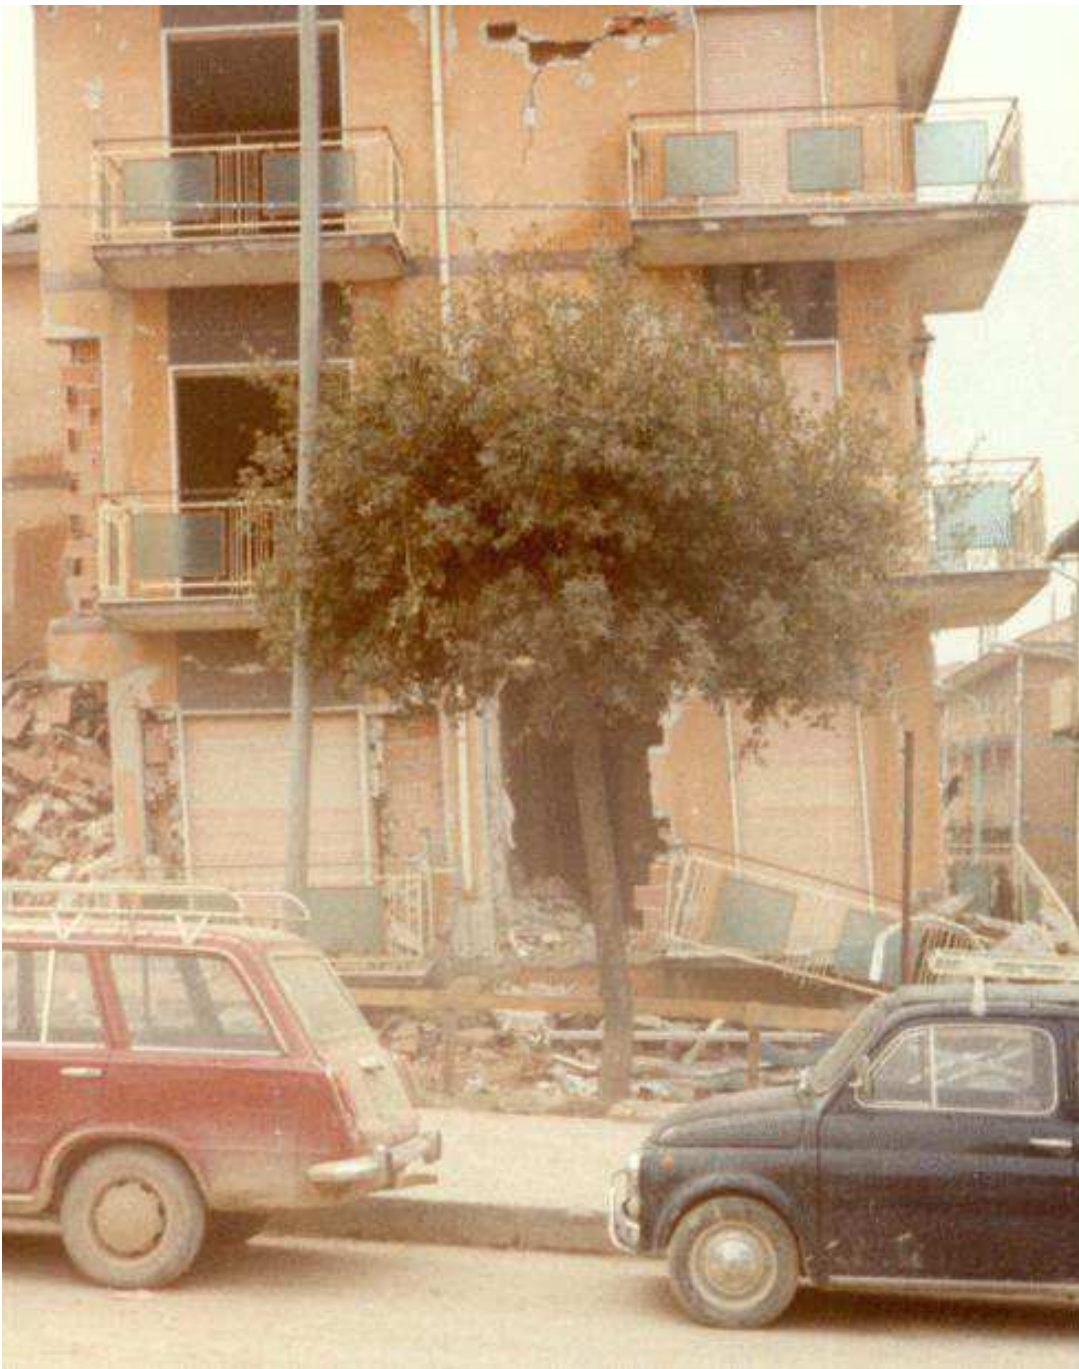
Lioni,  
edificio del Banco di Napoli

# Perdita del piano inferiore

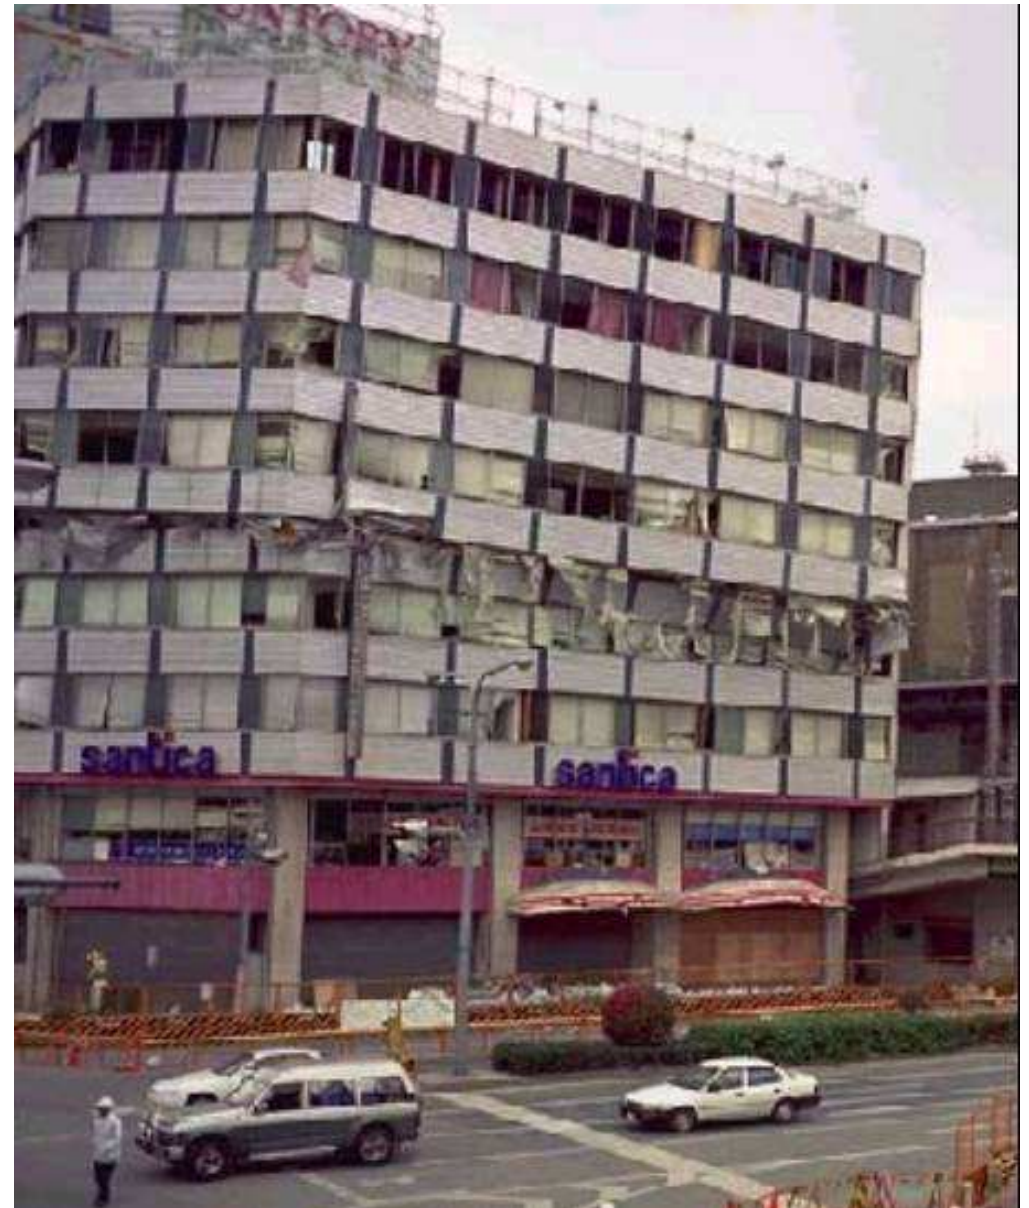
1995 – Kobe

# Perdita di un piano intermedio

possibili effetti torsionali  
in pianta
