VERIFICA SISMICA DI EDIFICI ESISTENTI IN MURATURA

Parte 4b: I DANNI SISMICI NEGLI EDIFICI IN MURATURA

La catalogazione dei dissesti sismici

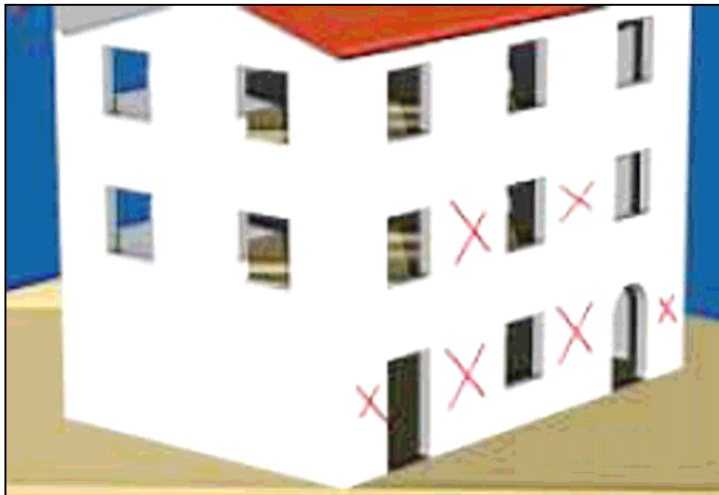
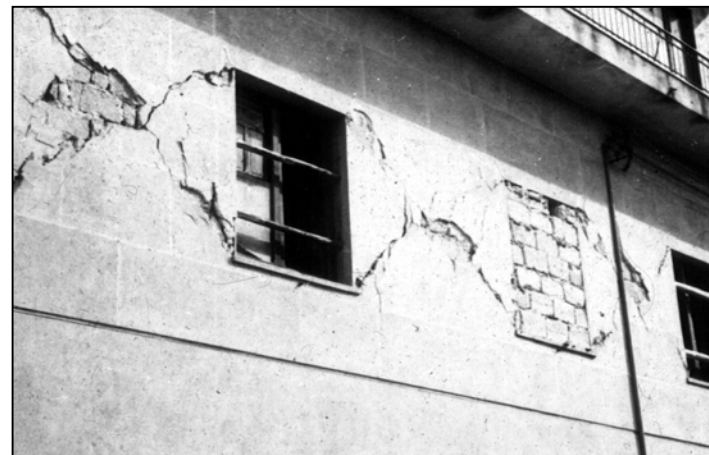
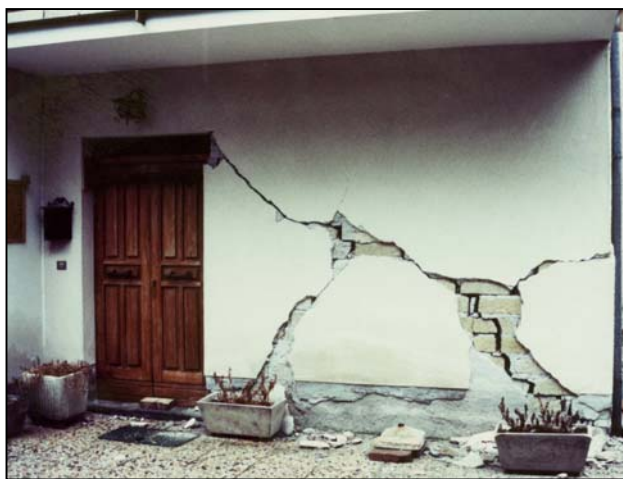
Le lesioni diagonali nei maschi murari

Comportamento della parete nel proprio piano

Superamento della resistenza a taglio connessa alla formazione di puntoni diagonali, che si oppongono all'azione sismica grazie alla presenza di sforzo normale

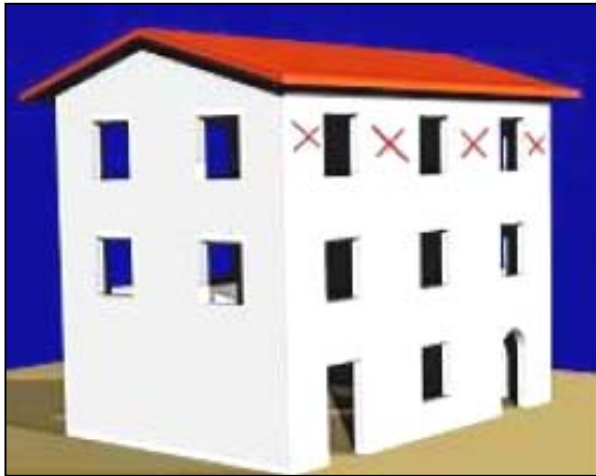
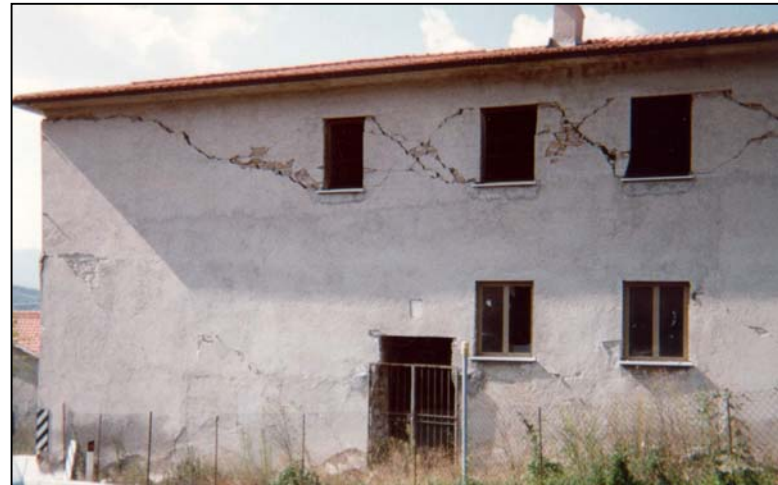
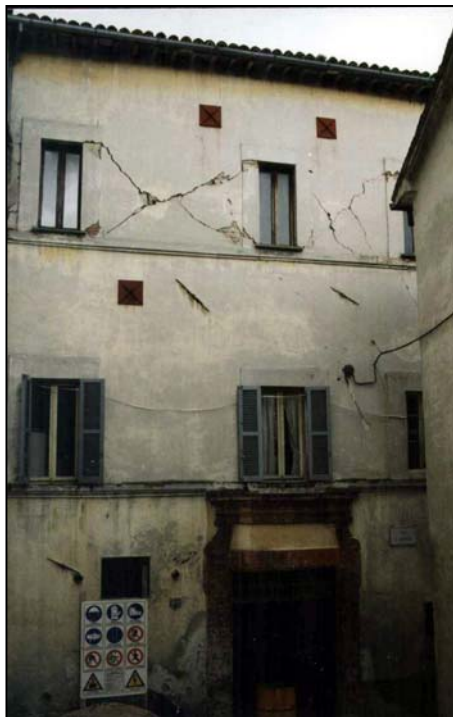
Le lesioni diagonali nei maschi murari dell'ultimo piano

Comportamento della parete
nel proprio piano

I limitati carichi
verticali agenti
all'ultimo livello e la
riduzione di spessore
favoriscono a volte le
rotture a taglio per
trazione nei maschi
murari dei piani alti

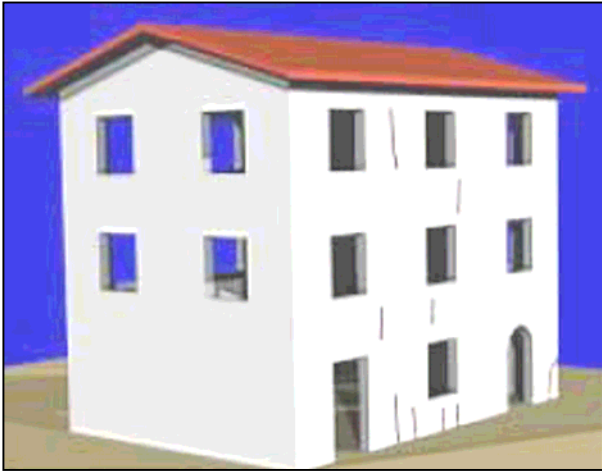
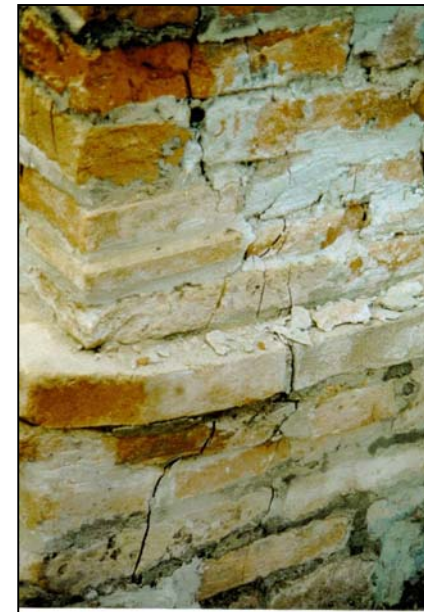
Lesioni verticali da schiacciamento nei maschi murari

Comportamento della parete nel proprio piano

Rottura a pressoflessione dei maschi murari per compressione. Si verifica meno frequentemente di quella a taglio, soprattutto in elementi snelli e/o soggetti ad elevati sforzi normali (o resi tali dall'effetto ribaltante del sisma)

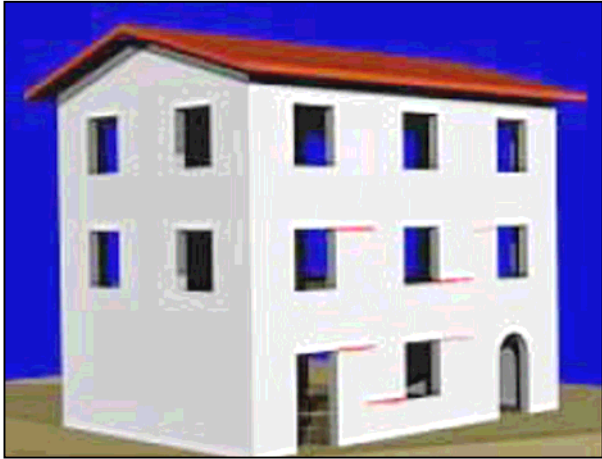
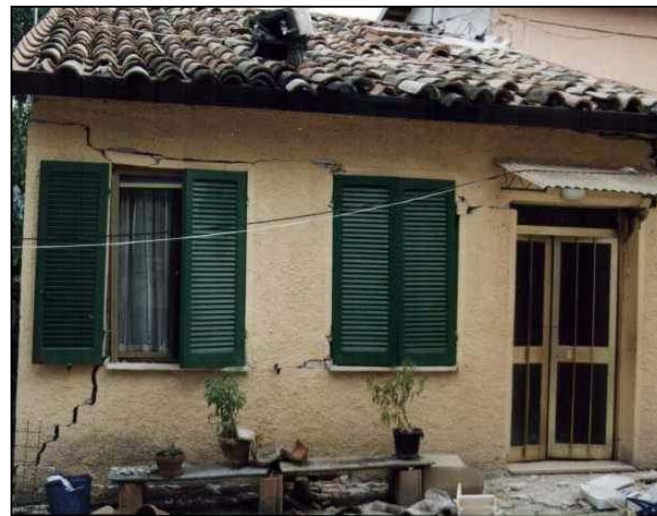
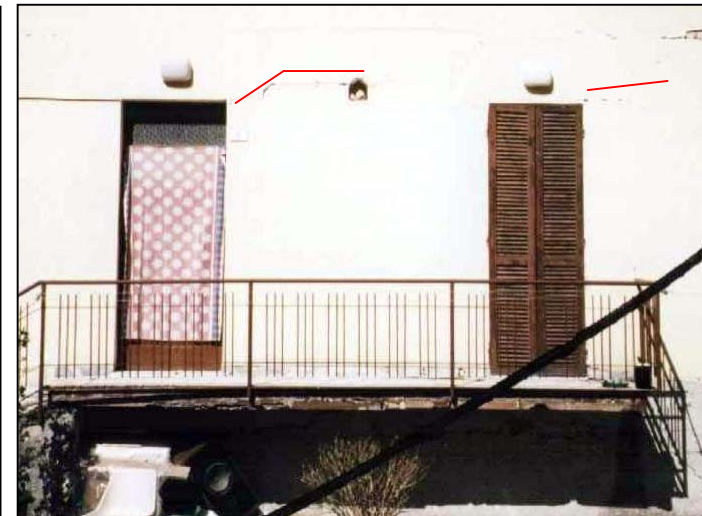
Le lesioni orizzontali da pressoflessione nei maschi murari

Comportamento della parete nel proprio piano

Rottura a pressoflessione dei maschi murari per trazione. Si verifica meno frequentemente di quella a taglio, soprattutto in elementi snelli e/o soggetti a limitati sforzi normali (o resi tali dall'effetto ribaltante del sisma)

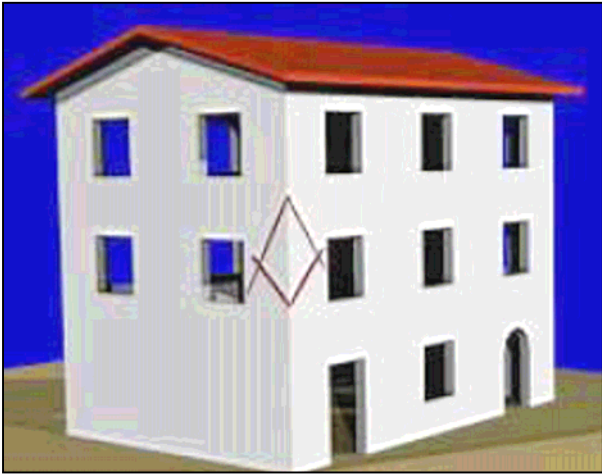
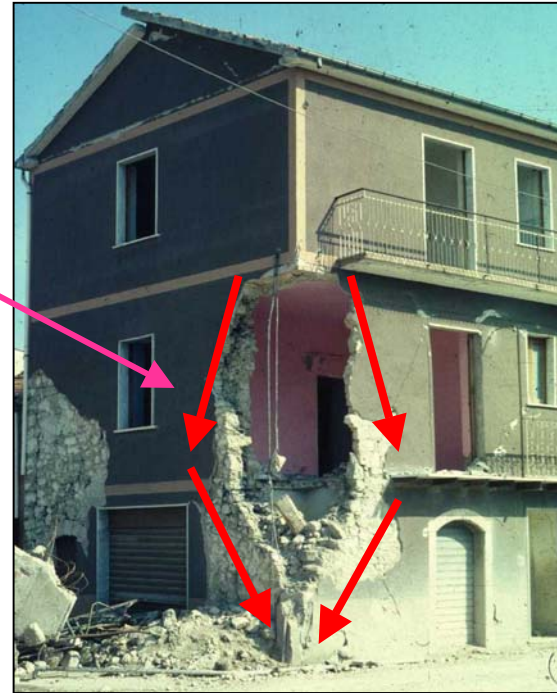
Le lesioni diagonali nei cantonali con espulsione di muratura

Comportamento della parete
fuori del piano e nel proprio piano

Rottura
ad arco

Mancanza di efficaci collegamenti
trasversali e di elementi orizzontali
resistenti a trazione che possano
"contenere" le componenti orizzontali
dei puntoni diagonali

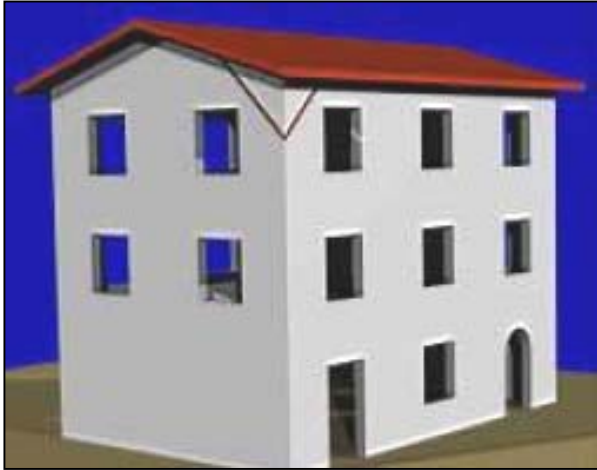
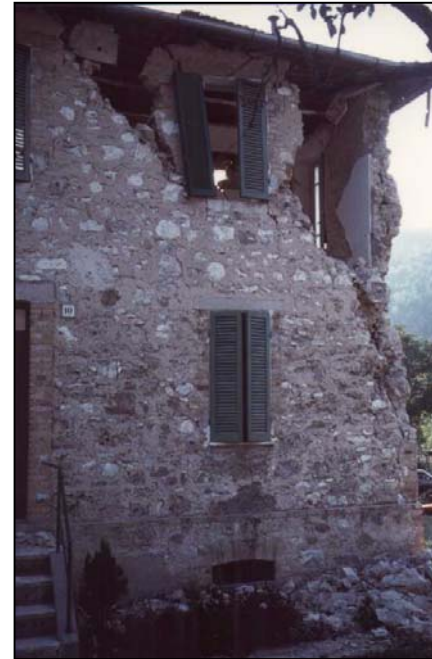
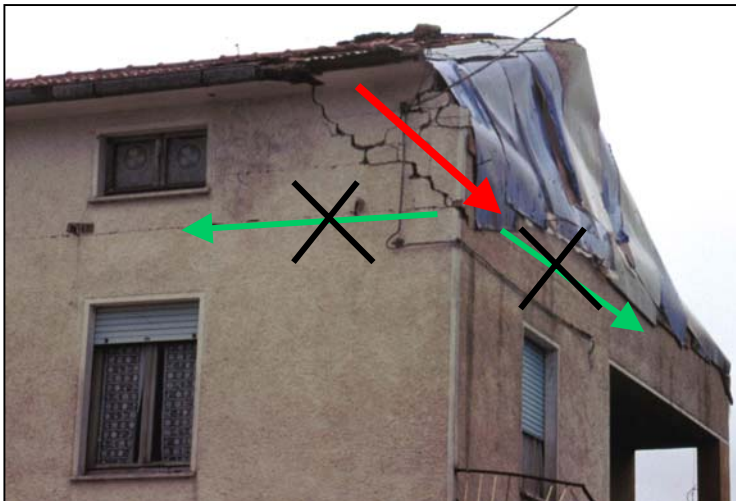
Le lesioni diagonali nello spigolo superiore

Comportamento della parete fuori del piano e nel proprio piano

La parte triangolare alta della parete è molto vulnerabile in mancanza di efficaci tiranti orizzontali. L'eventuale azione spingente del tetto favorisce l'espulsione del cuneo murario

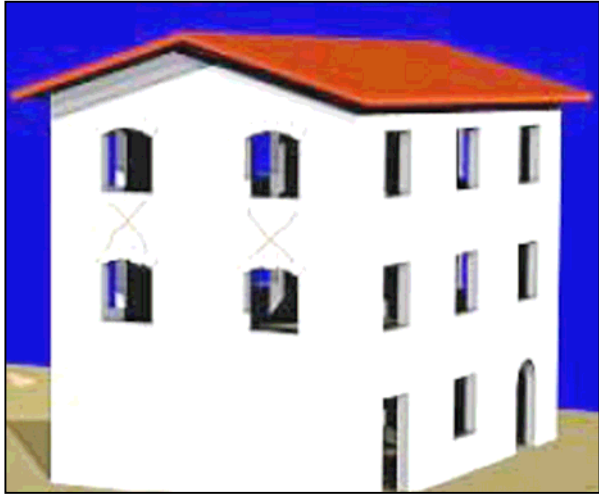
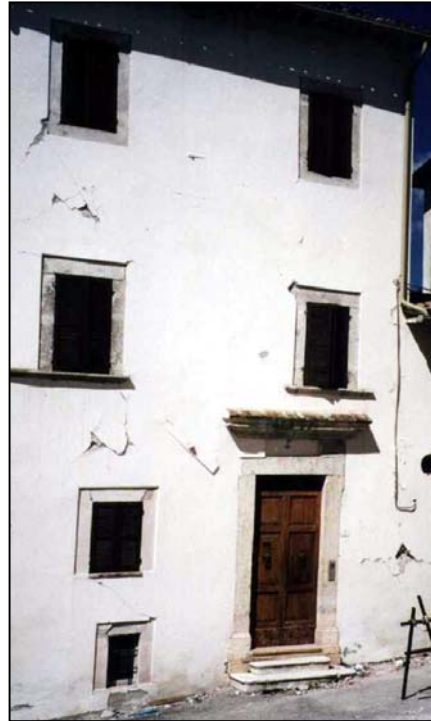
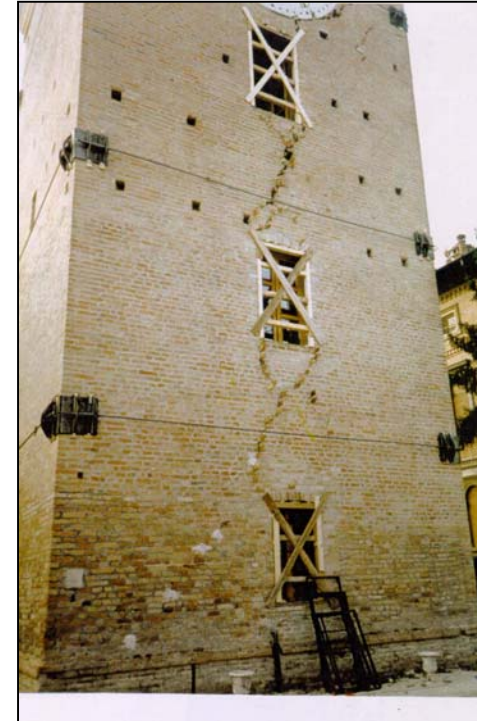
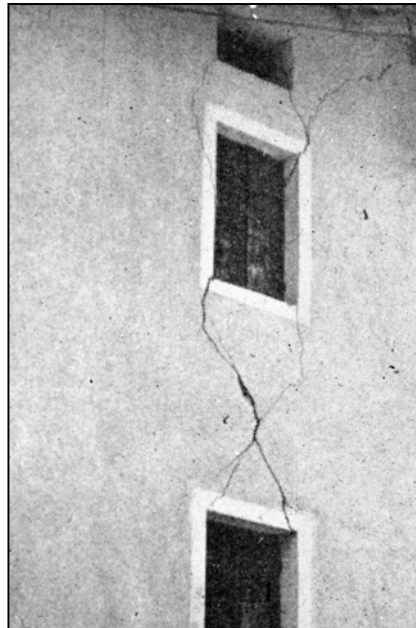
Le lesioni diagonali nelle fasce di piano

Comportamento della parete
nel proprio piano

Rottura a taglio delle fasce di piano.
Tale resistenza è in genere molto bassa
in assenza di catene o cordoli, perché
correlata alla resistenza a trazione
della muratura

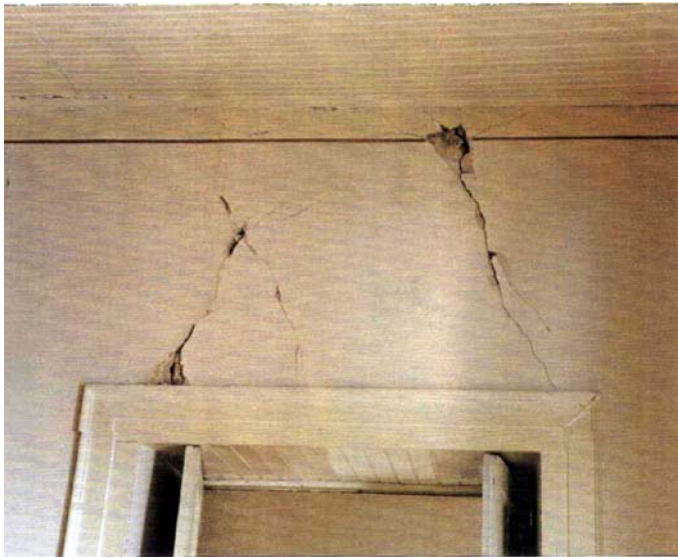
La tipologia della muratura e la morfologia della fascia influenzano la forma e l'andamento delle lesioni. Si evidenzia sempre il tentativo di formazione dei puntoni inclinati

La presenza di una piattabanda in acciaio è evidenziata dalla maggiore inclinazione del puntone

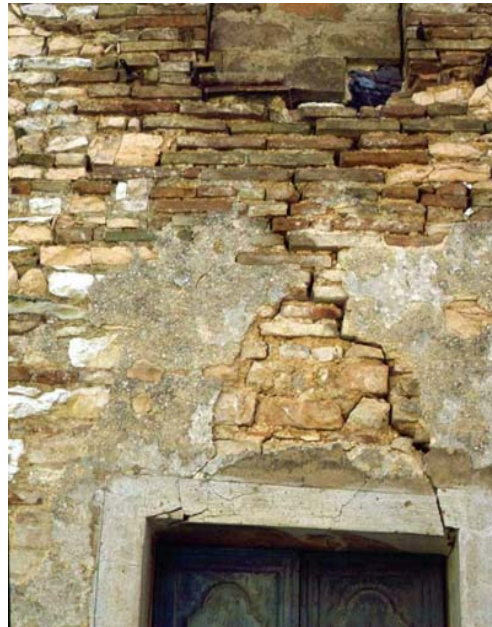
La cornice in pietra è stata lesionata dal puntone inclinato

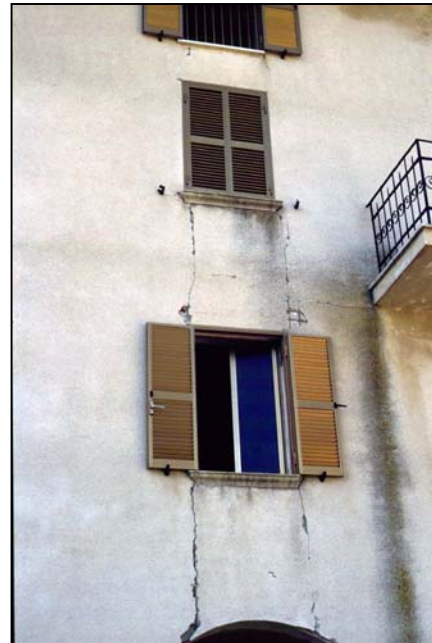
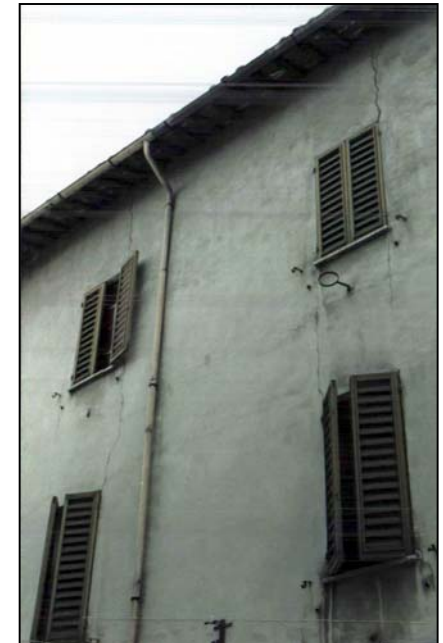
Lesioni verticali nelle fasce di piano

Comportamento della parete nel proprio piano

Rottura a flessione dei traversi. Si verifica nelle zone tese per mancanza di elementi orizzontali resistenti a trazione e si può estendere all'intera altezza della fascia soprattutto se esse sono di minore spessore

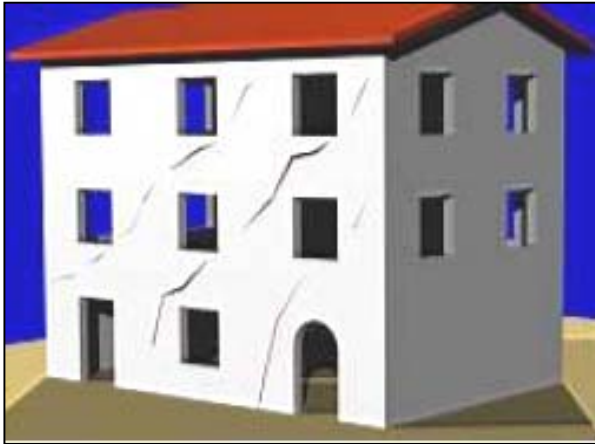
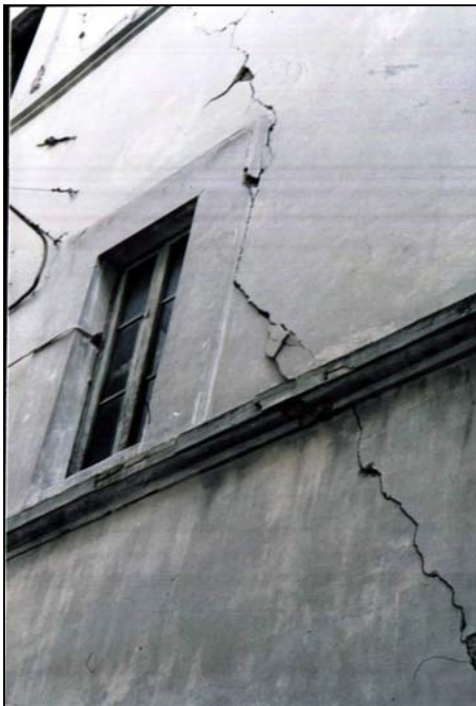
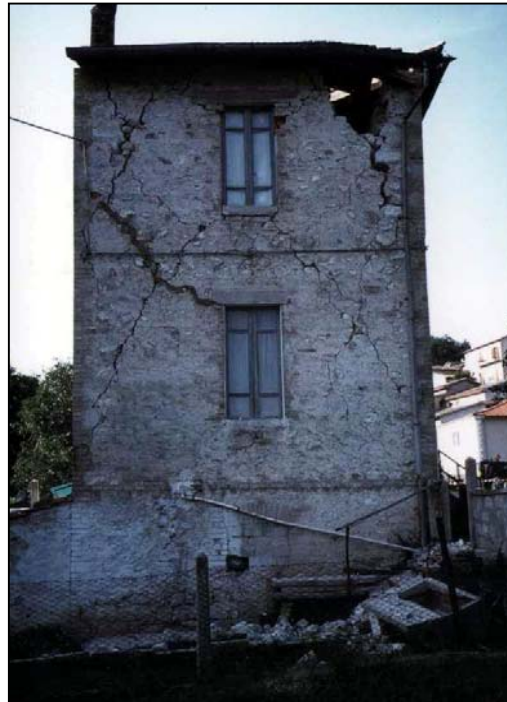
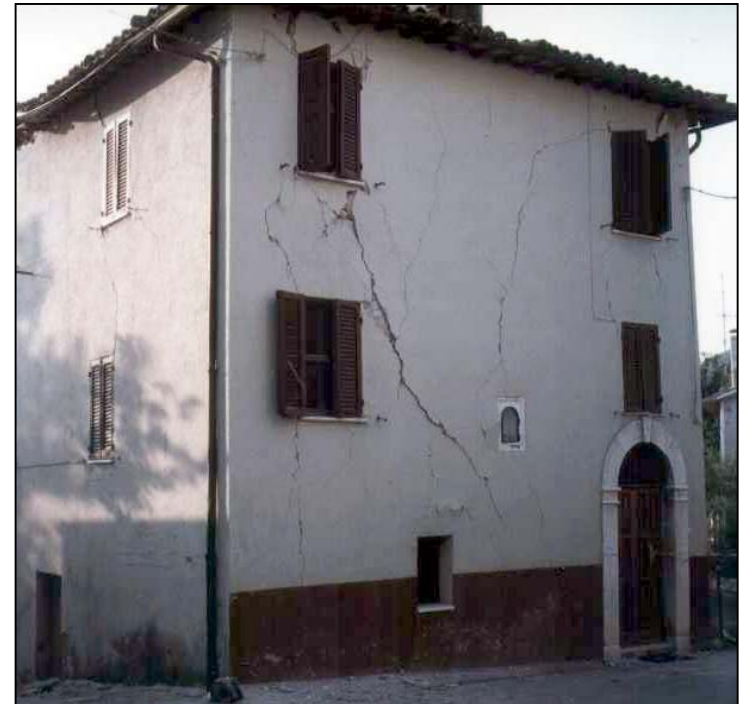
Lesioni diagonali che interessano l'intera facciata

Comportamento della parete nel proprio piano

Le lesioni camminano dalla sommità fino a terra sviluppandosi sia nei maschi che nelle fasce. La mancanza di cordoli o tiranti esclude dal meccanismo resistente gli angoli alti della pareti

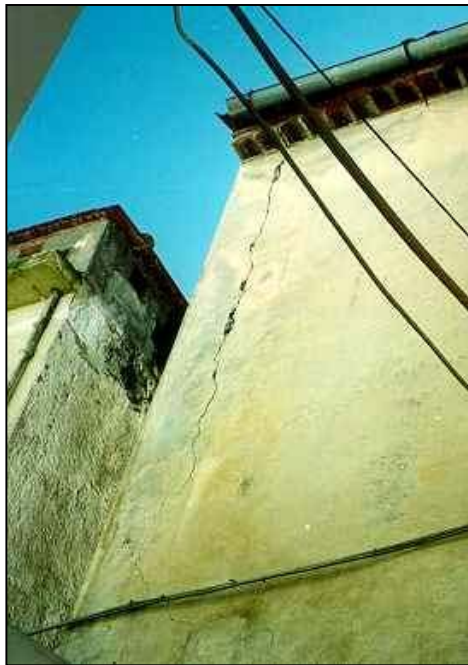
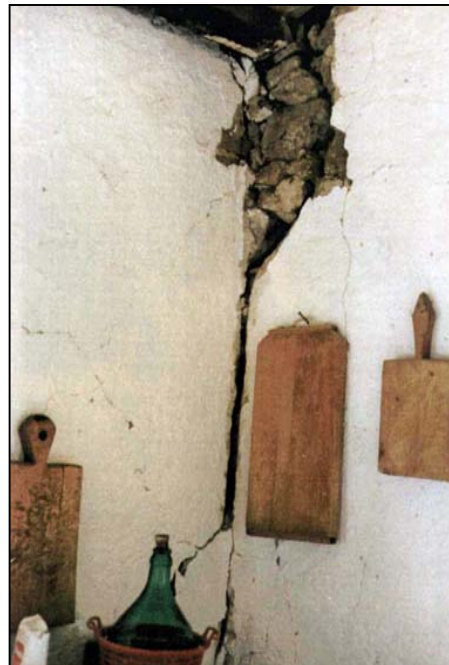
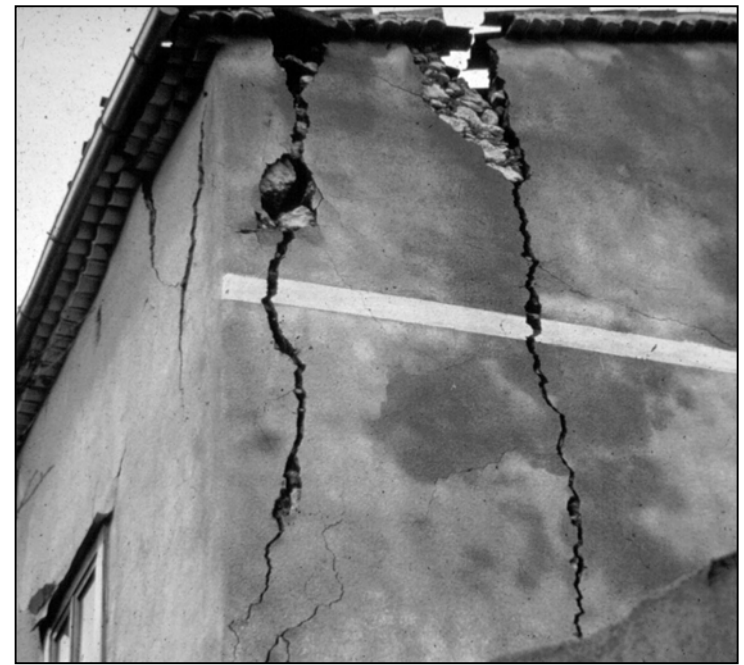
Le lesioni di distacco nelle croci di muro

Comportamento della parete fuori dal piano

Il sisma ortogonale alla parete tende a ribaltare la facciata, sollecitando a trazione le croci di muro che la uniscono a quelle ortogonali. E' sintomo di mancanza di efficaci collegamenti con gli impalcati

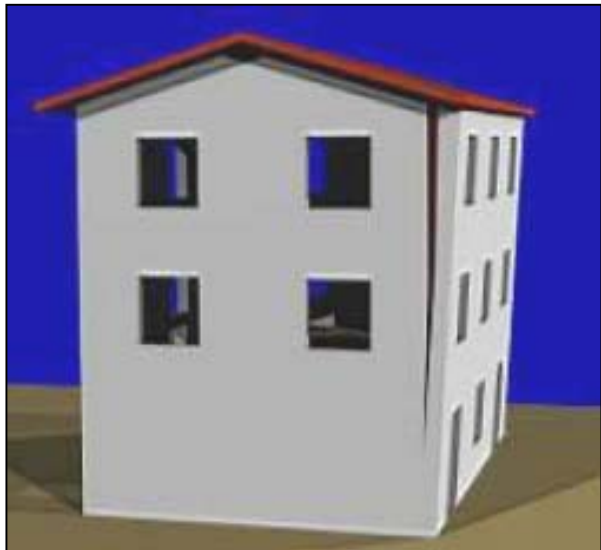
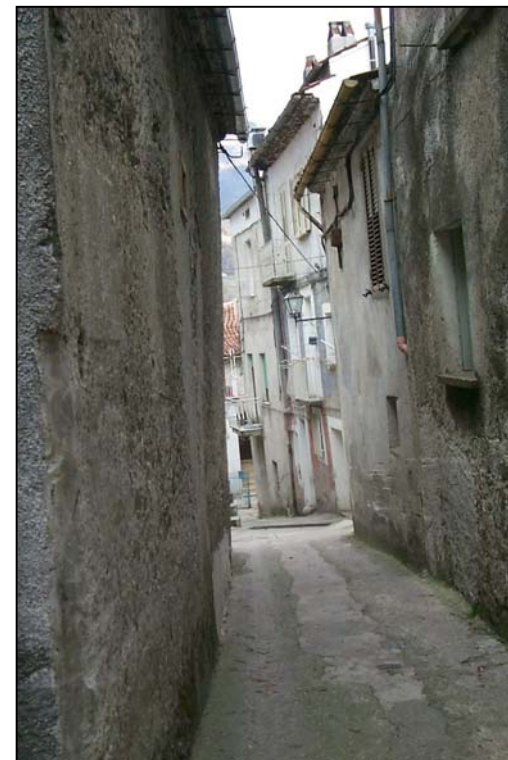
Le lesioni di distacco nelle croci di muro: fuori piombo delle pareti di facciata

La rotazione della parete intorno alla base produce lesioni che si allargano andando dal basso verso l'alto. Se il muro non crolla può evidenziare significative perdite di verticalità (fuori piombo). E' favorito dalla presenza di volte o altre strutture spingenti in sommità

Può dipendere anche da errori costruttivi e/o da cedimenti fondali

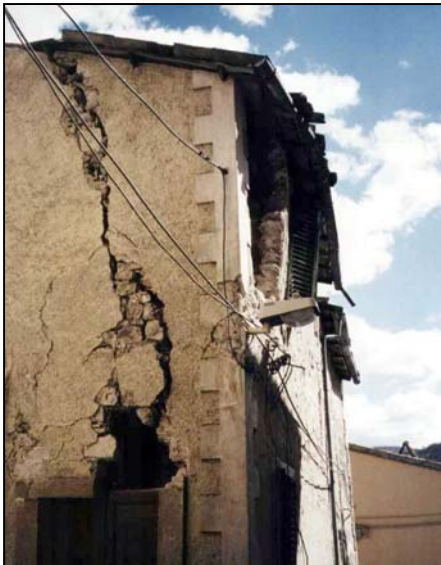
Le lesioni diagonali nei muri di spina in corrispondenza degli angoli

Comportamento
della parete nel
proprio piano e
fuori del piano

Il muro di facciata trascina con sé, nella rotazione, parte del muro ortogonale, che lo aiuta a rimanere stabile. L'ampiezza di muro interessata è governata dalla disposizione delle aperture o dalla presenza di zone più deboli. Le lesioni possono anche indicare cedimenti fondali o rotture per comportamento nel piano

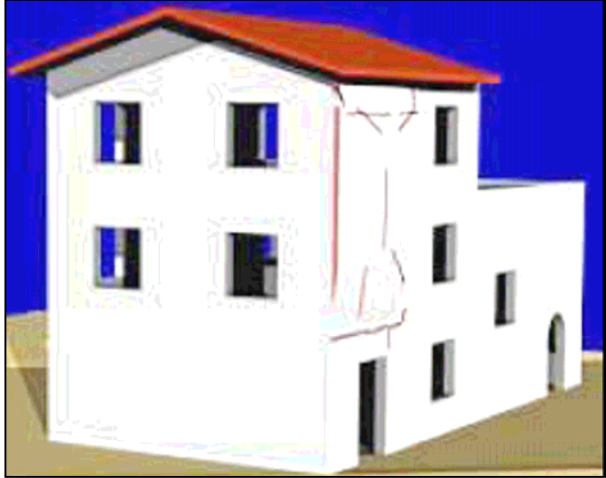
Spanciamento delle pareti di facciata

Comportamento della parete fuori dal piano

Il sisma ortogonale alla parete può deformare i muri di facciata se sono inefficienti le connessioni con i solai intermedi e con le pareti ortogonali.

I muri a due paramenti non ben collegati sono più vulnerabili

I carichi verticali accentuano il fenomeno (per instabilità della parete)

La presenza di volte spingenti favorisce lo spanciamiento

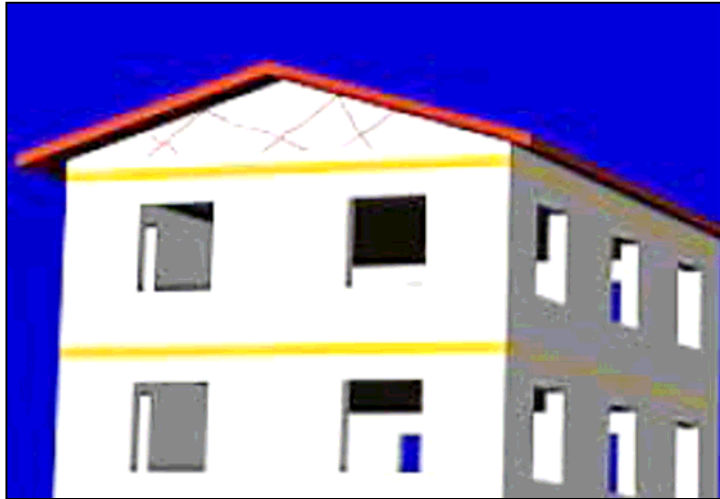
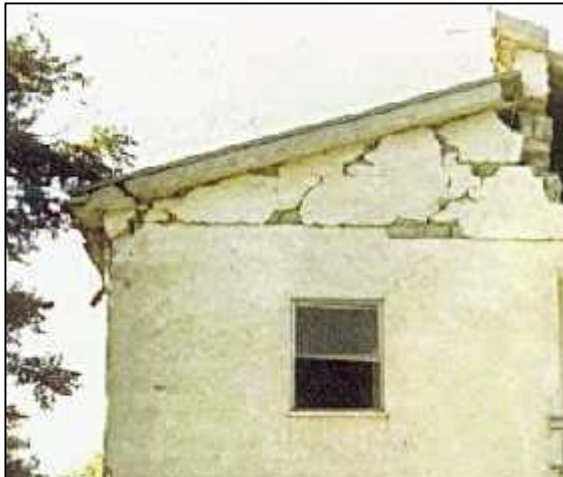
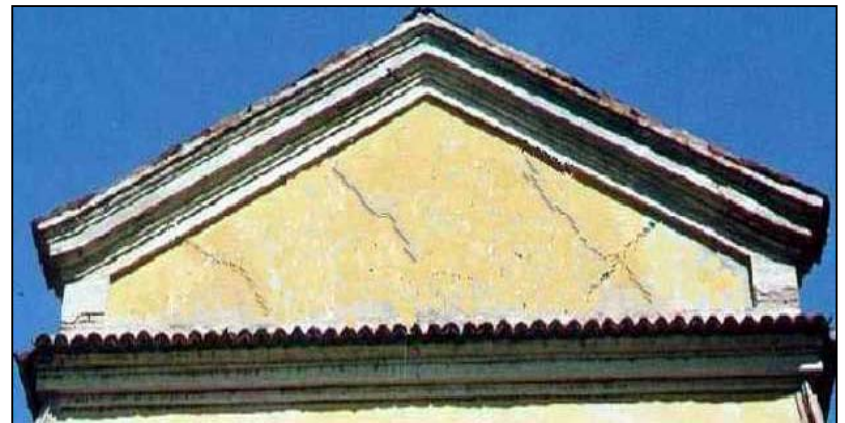
Le lesioni diagonali nei timpani

Comportamento della parete nel proprio piano

La parete del timpano partecipa al meccanismo resistente, trasferendo le forze di inerzia del tetto. Le lesioni indicano rotture a taglio per superamento della resistenza a trazione

Le lesioni in genere partono da sotto le travi della copertura

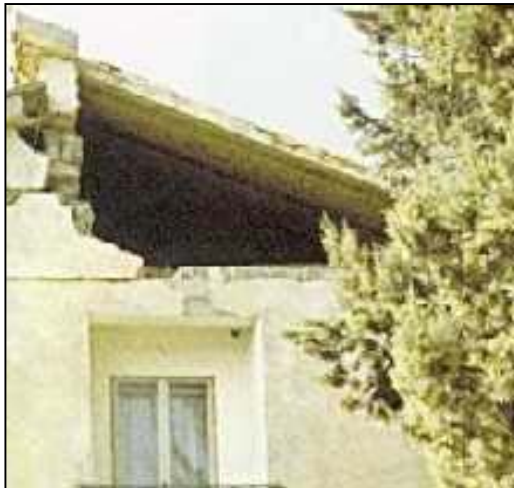
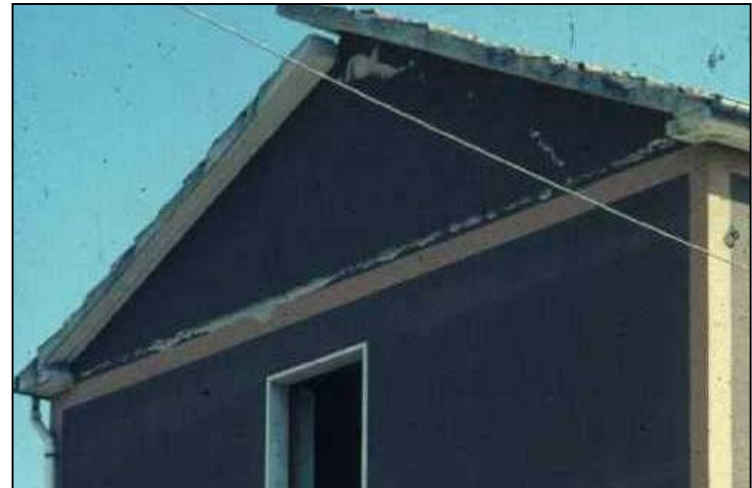
Lesioni orizzontali tra il timpano e il solaio

Comportamento della parete fuori del piano

La parete del timpano, se non è ben collegata alla copertura ed al solaio del sottotetto, tende a distaccarsi sotto il sisma ortogonale.

Si verifica in genere quando il timpano non porta le travi del tetto

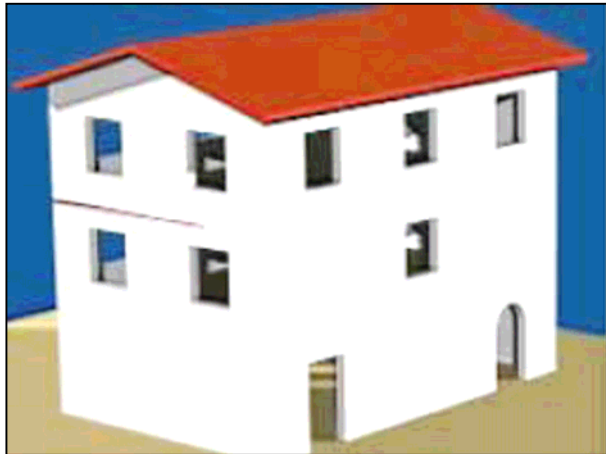
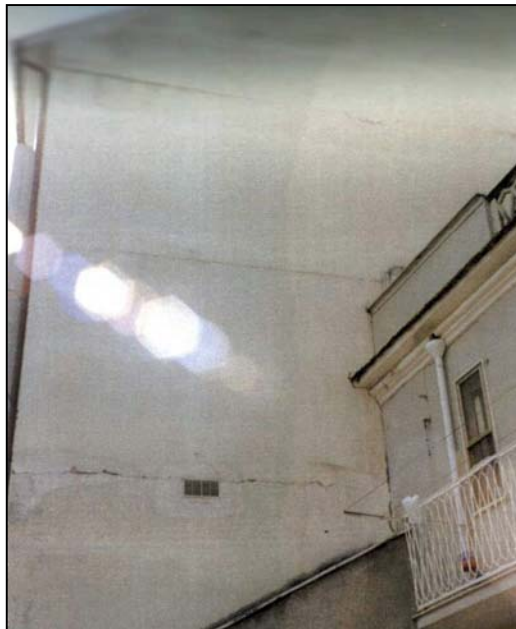
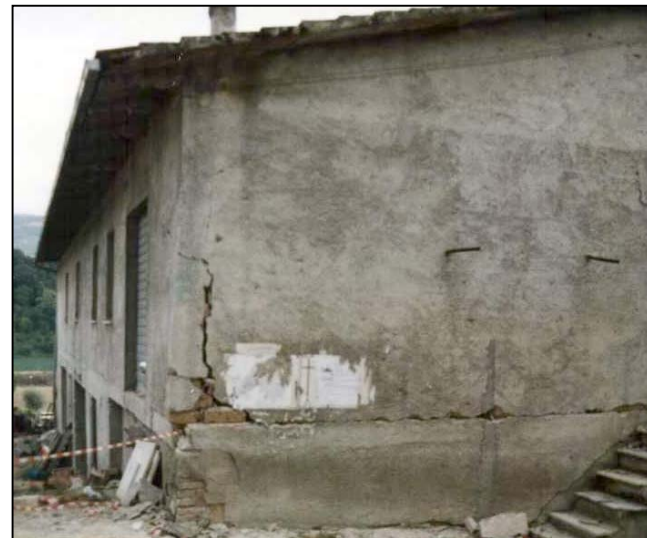
Le lesioni orizzontali al livello dei solai

Comportamento della parete nel proprio piano

Il distacco della muratura dal solaio è causato dall'effetto ribaltante globale del sisma parallelo alla parete. Le lesioni orizzontali si evidenziano dove la resistenza a trazione è più bassa (soluzione di continuità nel muro)

Si verificano in genere in pareti poco caricate (parallele ai solai)

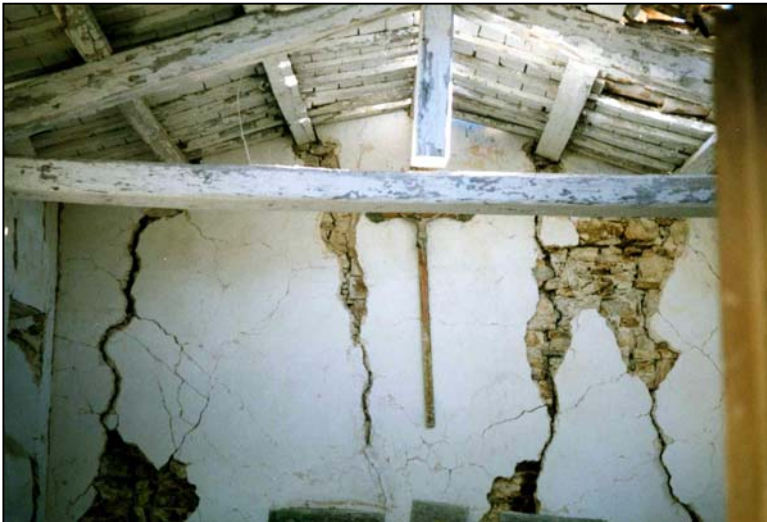
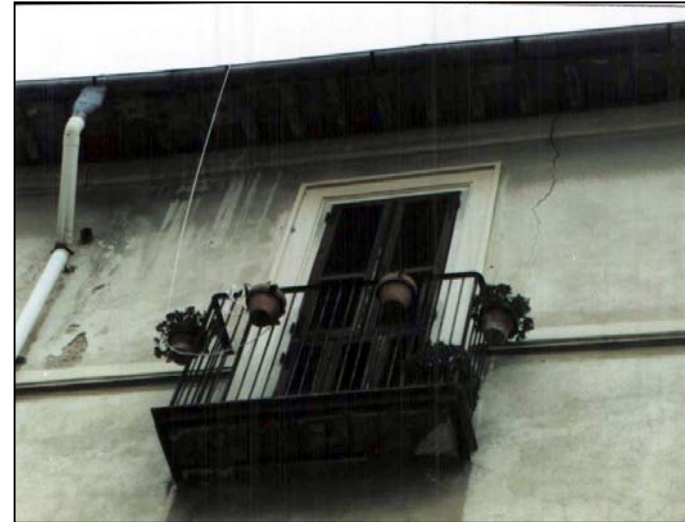
Danneggiamenti locali sotto le travi dei solai

Le azioni sismiche sussultorie incrementano le pressioni al disotto delle travi attivando schiacciamenti locali. La mancanza di cuscini di appoggio favorisce il fenomeno

Le lesioni sotto le travi innescano la suddivisione delle pareti in fasce isolate, riducendo la resistenza dei muri

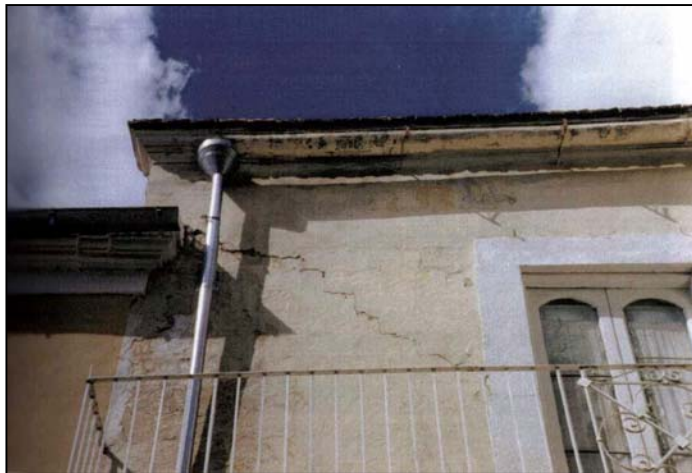
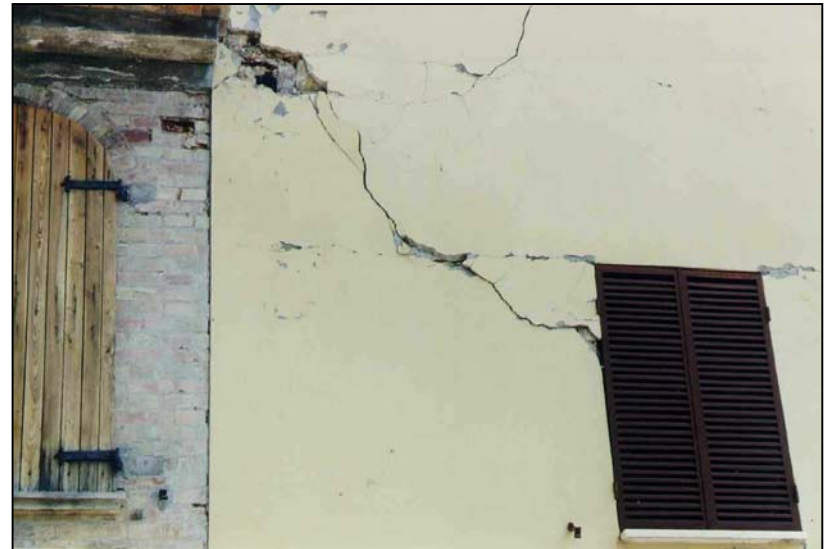
Danneggiamenti dovuti ad edifici contigui diversi

Il "martellamento" causato dall'edificio contiguo più basso sollecita con ulteriori azioni orizzontali la parete di facciata ad una quota intermedia

La lesione diagonale è indice di forte sollecitazione tagliante

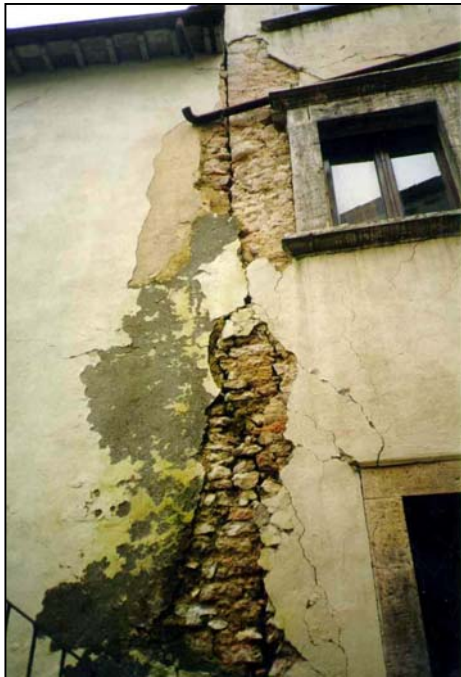
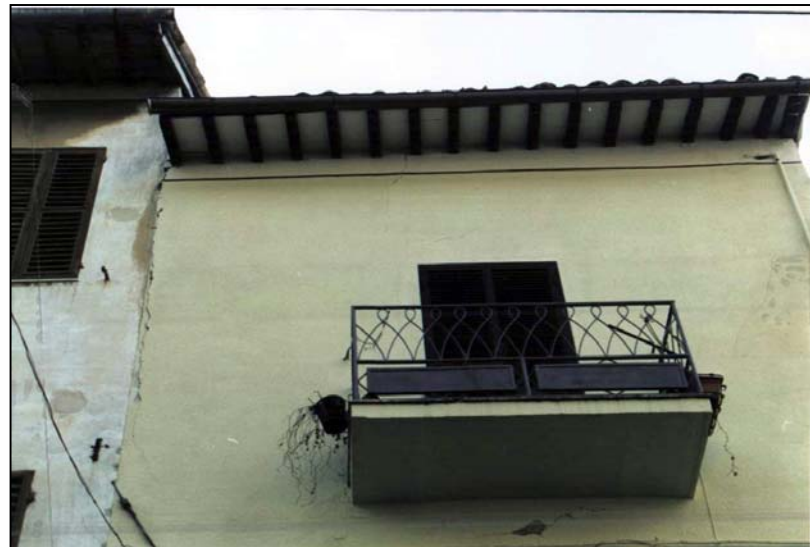
Danneggiamenti dovuti ad edifici contigui diversi

Le diverse masse e rigidzze degli edifici contigui, che oscillano in modo differente tra loro, può causare distacchi verticali, soprattutto in presenza di due pareti indipendenti o non bene ammorsate

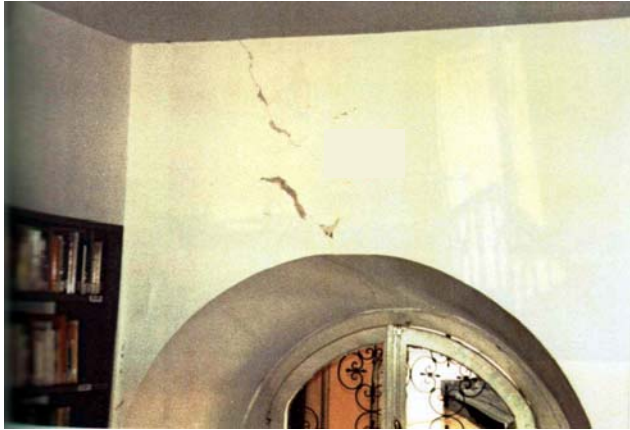
La lesione in chiave

Le azioni sismiche orizzontali modificano la curva delle pressioni, che può anche uscire dal nocciolo nelle sezioni critiche, causando lesioni per trazione (distacchi) o per compressione (schiacciamenti)

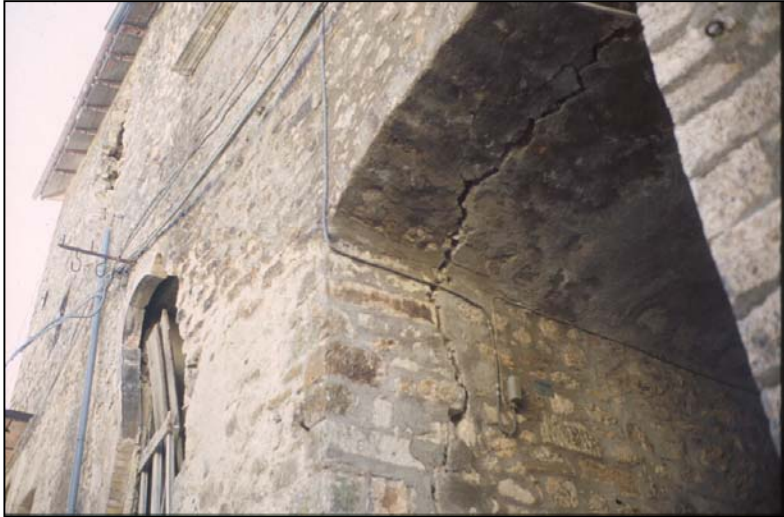
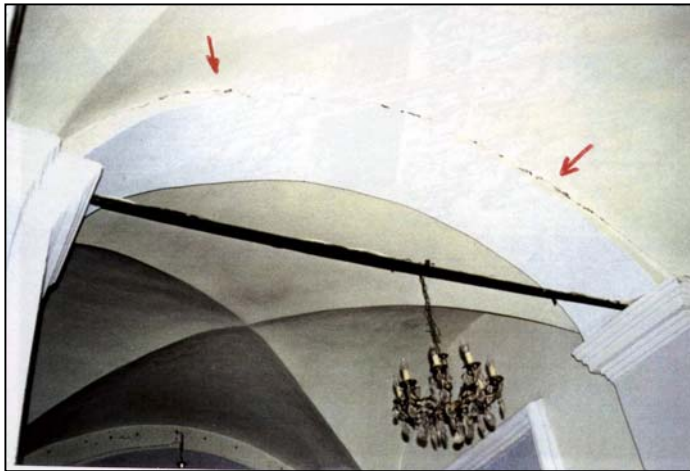
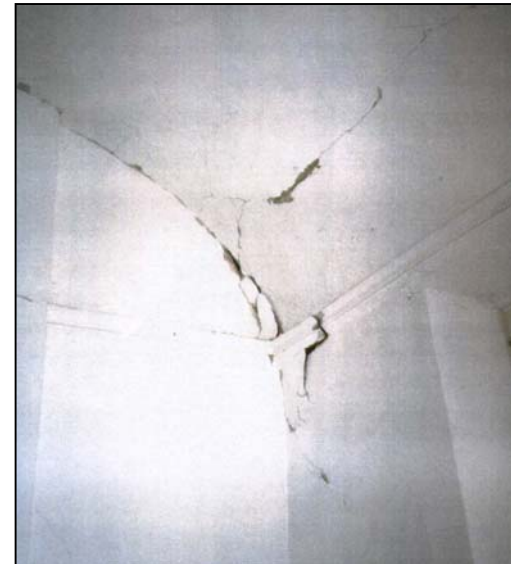
Distacchi delle volte dalle pareti

I meccanismi di ribaltamento delle pareti fuori dal piano possono causare lesioni continue di separazione delle volte dai muri.

Le spinte delle volte, incrementate dal sisma, favoriscono il distacco

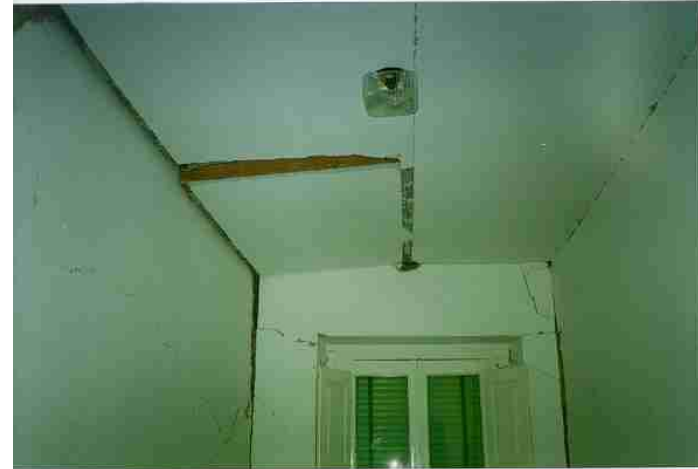
Danni sismici nei solai piani a travi parallele

Lesioni parallele all'orditura e distacchi dai muri di ambito
